# KARTA ADRESOWA ZABYTKU NIERUCHOMEGO

3. Miejscowość  
**Górczyna**

**FOLWARK: (PODWÓRZE I) DOM MIESZKALNY (9)**

**Górczyna 2**  
**67-407 Szlichtyngowa**

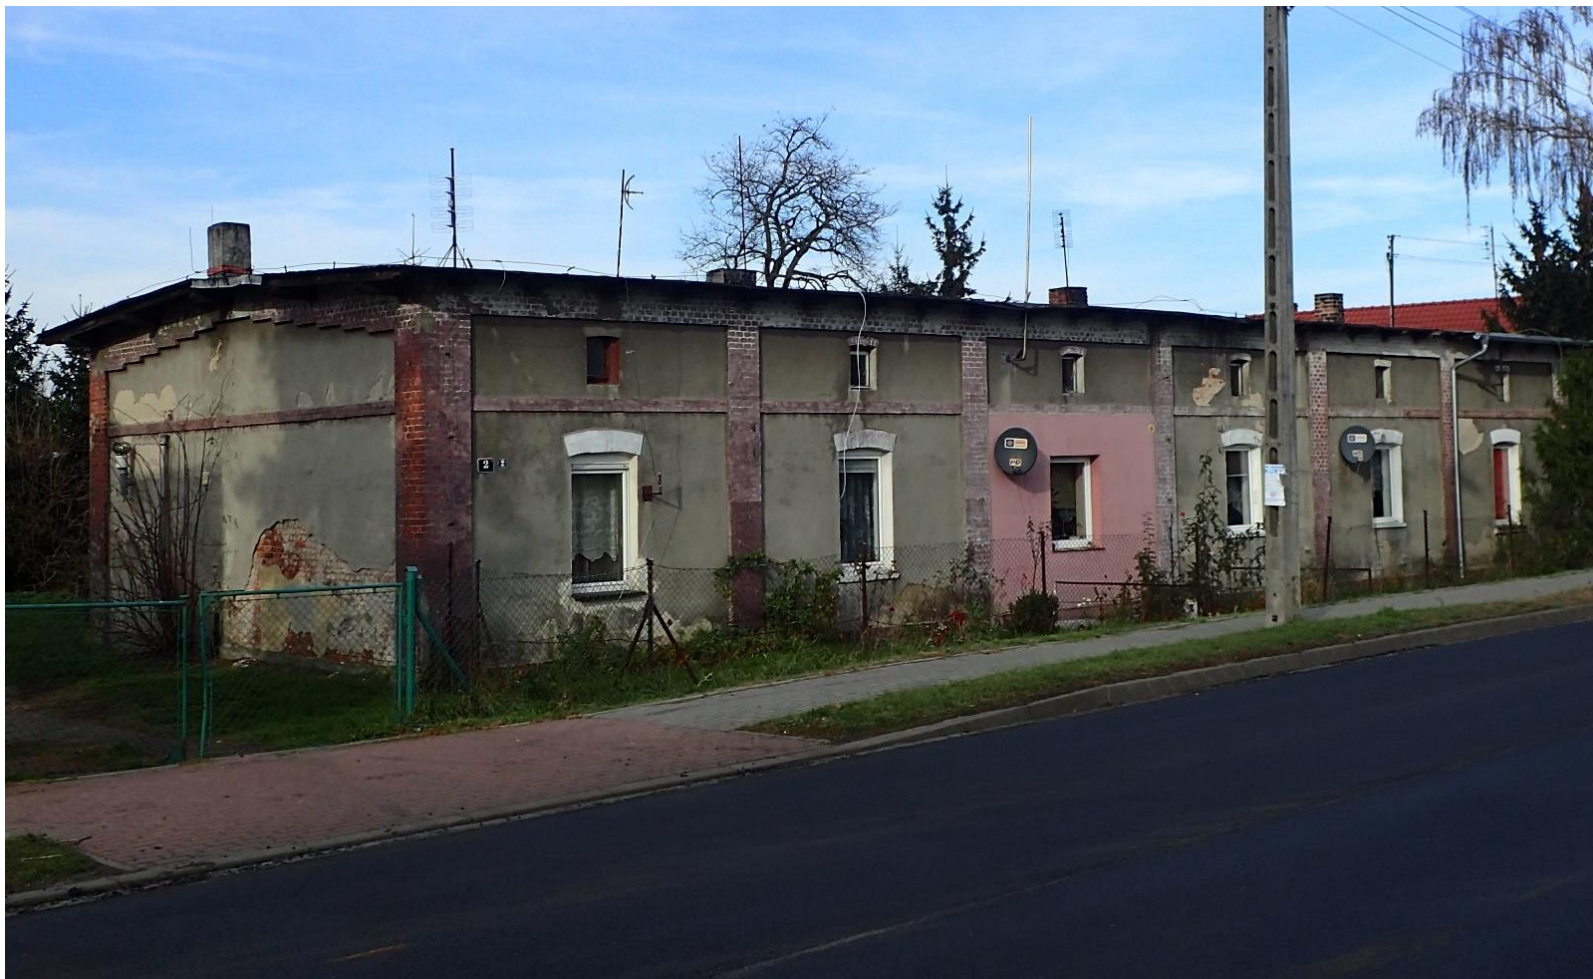
Widok na elewację wschodnią.

<div>9. Stan zachowania i postulaty dotyczące konserwacji</div> <div><b>Stan zachowania.</b> Obiekt zachowany w dobrym stanie, w historycznej bryle, kubaturze, wraz z kształtem dachu. Zachowana historyczna kompozycja, proporcje. Artykulacja elewacji została zatarta poprzez niekontrolowane remonty tynków zewnętrznych. Dach budynku z zachowaniem krycia papowego. Budynek na bieżąco użytkowany, w dostatecznym stanie technicznym. Wprowadzone zmiany w wprowadzeniu okien PCV bez podziałowych są niekorzystne dla wartości obiektu. Budynek traci czytelność i spójność stylistyczną z architekturą okresu w jakim powstał.</div> <div><b>Postulaty dotyczące konserwacji.</b> Bezwzględnej ochronie konserwatorskiej podlega kompozycja założenia, bryła obiektu, gabaryty, artykulacja elewacji ceglanyymi lizenami oraz kształt dachu wraz z zastosowanymi technologiami. W trakcie prac należy dążyć do przywrócenia pierwotnego wyglądu elewacji, w tym odtworzenie historycznej kolorystyki i materiałów. Nie dopuszcza się docieplenia elewacji budynku styropianem. Należy prowadzić systematyczną kontrolę stanu zachowania pokrycia dachowego, udrażniać system odprowadzania wód opadowych.</div>
