**Ekspertyza dendrologiczna pomnikowych drzew zlokalizowanych
na terenie Parku Górczyńskiego**

Przedmiot opinii: drzewa pomnikowe zlokalizowane na terenie Parku Górczyńskiego,
dz. nr 518/12, obręb Górczyna, Gmina Szlichtyngowa

Numer umowy: 267/ZL/2021

Autor opinii: mgr inż. Piotr Czarny
Zakład Kształtowania Terenów Zielonych "SILVECO"
ul. Leśna 21, 56-100 Wołów

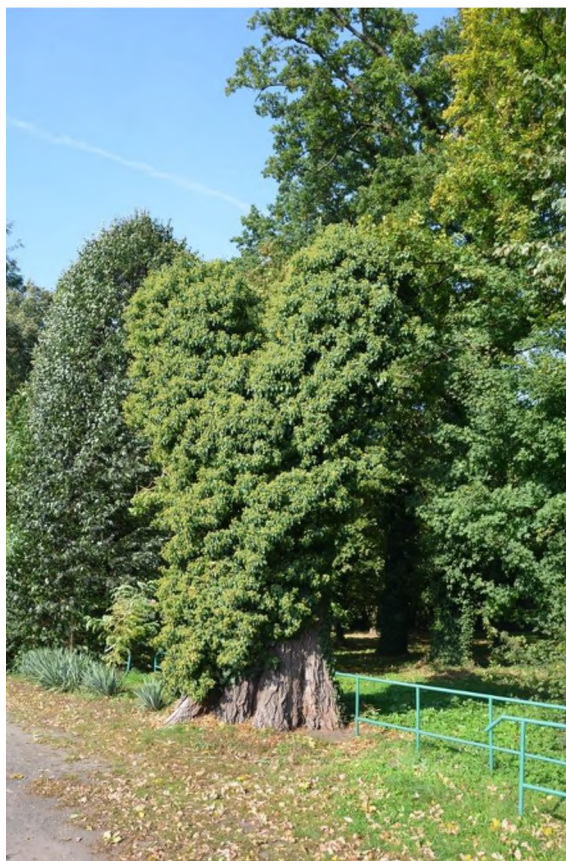
Fot. 1 Pokrój drzewa nr 1

KORZENIE:		<ul style="list-style-type: none"> ▪ spodziewany duży stopień rozkładu ▪ mechaniczne uszkodzenia nabiegów korzeniowych 			
STABILNOŚĆ DRZEWA:		▪ potencjalne zagrożone wykretem z uwagi na długotrwały silny rozkład i masę bluszczu (ryzyko umiarkowane)			
GAT. CHRONIONE:		<ul style="list-style-type: none"> ▪ nie stwierdzono ▪ gęsty bluszcz - częste miejsce gniazdowania ptaków ▪ obecność wypróchnień - potencjalne siedlisk ochronionych owadów 			
OTOCZENIE:		▪ przy bocznej drodze – dojazd do posesji i działek			
INNE UWAGI:		▪ brak widocznej tabliczki			
ZALECENIA I ROKOWANIA					
ZALECENIA:		<ul style="list-style-type: none"> ▪ skrócenie pnia do wysokości ok. 5 m w celu obniżenia ryzyka wykretemu ▪ ocena stabilności (rozchwiania) pnia po wykonanej redukcji (z przygotowaniem raportu z oceny) 			
STOPIEŃ PILNOŚCI:		▪ 3 miesiące			
KONTROLA:		▪ 3 lata po wykonanej redukcji pnia			
REKOMENDACJE		<ul style="list-style-type: none"> ▪ pozostawić do naturalnego rozkładu ▪ w sytuacji chwiejności pnia zdjąć ochronę i usunąć

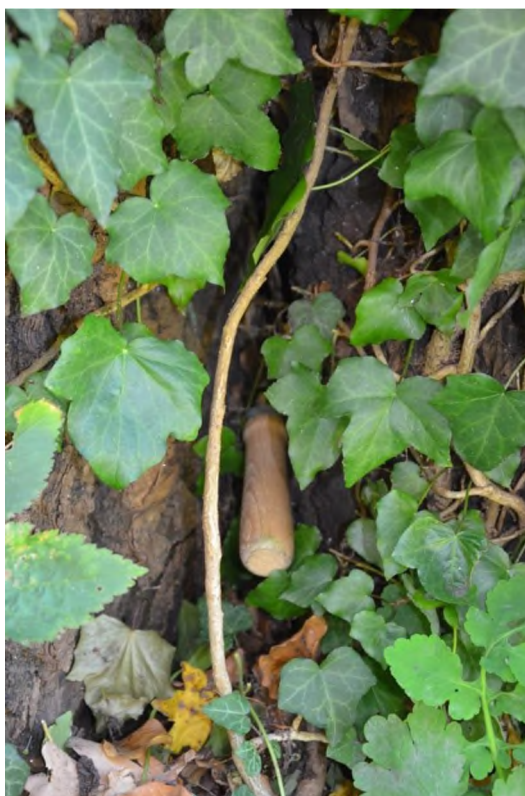
Fot. 2 Głębokie wypróchnienia między nabiegami korzeniowymi

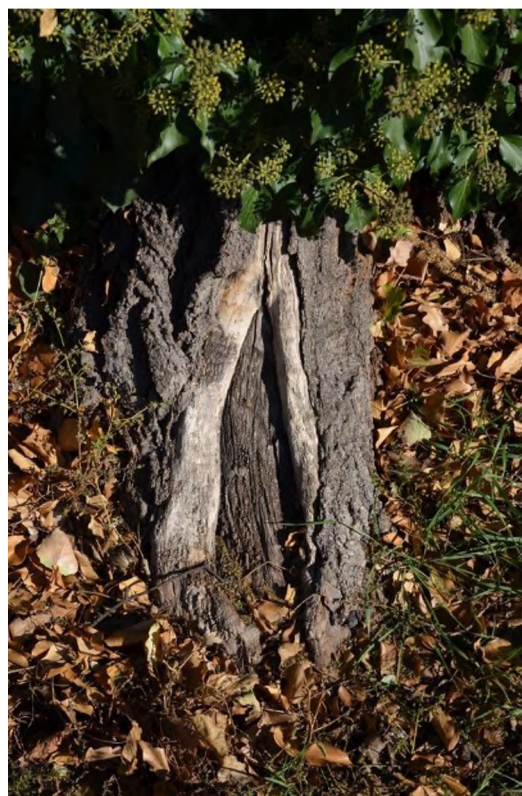
Fot. 3 Uszkodzenia mechaniczne nabiegów korzeniowych

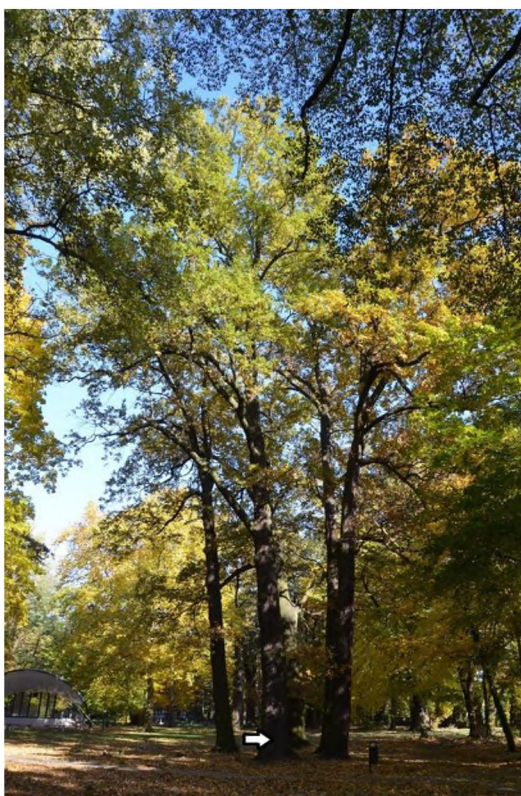
Fot. 4 Pokrój drzewa nr 2

KARTA OCENY PRZYRODNICZEJ DRZEWA					
DANE PODSTAWOWE:					
Lp.	2	GATUNEK:	Dąb szypułkowy <i>Quercus robur</i>	DATA:	25.10.2021
POMNIK PRZYRODY:		NIE	wymagane podjęcie uchwały przez Radę Gminy		
		Nazwa własna	brak		
LOKALIZACJA:		Park Górczyński, działka nr 518/12, obręb Górczyna, gmina Szlichtyngowa			
WSPÓŁRZĘD. GPS:		x: 5731997.06 y: 5586107.99			
PARAMETRY DENDROMETRYCZNE:					
OBWÓD (na wys. 1,3 m):		348 cm	SZEROKOŚĆ KORONY:	15 m	WYSOKOŚĆ: 28 m
ISTOTNE CECHY DRZEWA – WARUNKI LOKALNE:					
OPIS DRZEWA:		<ul style="list-style-type: none"> rośnie w grupie pięciu dębów szypułkowych (dwa o wymiarach pomnikowych) 			
STAN ZDROWOTNY:		<ul style="list-style-type: none"> witalność drzewa: 1 do 2 (wg Roloffa) drzewo w dobrym stanie zdrowotnym (2) 			
KORONA:		<ul style="list-style-type: none"> asymetryczna, rozbudowana w kierunku W nasada korony podniesiona (podkrzesany pień) wybujące konary posusz 20% (uschnięty dolny konar na h ok. 9 m) obecność odrostów pojedyncza dziupla

PIEŃ:		<ul style="list-style-type: none"> podkrzesany – ślady po dawnych grubych cięciach silnie zakalusowane nieznacznie pochylony w kierunku W 			
KORZENIE:		<ul style="list-style-type: none"> silne nabiegi korzeniowe nieznaczne uszkodzenia mechaniczne nabiegów korzeniowych 			
STABILNOŚĆ DRZEWA:		<ul style="list-style-type: none"> upadek wybujących konarów (ryzyko umiarkowane) wykrot drzewa (ryzyko nieznaczne) 			
GAT. CHRONIONE:		<ul style="list-style-type: none"> nie stwierdzono potencjalne siedlisko – obecność dziupli 			
OTOCZENIE:		<ul style="list-style-type: none"> chodnik w odległości ok. 3,5 m 			
INNE UWAGI:		<ul style="list-style-type: none"> obecność przestarzałej tabliczki „pomnik przyrody” brak danych na temat ustanowienia jako pomnik przyrody 			
ZALECENIA I ROKOWANIA					
ZALECENIA:		<ul style="list-style-type: none"> cięcia sanitarne – usunięcie posuszu z zastosowaniem selektywnych cięć i wyłamań weteranizujących przygotowanie raportu z kontroli stabilności korony drzewa wykonanej w trakcie ww. prac arborystycznych

STOPIEŃ PILNOŚCI:		<ul style="list-style-type: none"> 3 -12 miesięcy 			
KONTROLA:		<ul style="list-style-type: none"> inspekcja po 3 latach 			
REKOMENDACJE		<ul style="list-style-type: none"> formalne ustanowienie ochrony jako pomnik przyrody

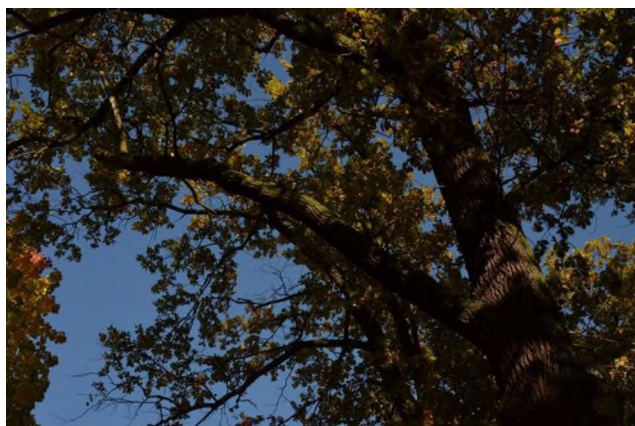
Fot. 5 Uschnięty konar w dolnej partii korony

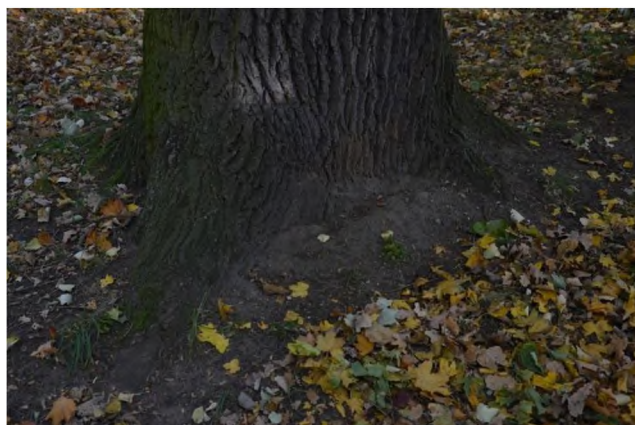
Fot. 6 Silne nabiegi korzeniowe

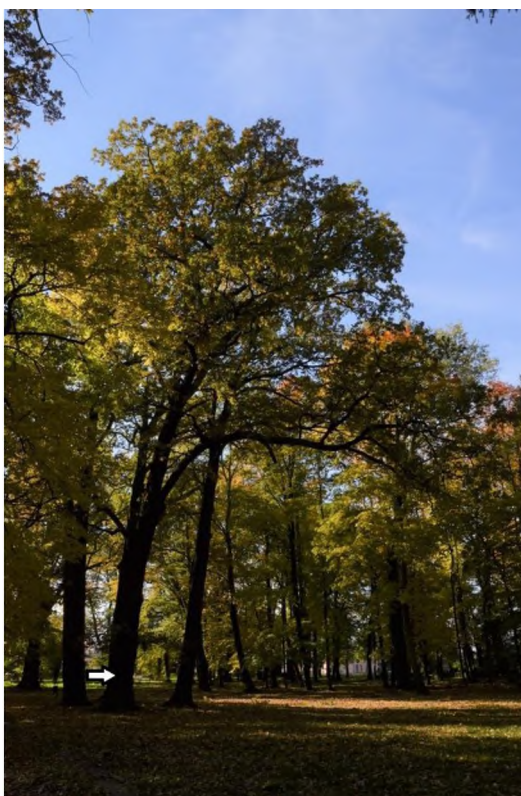
Fot. 7 Pokrój drzewa nr 3

KARTA OCENY PRZYRODNICZEJ DRZEWA					
DANE PODSTAWOWE:					
Lp.	3	GATUNEK:	Dąb szypułkowy <i>Quercus robur</i>	DATA:	25.10.2021
POMNIK PRZYRODY:		NIE	wymagane podjęcie uchwały przez Radę Gminy		
		Nazwa własna	brak		
LOKALIZACJA:		Park Górczyński, działka nr 518/12, obręb Górczyna, gmina Szlichtyngowa			
WSPÓŁRZĘD. GPS:		x: 5732004.07 y: 5586114.34			
PARAMETRY DENDROMETRYCZNE:					
OBWÓD (na wys. 1,3 m):		320 cm	SZEROKOŚĆ KORONY:	16 m	WYSOKOŚĆ: 26 m
ISTOTNE CECHY DRZEWA – WARUNKI LOKALNE:					
OPIS DRZEWA:		<ul style="list-style-type: none"> rośnie w grupie pięciu dębów szypułkowych (dwa o wymiarach pomnikowych) 			
STAN ZDROWOTNY:		<ul style="list-style-type: none"> witalność drzewa: 1 do 2 (wg Roloffa) drzewo w dobrym stanie zdrowotnym (2) 			
KORONA:		<ul style="list-style-type: none"> silnie asymetrycznie rozbudowana zgodnie z pochyleniem w kierunku N silnie wybuczone konary, w tym jeden długości 18 m wyłamanie u nasady najniższego konaru posusz 20% liczne odrosty ślady po usuniętej grubej gałęzi u nasady najniższego konaru

STOPIEŃ PILNOŚCI:		3 -12 miesięcy			
KONTROLA:		inspekcja po 3 latach			
REKOMENDACJE		podjęcie działań w celu ustanowienia ochrony jako pomnik przyrody

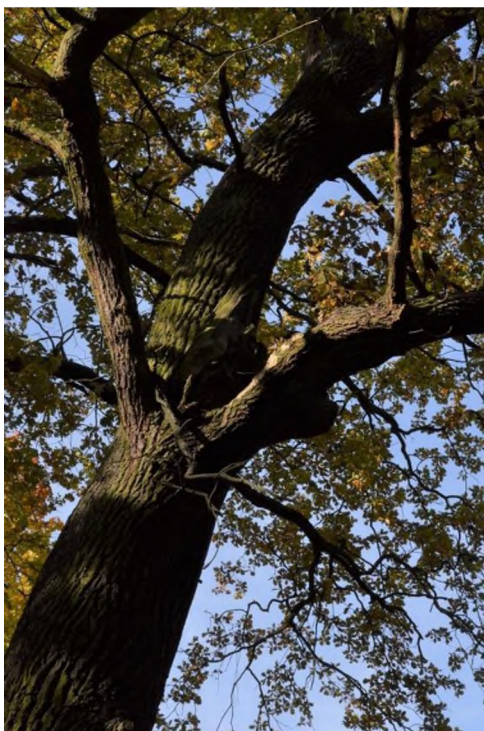
Fot. 9 Uszkodzenie nasady dolnych konarów

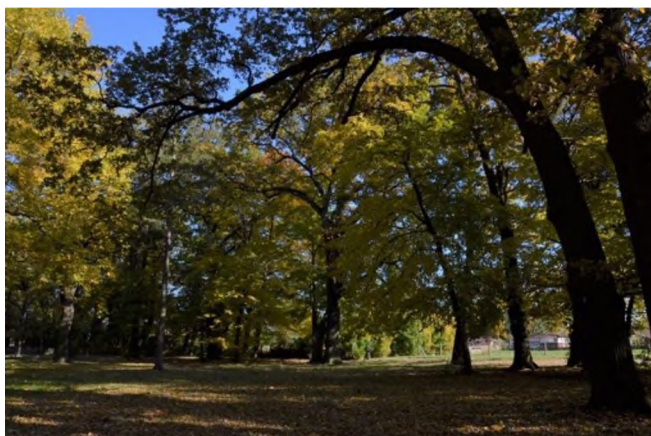
Fot. 8 Wybijały konar długości 18 m

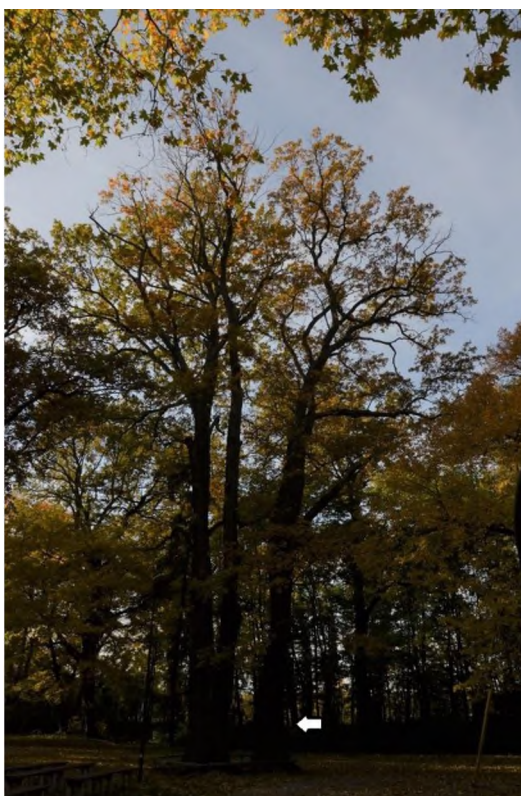
Fot. 10 Pokrój drzewa nr 4

KARTA OCENY PRZYRODNICZEJ DRZEWA					
DANE PODSTAWOWE:					
Lp.	4	GATUNEK:	Dąb szypułkowy <i>Quercus robur</i>	DATA:	25.10.2021
POMNIK PRZYRODY:		NIE	-		
		Nazwa własna	brak		
LOKALIZACJA:		Park Górczyński, działka nr 518/12, obręb Górczyna, gmina Szlichtyngowa			
WSPÓŁRZĘD. GPS:		x: 5732052.38 y: 5586095.97			
PARAMETRY DENDROMETRYCZNE:					
OBWÓD (na wys. 1,3 m):		328 cm	SZEROKOŚĆ KORONY:	15 m	WYSOKOŚĆ: 28 m
ISTOTNE CECHY DRZEWA – WARUNKI LOKALNE:					
OPIS DRZEWA:		<ul style="list-style-type: none"> rośnie w grupie trzech dębów szypułkowych (dwa o wymiarach pomnikowych) otoczonych przylegającą do drzew ławką 			
STAN ZDROWOTNY:		<ul style="list-style-type: none"> witalność drzewa: 2 (wg Roloffa) drzewo osłabione, intensywnie wydzielające posusz, w średnim stanie (3) 			
KORONA:		<ul style="list-style-type: none"> liczny posusz w koronie 30% ślady wyłamanych konarów i gałęzi asymetrycznie rozbudowana w kierunku N-W, wybujale konary obecność dziupli obecność owocników grzybów na silnie skróconym konarze od strony N liczne odrosty

PIEŃ:		<ul style="list-style-type: none"> pochylony w kierunku N-W rozwidlony na h ok. 4 m (V-kształtnie) liczne zgrubienia oraz tylce na pniu odziomek silnie rozbudowany odrosty na pniu 			
KORZENIE:		<ul style="list-style-type: none"> bardzo silne nabiegi korzeniowe 			
STABILNOŚĆ DRZEWA:		<ul style="list-style-type: none"> upadek fragmentów wybujających konarów lub licznego posuszu (ryzyko poważne) pochylenie drzewa (ryzyko umiarkowane) 			
GAT. CHRONIONE:		<ul style="list-style-type: none"> nie stwierdzono potencjalne siedlisko – obecność dziupli 			
OTOCZENIE:		<ul style="list-style-type: none"> teren intensywnie użytkowany drzewo rosnące przy muszli koncertowej oraz chodniku (3-5 m) 			
INNE UWAGI:		<ul style="list-style-type: none"> obecność przestarzałej tabliczki „pomnik przyrody” brak danych na temat ustanowienia jako pomnik przyrody zagęszczenie gleby wokół drzewa (ławka) 			
ZALECENIA I ROKOWANIA

ZALECENIA:		<ul style="list-style-type: none"> cięcia sanitarne – usunięcie posuszu z zastosowaniem selektywnych cięć i wyłamań weteranizujących lekka korekta korony 10% - odciążenie oraz próba pobudzenia wzrostu niższych partii przygotowanie raportu z kontroli stabilności korony drzewa wykonanej w trakcie ww. prac arborystycznych likwidacja ławki w celu ograniczania nadmiernego zagęszczania gleby wokół drzewa 			
STOPIEŃ PILNOŚCI:		<ul style="list-style-type: none"> 3 -12 miesięcy 			
KONTROLA:		<ul style="list-style-type: none"> inspekcja po 2 latach 			
REKOMENDACJE		<ul style="list-style-type: none"> z uwagi na niepewną perspektywę życia drzewa nie rekomenduje się drzewa do objęcia ochroną pomnika przyrody

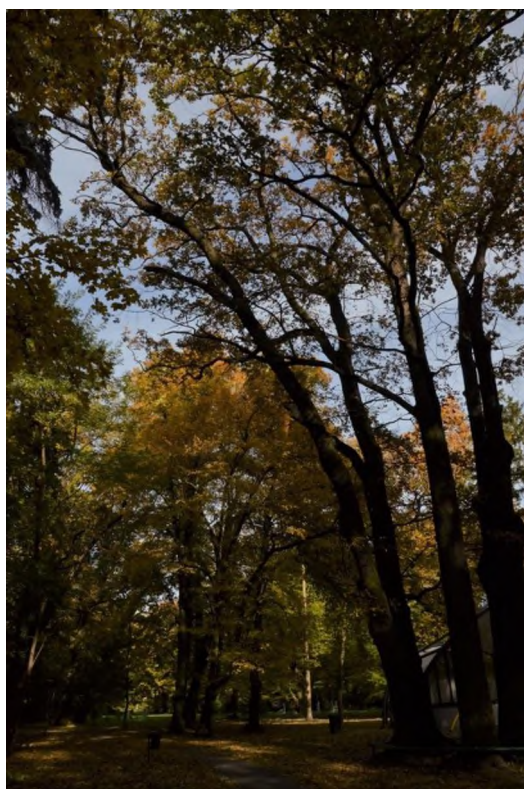
Fot. 12 Pochylenie drzewa i wybujałe odnogi

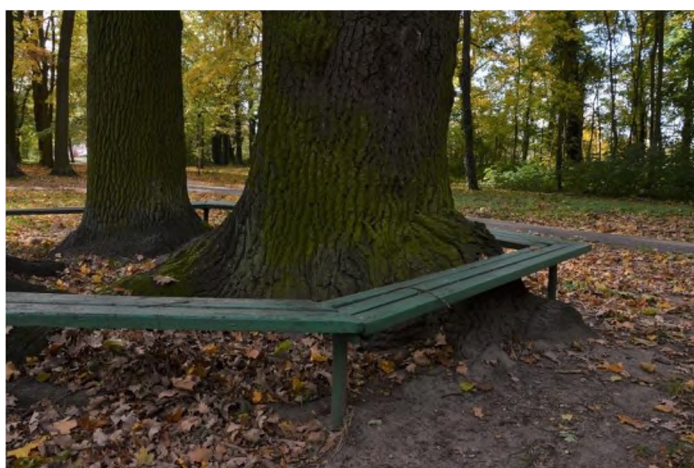
Fot. 11 ławka i zagęszczenie gleby pod drzewem

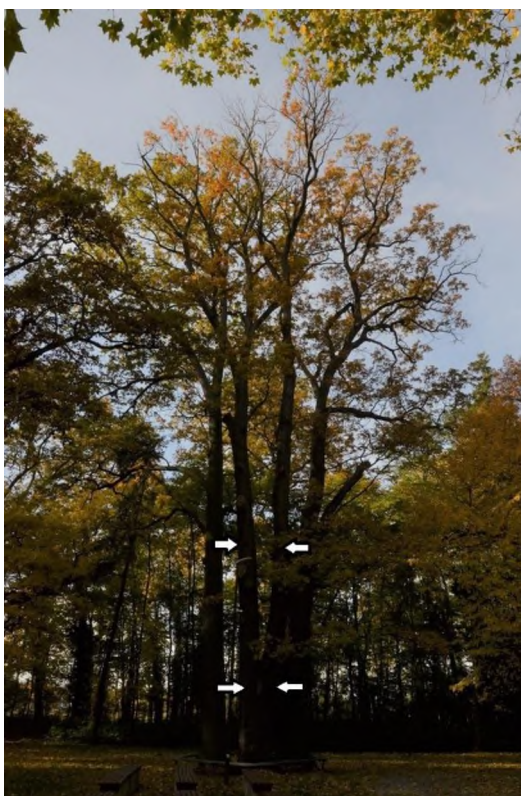
Fot. 13 Pokrój drzewa nr 5

KARTA OCENY PRZYRODNICZEJ DRZEWA					
DANE PODSTAWOWE:					
Lp.	5	GATUNEK:	Dąb szypułkowy <i>Quercus robur</i>	DATA:	25.10.2021
POMNIK PRZYRODY:		NIE	-		
		Nazwa własna	brak		
LOKALIZACJA:		Park Górczyński, działka nr 518/12, obręb Górczyna, gmina Szlichtyngowa			
WSPÓŁRZĘD. GPS:		x: 5732049.70 y: 5586097.86			
PARAMETRY DENDROMETRYCZNE:					
OBWÓD (na wys. 1,3 m):		332 cm	SZEROKOŚĆ KORONY:	9 m	WYSOKOŚĆ: 27 m
ISTOTNE CECHY DRZEWA – WARUNKI LOKALNE:					
OPIS DRZEWA:		<ul style="list-style-type: none"> rośnie w grupie trzech dębów szypułkowych (dwa o wymiarach pomnikowych) otoczonych przylegającą do drzew ławką 			
STAN ZDROWOTNY:		<ul style="list-style-type: none"> witalność drzewa: 3 (wg Roloffa) drzewo bardzo silnie osłabione, intensywnie wydzielające posusz, stan drzewa 4 			
KORONA:		<ul style="list-style-type: none"> obumierająca odnoga po stronie N silnie osłabiona odnoga po stronie S, liczny posusz 40% nasada korony podniesiona bardzo wysoko (drzewo podkrzesane)

PIEŃ:		<ul style="list-style-type: none"> rozwidlony na wysokości ok. 3 m (rozwidlenie V-kształtne) podkrzesany do h ok. 14 m bardzo liczne ślady grubych cięć tylko nieznacznie zakalusowane lekko pochylony w kierunku E martwice dolnej strefy pnia od strony N i E deformacje części odziomkowej pnia obecność dziupli 			
KORZENIE:		<ul style="list-style-type: none"> uszkodzenia mechaniczne nabiegów korzeniowych 			
STABILNOŚĆ DRZEWA:		<ul style="list-style-type: none"> upadek martwych fragmentów korony (ryzyko poważne) 			
GAT. CHRONIONE:		<ul style="list-style-type: none"> nie stwierdzono gniazdo w głównym rozwidleniu pnia potencjalne siedlisko – obecność dziupli 			
OTOCZENIE:		<ul style="list-style-type: none"> teren intensywnie użytkowany drzewo rosnące przy muszli koncertowej oraz chodniku (4-6 m) 			
INNE UWAGI:		<ul style="list-style-type: none"> obecność przestarzałej tabliczki „pomnik przyrody” brak danych na temat ustanowienia jako pomnik przyrody zagęszczenie gleby wokół drzewa (ławka)

ZALECENIA I ROKOWANIA	
ZALECENIA:	<ul style="list-style-type: none"> odnoga N – usunięcie martwej korony poniżej jej głównego rozwidlenia na h ok. 16 m odnoga S - cięcia sanitarne obejmujące usunięcie posuszu i nie rokujących części korony przygotowanie raportu z kontroli stabilności korony drzewa wykonanej w trakcie ww. prac arborystycznych likwidacja ławki w celu ograniczenia nadmiernego zagęszczania gleby wokół drzewa
STOPIEŃ PILNOŚCI:	3 - 12 miesięcy
KONTROLA:	inspekcja po 2 latach
REKOMENDACJE	z uwagi na niepewną perspektywę życia drzewa (obumieranie) nie rekomenduje się drzewa do objęcia ochroną pomnika przyrody

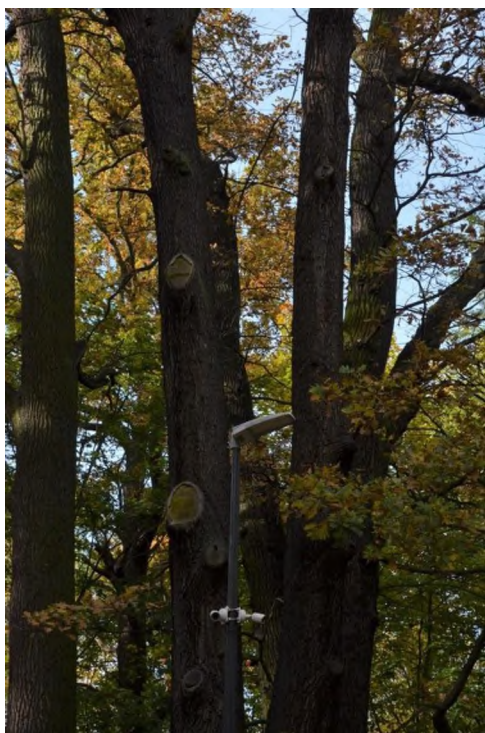
Fot. 15 Ślady po licznych i dużych cięciach

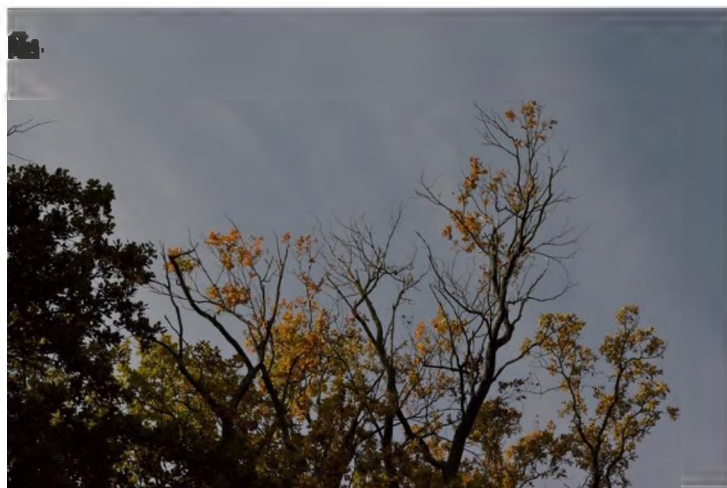
Fot. 14 Obumierająca korona drzewa

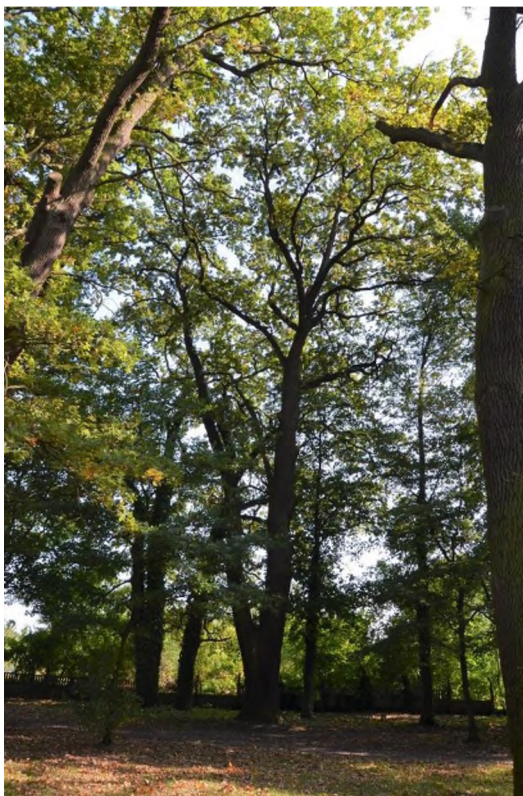
Fot. 16 Pokrój drzewa nr 6

KARTA OCENY PRZYRODNICZEJ DRZEWA					
DANE PODSTAWOWE:					
Lp.	6	GATUNEK:	Dąb szypułkowy <i>Quercus robur</i>	DATA:	25.10.2021
POMNIK PRZYRODY:		NIE	wymagane podjęcie uchwały przez Radę Gminy		
		Nazwa własna	brak		
LOKALIZACJA:		Park Górczyński, działka nr 518/12, obręb Górczyna, gmina Szlichtyngowa			
WSPÓŁRZĘD. GPS:		x: 5732039.78 y: 5586152.44			
PARAMETRY DENDROMETRYCZNE:					
OBWÓD (na wys. 1,3 m):		328 cm	SZEROKOŚĆ KORONY:	18 m	WYSOKOŚĆ: 26 m
ISTOTNE CECHY DRZEWA – WARUNKI LOKALNE:					
OPIS DRZEWA:		<ul style="list-style-type: none"> pojedynczy okaz rosnący w części parku z dużą ilością okazałych dębów 			
STAN ZDROWOTNY:		<ul style="list-style-type: none"> witalność drzewa: 1 - 2 (wg Roloffa) drzewo w dobrym stanie zdrowotnym (2) 			
KORONA:		<ul style="list-style-type: none"> posusz 20% obecność zawieszonych gałęzi pojedyncze odrosty nasada korony podniesiona (drzewo podkrzesane) przygłuszająca sąsiednie, niższe drzewa gruba, wybujala gałąź oparta i ocierająca się o sąsiednie drzew od strony E

STOPIEŃ PILNOŚCI:		<ul style="list-style-type: none"> 3 - 12 miesięcy 			
KONTROLA:		<ul style="list-style-type: none"> inspekcja po 3 latach 			
REKOMENDACJE		<ul style="list-style-type: none"> podjęcie działań w celu ustanowienia ochrony jako pomnik przyrody

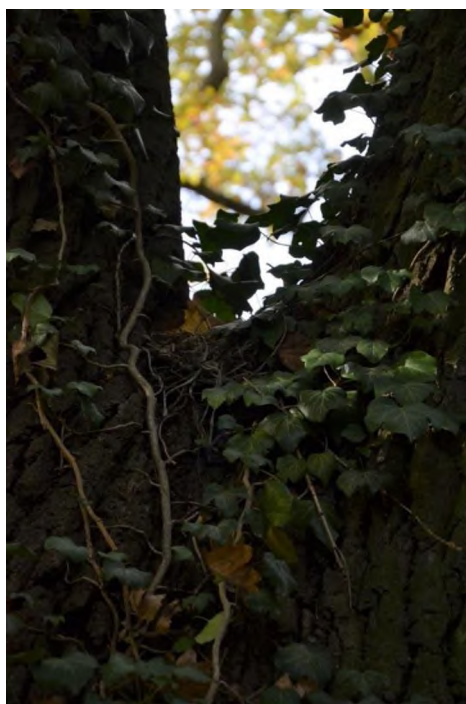
Fot. 18 Gniazdo w głównym rozwidleniu

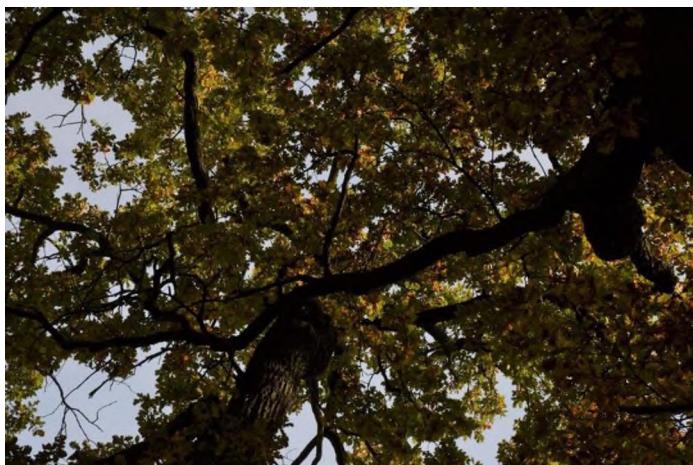
Fot. 17 Gałąź ocierająca się o sąsiednie drzewo

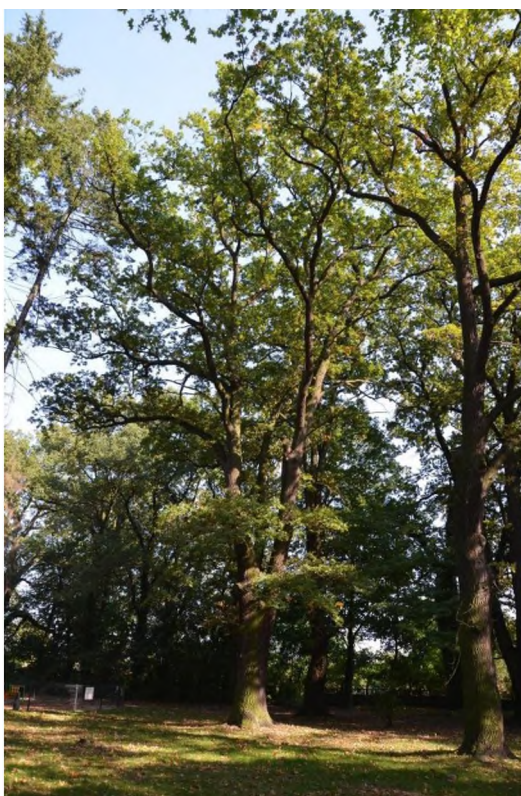
Fot. 19 Pokrój drzewa nr 7

KARTA OCENY PRZYRODNICZEJ DRZEWA					
DANE PODSTAWOWE:					
Lp.	7	GATUNEK:	Dąb szypułkowy <i>Quercus robur</i>	DATA:	25.10.2021
POMNIK PRZYRODY:		NIE	wymagane podjęcie uchwały przez Radę Gminy		
		Nazwa własna	brak		
LOKALIZACJA:		Park Górczyński, działka nr 518/12, obręb Górczyna, gmina Szlichtyngowa			
WSPÓŁRZĘD. GPS:		x: 5732053.06 y: 5586142.66			
PARAMETRY DENDROMETRYCZNE:					
OBWÓD (na wys. 1,3 m):		384 cm	SZEROKOŚĆ KORONY:	20 m	WYSOKOŚĆ: 28 m
ISTOTNE CECHY DRZEWA – WARUNKI LOKALNE:					
OPIS DRZEWA:		<ul style="list-style-type: none"> pojedynczy okaz rosnący w części parku z dużą ilością okazałych dębów 			
STAN ZDROWOTNY:		<ul style="list-style-type: none"> witalność drzewa: 1 - 2 (wg Roloffa) drzewo w dobrym stanie zdrowotnym (2) 			
KORONA:		<ul style="list-style-type: none"> rozłożysta, podniesiona (podkrzesany pień) posusz 20% obecność dziupli (okolice nasady korony) 			
PIEŃ:		<ul style="list-style-type: none"> rozwidlony na wysokości ok. 5 m do wysokości ok. 11 m ślady po grubych, starych cięciach o różnym stopniu zablężnienia prawidłowo wykształcone odrosty na pniu niewielki bluszcz do h ok. 3 m

KORZENIE:		<ul style="list-style-type: none"> silne nabiegi korzeniowe korzenie lekko wyniesione nieznaczne uszkodzenia mechaniczne korzeni 			
STABILNOŚĆ DRZEWA:		<ul style="list-style-type: none"> bez uwag 			
GAT. CHRONIONE:		<ul style="list-style-type: none"> nie stwierdzono potencjalne siedlisko – obecność dziupli 			
OTOCZENIE:		<ul style="list-style-type: none"> rosnące w pobliżu ścieżki i placu zabaw 			
INNE UWAGI:		<ul style="list-style-type: none"> obecność przestarzałej tabliczki „pomnik przyrody” brak danych na temat ustanowienia jako pomnik przyrody 			
ZALECENIA I ROKOWANIA					
ZALECENIA:		<ul style="list-style-type: none"> cięcia sanitarne – usunięcie posuszu z zastosowaniem selektywnych cięć i wyłamań weteranizujących przygotowanie raportu z kontroli stabilności korony drzewa wykonanej w trakcie ww. prac arborystycznych 			
STOPIEŃ PILNOŚCI:		<ul style="list-style-type: none"> 3 - 12 miesięcy

KONTROLA:		<ul style="list-style-type: none"> inspekcja po 3 latach 			
REKOMENDACJE		<ul style="list-style-type: none"> podjęcie działań w celu ustanowienia ochrony jako pomnik przyrody

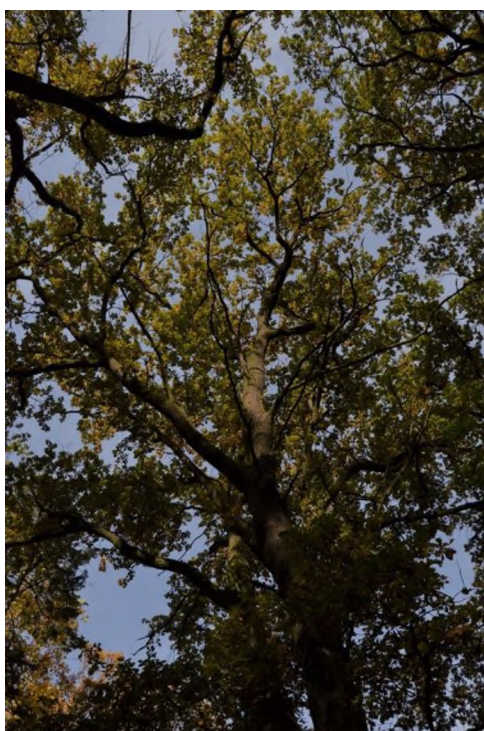
Fot. 21 Naturalnie wydzielony posusz

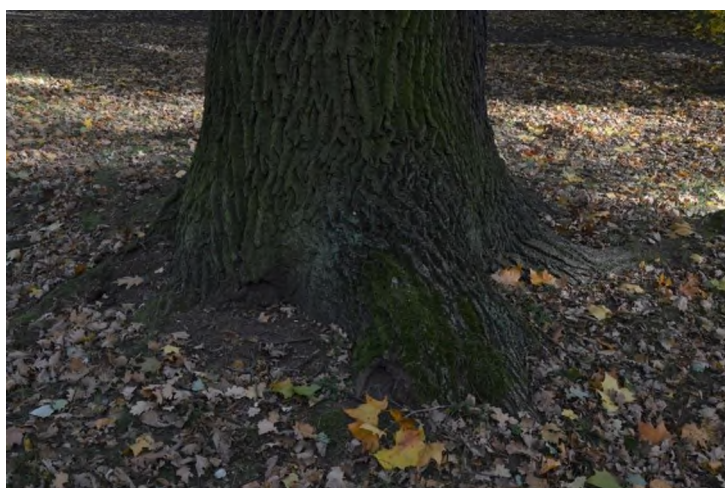
Fot. 20 Silnie rozbudowane nabiegi korzeniowe, drobne uszkodzenia

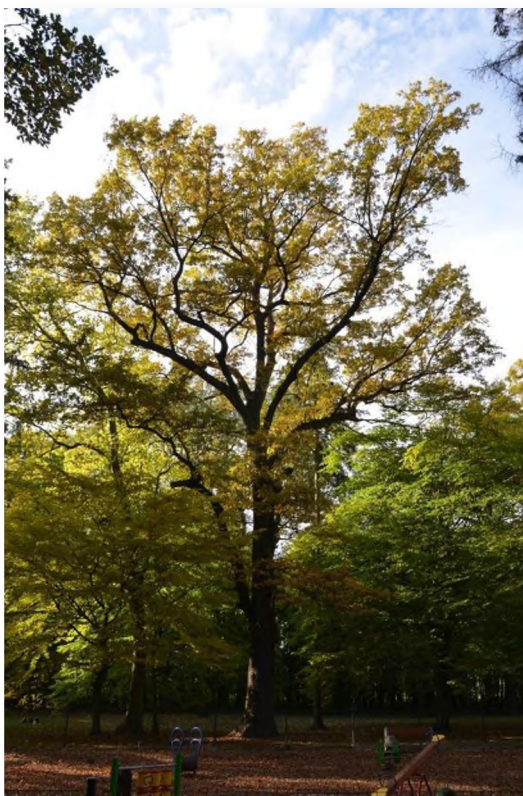
Fot. 22 Pokrój drzewa nr 8

KARTA OCENY PRZYRODNICZEJ DRZEWA					
DANE PODSTAWOWE:					
Lp.	8	GATUNEK:	Dąb szypułkowy <i>Quercus robur</i>	DATA:	20.10.2021
POMNIK PRZYRODY:		TAK	Podstawa prawna: Rozporządzenie Wojewody Lubuskiego Nr 43 z 19.05.2006 r. (załącznik, lp. 12, skupienie 4 drzew)		
		Nazwa własna	brak		
LOKALIZACJA:		Park Górczyński, działka nr 518/12, obręb Górczyna, gmina Szlichtyngowa			
WSPÓŁRZĘD. GPS:		x: 5732078.90 y: 5586136.82			
PARAMETRY DENDROMETRYCZNE:					
OBWÓD (na wys. 1,3 m):		405 cm	SZEROKOŚĆ KORONY:	21 m	WYSOKOŚĆ: 28 m
ISTOTNE CECHY DRZEWA – WARUNKI LOKALNE:					
OPIS DRZEWA:		▪ pojedynczy okaz rosnący w centralnej części parku			
STAN ZDROWOTNY:		▪ vitalność drzewa: 1 - 2 (wg Roloffa) ▪ drzewo w dobrym stanie zdrowotnym (2)			
KORONA:		▪ rozłożysta, podniesiona (podkrzesany pień) ▪ wybijałe konary ▪ posusz 20%, ślady po wyłamanych gałęziach ▪ liczne odrosty w koronie ▪ ślady po cięciach korony			
PIEŃ:		▪ na h ok. 4,5 m od strony N-W zrakowacenie z owocnikiem czyrenia dębowego (<i>Phellinus robustus</i>) ▪ na h ok. 5,0 m przygłuszony konar z martwicą w pobliżu pnia ▪ na h ok. 6,0 m odarcie kory (prawdopodobnie po wyłamanym odroście) ▪ lekko pochylony w kierunku E ▪ w dolnej części bluszcz

KORZENIE:		▪ bez uwag			
STABILNOŚĆ DRZEWA:		▪ złamanie wybijałych gałęzi nad placem zabaw (ryzyko umiarkowane)			
GAT. CHRONIONE:		▪ nie stwierdzono ▪ potencjalne siedlisko – obecność dziupli			
OTOCZENIE:		▪ rosnące w odległości ok. 4,0 m placu zabaw			
INNE UWAGI:		▪ obecność przestarzałej tabliczki „pomnik przyrody”			
ZALECENIA I ROKOWANIA					
ZALECENIA:		▪ cięcia sanitarne – usunięcie posuszu z zastosowaniem selektywnych cięć i wyłamań weteranizujących ▪ korekta (odciążenie) 20% konarów nad placem zabaw oraz najniższego konaru ▪ przygotowanie raportu z kontroli stabilności korony drzewa wykonanej w trakcie ww. prac arborystycznych ▪ wymiana tabliczki na aktualnie obowiązującą			
STOPIEŃ PILNOŚCI:		▪ 3 - 12 miesięcy			
KONTROLA:		▪ inspekcja po 3 latach			
REKOMENDACJE		▪ drzewo z długoletnią perspektywą życiową

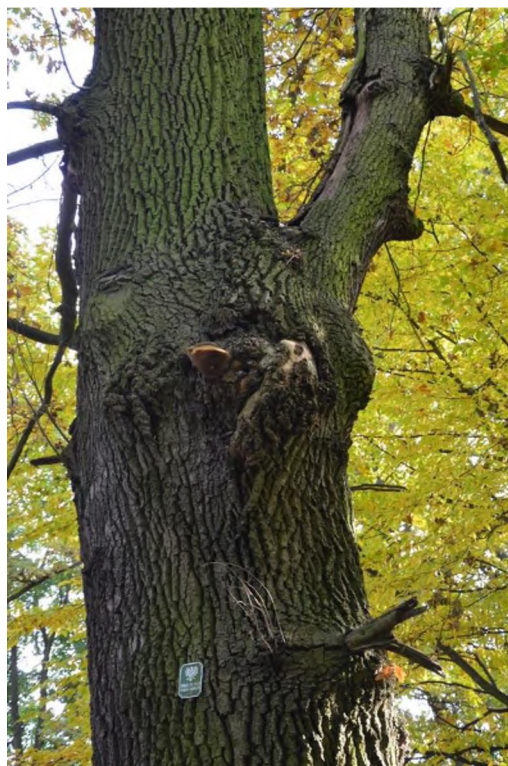
Fot. 23 Zrakowacenie i owocnik czyrenia dębowego na pniu, uszkodzenia konaru

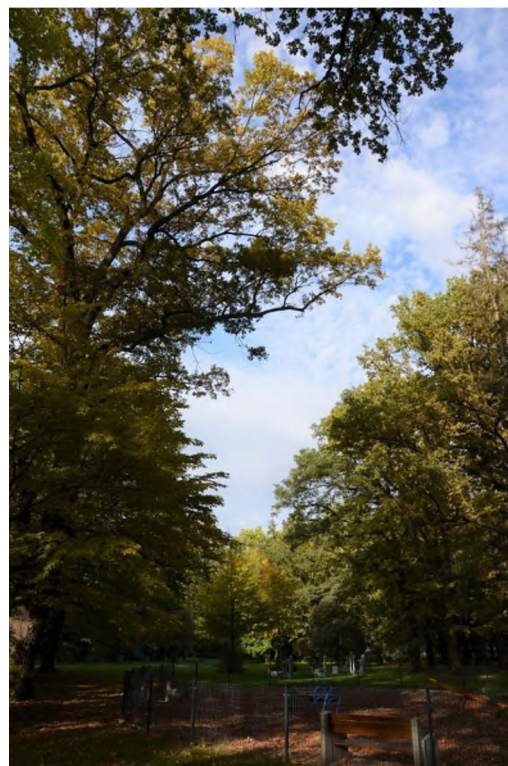
Fot. 24 Wybijałe gałęzie nad placem zabaw

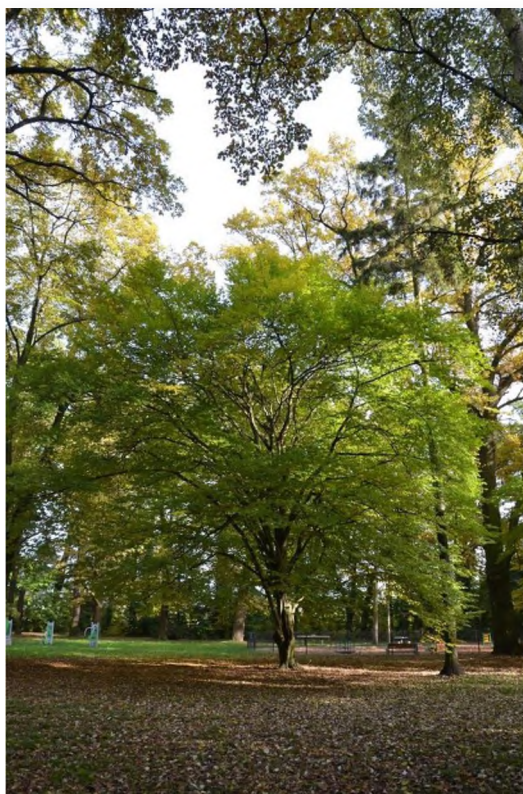
Fot. 25 Pokrój drzewa nr 9

KARTA OCENY PRZYRODNICZEJ DRZEWA					
DANE PODSTAWOWE:					
Lp.	9	GATUNEK:	Grab pospolity <i>Carpinus betulus</i>	DATA:	20.10.2021
POMNIK PRZYRODY:		TAK	Podstawa prawna: Rozporządzenie Wojewody Lubuskiego Nr 43 z 19.05.2006 r. (załącznik, lp. 7, pojedyncze drzewo)		
		Nazwa własna	brak		
LOKALIZACJA:		Park Górczyński, działka nr 518/12, obręb Górczyna, gmina Szlichtyngowa			
WSPÓŁRZĘD. GPS:		x: 5732091.13 y: 5586132.91			
PARAMETRY DENDROMETRYCZNE:					
OBWÓD (na wys. 1,3 m):	282 cm 246 na 100 cm	SZEROKOŚĆ KORONY:	20 m	WYSOKOŚĆ:	18 m
ISTOTNE CECHY DRZEWA – WARUNKI LOKALNE:					
OPIS DRZEWA:	▪ pojedynczy okaz rosnący w centralnej części parku				
STAN ZDROWOTNY:	▪ witalność drzewa: 1 - 2 (wg Roloffa) ▪ drzewo w dobrym stanie zdrowotnym (2)				
KORONA:	▪ rozłożysta, nisko osadzona korona zbudowana z licznych odgałęzień ▪ liczne rozwidlenia V-kształtne ▪ obecność licznych krzyżujących się i silnie poprzepłatanych gałęzi oraz mostów ▪ posusz 10%

PIEŃ:	▪ z charakterystycznymi kolumnowymi zniekształceniami ▪ płytkie ubytki w miejscu dawnych gałęzi ▪ pozostałości usuniętych gałęzi ▪ kieszeń z wodą na h k. 1,3 m				
KORZENIE:	▪ bez uwag				
STABILNOŚĆ DRZEWA:	▪ możliwość wyłamania pojedynczych gałęzi (ryzyko umiarkowane)				
GAT. CHRONIONE:	▪ nie stwierdzono				
OTOCZENIE:	▪ rosnące w centralnej części parku				
INNE UWAGI:	▪ obecność przestarzałej tabliczki „pomnik przyrody”				
ZALECENIA I ROKOWANIA					
ZALECENIA:	▪ cięcia sanitarne – usunięcie posuszu oraz pojedynczej krzyżującej się gałęzi w górnej części korony ▪ przygotowanie raportu z kontroli stabilności korony drzewa wykonanej w trakcie ww. prac arborystycznych ▪ wymiana tabliczki na aktualnie obowiązującą				
STOPIEŃ PILNOŚCI:	▪ 3 - 12 miesięcy				
KONTROLA:	▪ inspekcja po 3 latach				
REKOMENDACJE	▪ drzewo z długoletnią perspektywą życiową

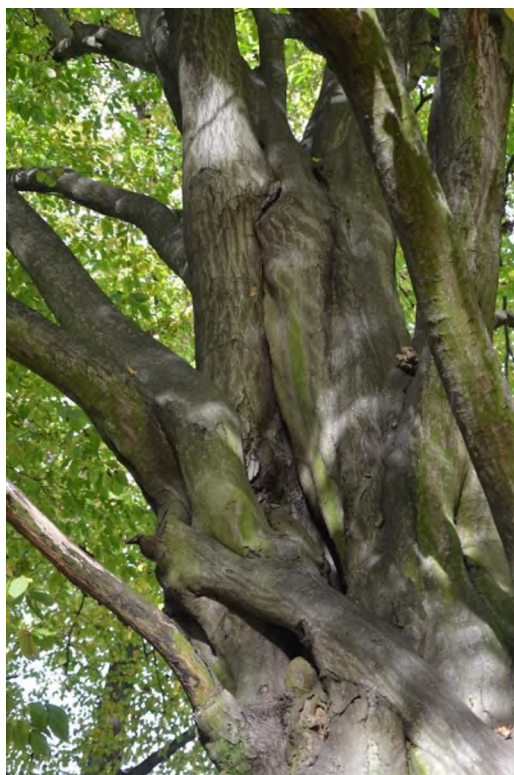
Fot. 26 Poprzeplątane elementy budujące koronę

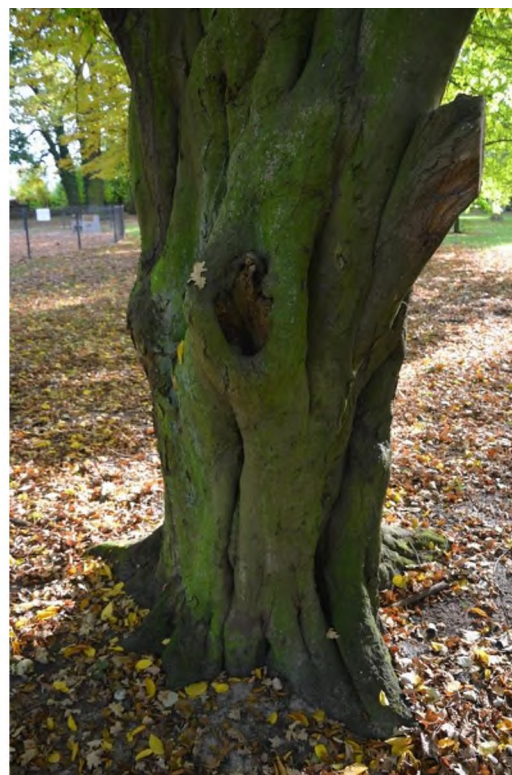
Fot. 24 Ubytek pnia i fragment usuniętej gałęzi

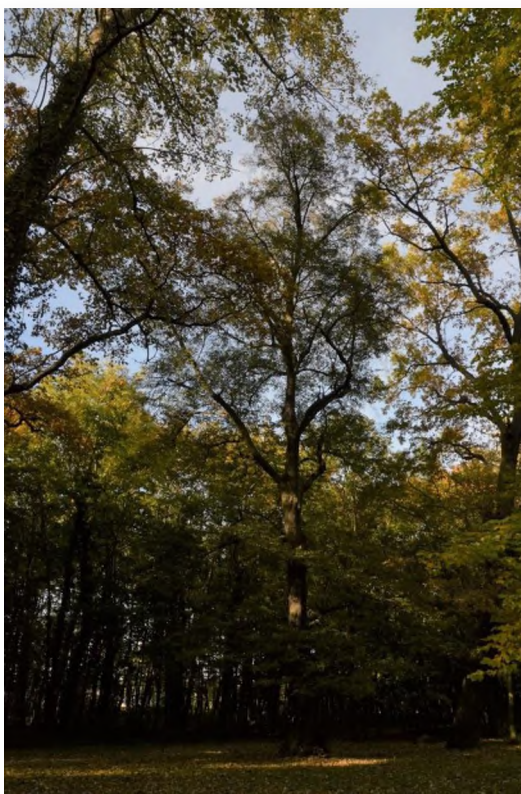
Fot. 28 Pokrój drzewa nr 10

KARTA OCENY PRZYRODNICZEJ DRZEWA					
DANE PODSTAWOWE:					
Lp.	10	GATUNEK:	Lipa drobnolistna <i>Tilia cordata</i>	DATA:	25.10.2021
POMNIK PRZYRODY:		NIE	wymagane podjęcie uchwały przez Radę Gminy		
		Nazwa własna	brak		
LOKALIZACJA:		Park Górczyński, działka nr 518/12, obręb Górczyna, gmina Szlichtyngowa			
WSPÓŁRZĘD. GPS:		x: 5732105.14 y: 5586112.11			
PARAMETRY DENDROMETRYCZNE:					
OBWÓD (na wys. 1,3 m):		380 cm	SZEROKOŚĆ KORONY:	14 m	WYSOKOŚĆ: 26 m
ISTOTNE CECHY DRZEWA – WARUNKI LOKALNE:					
OPIS DRZEWA:		<ul style="list-style-type: none"> pojedynczy okaz rosnący przy chodniku parkowym obok pochylonego dębu (nr 11) 			
STAN ZDROWOTNY:		<ul style="list-style-type: none"> witalność drzewa: 2 (wg Roloffa) drzewo w średnim stanie zdrowotnym (3) 			
KORONA:		<ul style="list-style-type: none"> stosunkowo nieduża nasada podniesiona od strony E posusz 10% obecność dziupli i ubytków otwartych 			
PIEŃ:		<ul style="list-style-type: none"> znaczny rozkład wnętrza pnia w strefie odziomkowej (wysondowany poprzez niewielki ubytek od strony chodnika na h ok. 1,0 m) pochylony w kierunku S liczne deformacje pnia, guzy i zrakowacenia (szczególnie w części odziomkowej) obecność bluszczu od strony E

KORZENIE:		<ul style="list-style-type: none"> silne nabiegi korzeniowe ubytek otwarty nabiegu korzeniowego przy powierzchni ziemi od strony chodnika korzenie wyniesione od strony chodnika nieznaczne uszkodzenia mechaniczne korzeni możliwość uszkodzeń podczas budowy chodnika 			
STABILNOŚĆ DRZEWA:		<ul style="list-style-type: none"> wykrot lub wyłamanie drzewa u nasady pnia (ryzyko umiarkowane) 			
GAT. CHRONIONE:		<ul style="list-style-type: none"> nie stwierdzono potencjalne siedlisko – obecność dziupli, wypróchnień i ubytków 			
OTOCZENIE:		<ul style="list-style-type: none"> rosnące przy chodniku (odległość do chodnika ok. 1,2 m) pochylone w kierunku terenu rzadziej użytkowanego 			
INNE UWAGI:		<ul style="list-style-type: none"> obecność przestarzałej tabliczki „pomnik przyrody” brak danych na temat ustanowienia jako pomnik przyrody 			
ZALECENIA I ROKOWANIA					
ZALECENIA:		<ul style="list-style-type: none"> cięcia sanitarne – usunięcie posuszu korekta wierzchołkowej części korony 20% (poprawa statyki drzewa) przygotowanie raportu z kontroli stabilności korony drzewa wykonanej w trakcie ww. prac arborystycznych

STOPIEŃ PILNOŚCI:		do 6 miesięcy			
KONTROLA:		wg zleceń wynikających z badań specjalistycznych lub za 2 lata			
REKOMENDACJE		podjęcie działań w celu ustanowienia ochrony jako pomnik przyrody

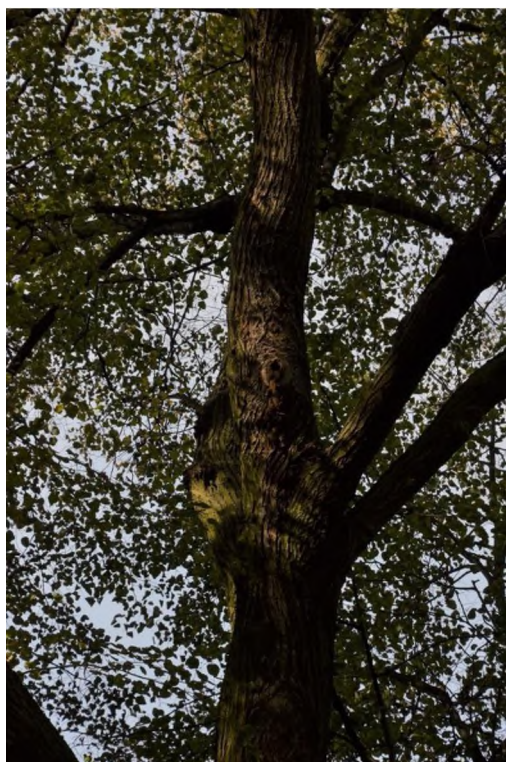
Fot. 30 Dziupla w koronie drzewa

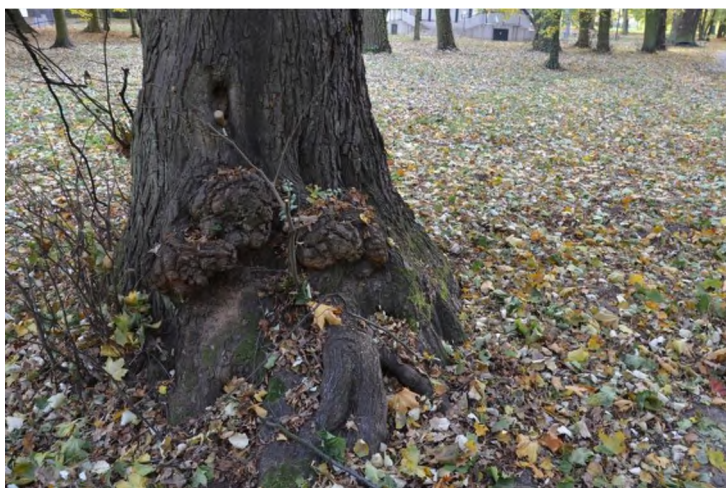
Fot. 29 Nasada pnia, deformacje i ubytki części odziomkowej od strony chodnika (widoczna rączka sondy w ubytku)

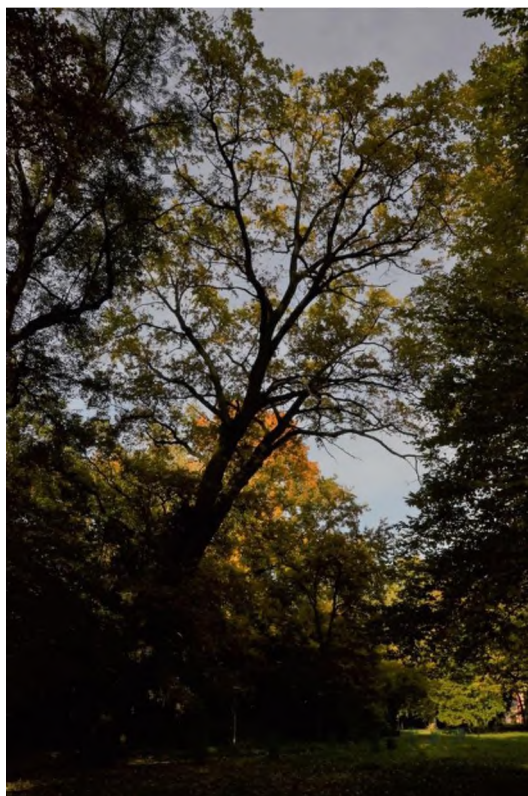
Fot. 31 Pokrój drzewa nr 11

KARTA OCENY PRZYRODNICZEJ DRZEWA					
DANE PODSTAWOWE:					
Lp.	11	GATUNEK:	Dąb szypułkowy <i>Quercus robur</i>	DATA:	25.10.2021
POMNIK PRZYRODY:		NIE	wymagane podjęcie uchwały przez Radę Gminy		
		Nazwa własna	brak		
LOKALIZACJA:		Park Górczyński, działka nr 518/12, obręb Górczyna, gmina Szlichtyngowa			
WSPÓŁRZĘD. GPS:		x: 5732110.12 y: 5586116.89			
PARAMETRY DENDROMETRYCZNE:					
OBWÓD (na wys. 1,3 m):		321 cm	SZEROKOŚĆ KORONY:	16 m	WYSOKOŚĆ: 26 m
ISTOTNE CECHY DRZEWA – WARUNKI LOKALNE:					
OPIS DRZEWA:		<ul style="list-style-type: none"> pojedynczy okaz rosnący przy chodniku parkowym obok pochylonej lipy (nr 10) 			
STAN ZDROWOTNY:		<ul style="list-style-type: none"> witalność drzewa: 2 (wg Roloffa) drzewo w średnim stanie zdrowotnym (3) 			
KORONA:		<ul style="list-style-type: none"> lekko przerzedzona, asymetryczna, rozbudowana zgodnie z pochyleniem drzewa (E) posusz bardzo liczny 30% od strony zachodniej wtórnie budowana przez reiteraty wyrastające z pnia podniesiona w wyniku podkrzesania pnia

PIEŃ:		<ul style="list-style-type: none"> silnie i długotrwale pochylony w kierunku E liczne ślady po dawnych grubych cięciach (zakalusowane) obecność dziupli miejscami bardzo gęste pędy odroślowe rozwidlony na h ok. 5,5 m obecność bluszczu 			
KORZENIE:		<ul style="list-style-type: none"> wyniesione od strony przeciwnej pochyleniu silne nabiegi korzeniowe potencjalne uszkodzenia od strony chodnika (odległość ok. 1 m) 			
STABILNOŚĆ DRZEWA:		<ul style="list-style-type: none"> wykrot drzewa silnie pochylonego (ryzyko umiarkowane) 			
GAT. CHRONIONE:		<ul style="list-style-type: none"> nie stwierdzono potencjalne siedlisko – obecność dziupli 			
OTOCZENIE:		<ul style="list-style-type: none"> rosnące przy chodniku (odległość do chodnika ok. 1,2 m) pochylone w kierunku terenu rzadziej użytkowanego 			
INNE UWAGI:		<ul style="list-style-type: none"> obecność przestarzałej tabliczki „pomnik przyrody” brak danych na temat ustanowienia jako pomnik przyrody

ZALECENIA I ROKOWANIA					
ZALECENIA:		<ul style="list-style-type: none"> cięcia sanitarne – usunięcie posuszu z zastosowaniem selektywnych cięć i wyłamań weteranizujących lekka korekta wierzchołkowo-bocznej (od strony pochylenia) części korony 10% mająca na celu stymulację drzewa do wytworzenia pędów regeneracyjnych oraz poprawę statyki (obniżenie środka ciężkości) przygotowanie raportu z kontroli stabilności korony drzewa wykonanej w trakcie ww. prac arborystycznych 			
STOPIEŃ PILNOŚCI:		3 - 12 miesięcy			
KONTROLA:		inspekcja po 2 latach			
REKOMENDACJE		podjęcie działań w celu ustanowienia ochrony jako pomnik przyrody

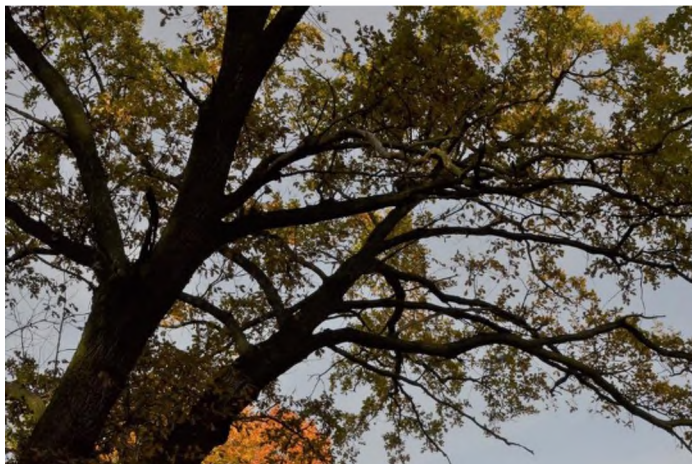
Fot. 32 Przerzedzona korona z dużą ilością posuszu

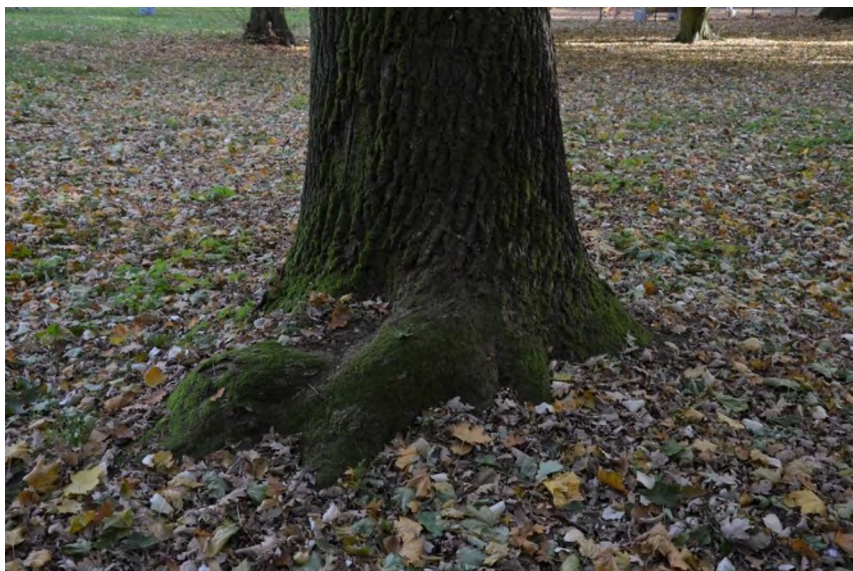
Fot. 33 Silnie rozwinięte korzenie po stronie przeciwnej do pochylenia

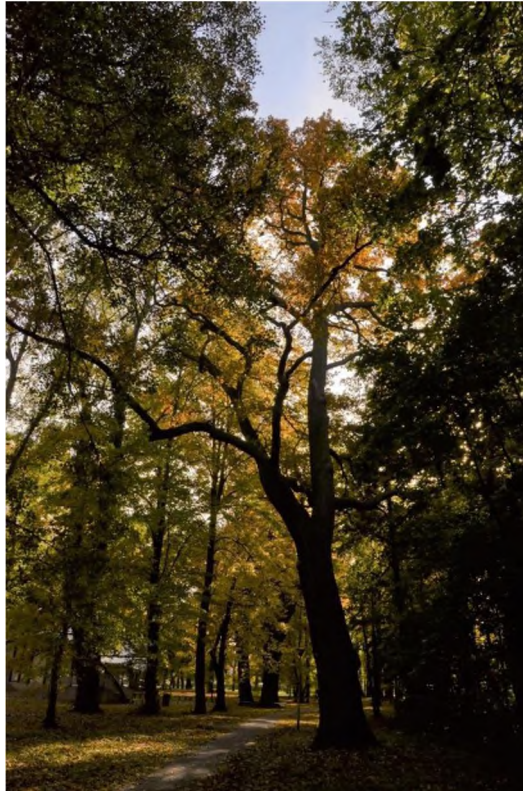
Fot. 34 Pokrój drzewa nr 12

KARTA OCENY PRZYRODNICZEJ DRZEWA					
DANE PODSTAWOWE:					
Lp.	12	GATUNEK:	Dąb szypułkowy <i>Quercus robur</i>	DATA:	25.10.2021
POMNIK PRZYRODY:		NIE	wymagane podjęcie uchwały przez Radę Gminy		
		Nazwa własna	brak		
LOKALIZACJA:		Park Górczyński, działka nr 518/12, obręb Górczyna, gmina Szlichtyngowa			
WSPÓŁRZĘD. GPS:		x: 5732092.56 y: 5586100.42			
PARAMETRY DENDROMETRYCZNE:					
OBWÓD (na wys. 1,3 m):		389 cm	SZEROKOŚĆ KORONY:	20 m	WYSOKOŚĆ: 27 m
ISTOTNE CECHY DRZEWA – WARUNKI LOKALNE:					
OPIS DRZEWA:		<ul style="list-style-type: none"> pojedynczy okaz rosnący przy chodniku po stronie zachodniej parku 			
STAN ZDROWOTNY:		<ul style="list-style-type: none"> witalność drzewa: 1 - 2 (wg Roloffa) drzewo w dobrym stanie zdrowotnym (2) 			
KORONA:		<ul style="list-style-type: none"> asymetryczna, naturalnie zredukowana od strony N (odłamany gruby konar) rozbudowana w stronę S-E posusz liczny 20% wybujące konary uschnięty dolny konar

PIEŃ:		<ul style="list-style-type: none"> pochylony w kierunku S-E rozwidlony na h ok. 7,5 m ślady po dawnych grubych cięciach (zakalusowane) osłabione miejsce (uszkodzenie pnia) po wyłamaniu konara na k ok. 11 m od strony N 			
KORZENIE:		<ul style="list-style-type: none"> silne nabiegi korzeniowe 			
STABILNOŚĆ DRZEWA:		<ul style="list-style-type: none"> wyłamanie wybujących konarów (ryzyko umiarkowane) wykrot drzewa (ryzyko umiarkowane) wyłamanie na wysokości złamanego konara (11 m) (ryzyko umiarkowane) 			
GAT. CHRONIONE:		<ul style="list-style-type: none"> nie stwierdzono gniazdo na konarze od strony N 			
OTOCZENIE:		<ul style="list-style-type: none"> rosnące niedaleko chodnika (część korony przewieszona nad chodnikiem) pochylone w kierunku chodnika 			
INNE UWAGI:		<ul style="list-style-type: none"> obecność przestarzałej tabliczki „pomnik przyrody” brak danych na temat ustanowienia jako pomnik przyrody

ZALECENIA I ROKOWANIA					
ZALECENIA:		<ul style="list-style-type: none"> cięcia sanitarne – usunięcie posuszu z zastosowaniem selektywnych cięć i wyłamań weteranizujących lekka korekta wierzchołkowo-bocznej (od strony pochylecia) części korony 10% mająca na celu stymulację drzewa do wytworzenia pędów regeneracyjnych oraz poprawę statyki (obniżenie środka ciężkości) korekta konaru nad chodnikiem 20% (odciążenie) przygotowanie raportu z kontroli stabilności korony drzewa wykonanej w trakcie ww. prac arborystycznych 			
STOPIEŃ PILNOŚCI:		3 - 12 miesięcy			
KONTROLA:		inspekcja po 3 latach			
REKOMENDACJE		podjęcie działań w celu ustanowienia ochrony jako pomnik przyrody

12	Dąb szypułkowy	389	20,0	27,0	5732092.56 5586100.42	2	NIE	TAK	> cięcia sanitarne – usunięcie posuszu z zastosowaniem selektywnych cięć i wyłamań weteranizujących > lekka korekta wierzchołkowo-bocznej (od strony pochyleń) części korony 10% mająca na celu stymulację drzewa do wytworzenia pędów regeneracyjnych oraz poprawę statyki > korekta konaru nad chodnikiem 20% (odciążenie)
13	Klon pospolity	305	11,0	18,0	5732096.72 5586087.13	4	TAK	nie dotyczy	> cięcia sanitarne – usunięcie posuszu > usunięcie zawieszonych gałęzi > korekta wybudowanego konaru po stronie S 20% (odciążenie) > powieszenie tabliczki "pomnik przyrody"
14	Platan klonolistny	367	20,0	27,0	5732192.35 5586165.33	2	TAK	nie dotyczy	> cięcia sanitarne – usunięcie posuszu oraz zdjęcie zawieszonych gałęzi > wymiana tabliczki na aktualnie obowiązującą
15	Lipa drobnolistna	324	8,0	25,0	5732244.48 5586133.85	4	NIE	TAK	> obłamać pojedynczą suchą gałąź (np. przy użyciu rzutki) zlokalizowaną wysoko w koronie najbliższej chodnika

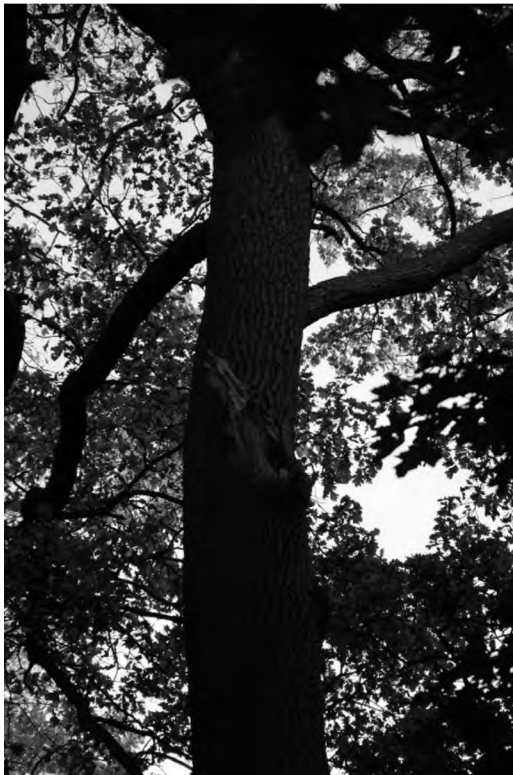
Fot. 35 Miejsce wyłamania potężnego konaru

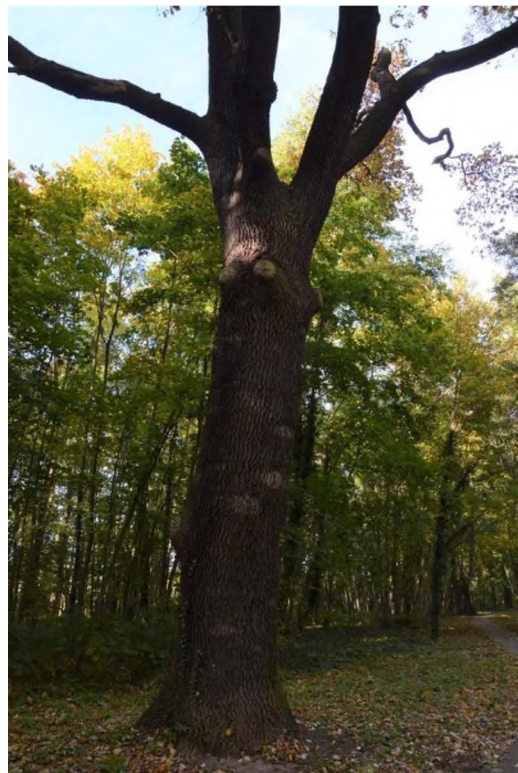
Fot. 36 Ślady zabliźnianych ran na pniu
