**Ekspertyza dendrologiczna pomnikowych drzew zlokalizowanych
na terenie Parku Górczyńskiego**

Przedmiot opinii: drzewa pomnikowe zlokalizowane na terenie Parku Górczyńskiego,
dz. nr 518/12, obręb Górczyna, Gmina Szlichtyngowa

Numer umowy: 267/ZL/2021

Autor opinii: mgr inż. Piotr Czarny
Zakład Kształtowania Terenów Zielonych "SILVECO"
ul. Leśna 21, 56-100 Wołów

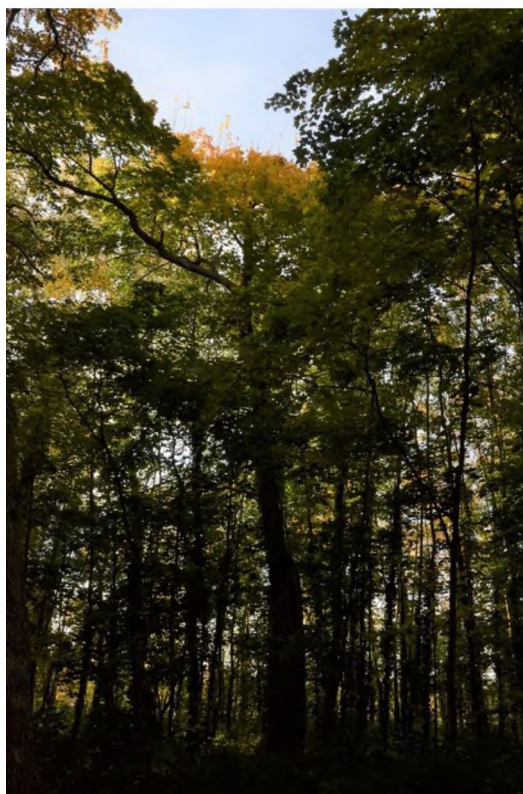
Fot. 37 Pokrój drzewa nr 13

KARTA OCENY PRZYRODNICZEJ DRZEWA					
DANE PODSTAWOWE:					
Lp.	13	GATUNEK:	Klon pospolity <i>Acer platanoides</i>	DATA:	25.10.2021
POMNIK PRZYRODY:		TAK	Podstawa prawna: Rozporządzenie Wojewody Lubuskiego Nr 43 z 19.05.2006 r. (załącznik, lp. 10, pojedyncze drzewo)		
		Nazwa własna	brak		
LOKALIZACJA:		Park Górczyński, działka nr 518/12, obręb Górczyna, gmina Szlichtyngowa			
WSPÓŁRZĘD. GPS:		x: 5732096.72 y: 5586087.13			
PARAMETRY DENDROMETRYCZNE:					
OBWÓD (na wys. 1,3 m):	305 cm	SZEROKOŚĆ KORONY:	11 m	WYSOKOŚĆ:	18 m
ISTOTNE CECHY DRZEWA – WARUNKI LOKALNE:					
OPIS DRZEWA:	<ul style="list-style-type: none"> pojedynczy okaz rosnący w silnie zadrzewionej części parku po stronie W 				
STAN ZDROWOTNY:	<ul style="list-style-type: none"> witalność drzewa: 2 (wg Roloffa) stan zdrowotny słaby – pień i korona po bardzo silnych wyłamaniach, pień w stanie krytycznym (4) 				
KORONA:	<ul style="list-style-type: none"> asymetryczna, naturalnie zredukowana po odpadnięciu głównej odnogi gęsta z licznymi odrostami (częściowo odtworzona) wysoko posadowiona posusz 10%, zawieszona gałęzie wybijały konar po stronie S

PIEŃ:	<ul style="list-style-type: none"> do wysokości ok. 8 m w formie kominowej (poprzerywanej dwoma bardzo dużymi ubytkami) od nasady pnia do h ok. 1,6 m otwór szerokości ok. 0,4 m (ściany mocno wzmocnione) na wysokości 3,0 – 5,5 m potężny ubytek pnia szerokości blisko połowy obwodu częściowo porośnięty bluszczem 				
KORZENIE:	<ul style="list-style-type: none"> silne nabiegi korzeniowe potencjalne zgnilizny z uwagi na krytyczny stan pnia 				
STABILNOŚĆ DRZEWA:	<ul style="list-style-type: none"> wyłamanie drzewa na wysokości 3,0 – 5,5 m (ryzyko poważne) wykrot drzewa (ryzyko umiarkowane) ryzyko potencjalnych szkód niskie – teren nieużytkowany 				
GAT. CHRONIONE:	<ul style="list-style-type: none"> nie stwierdzono obecność ubytków – potencjalne siedlisko gatunków chronionych 				
OTOCZENIE:	<ul style="list-style-type: none"> rosnące w części silnie zadrzewionej – teren nieużytkowany 				
INNE UWAGI:	<ul style="list-style-type: none"> brak tabliczki „pomnik przyrody”

ZALECENIA I ROKOWANIA	
ZALECENIA:	<ul style="list-style-type: none"> cięcia sanitarne – usunięcie posuszu usunięcie zawieszonych gałęzi korekta wybijałego konaru po stronie S 20% (odciążenie) powieszenie tabliczki "pomnik przyrody" przygotowanie raportu z kontroli stabilności korony drzewa wykonanej w trakcie ww. prac arborystycznych
STOPIEŃ PILNOŚCI:	3 - 12 miesięcy
KONTROLA:	inspekcja po 3 latach
REKOMENDACJE	pozostawić do naturalnego rozkładu z uwagi na lokalizację drzewa w terenie nieużytkowanym

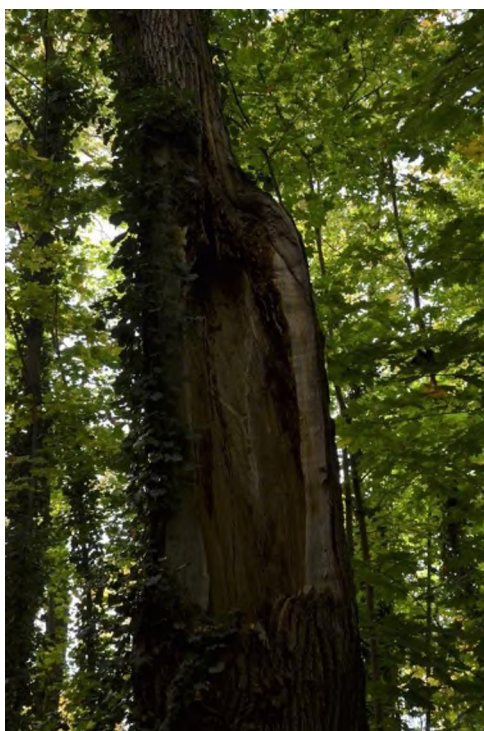
Fot. 38 Ubytek po wyłamanej odnodze

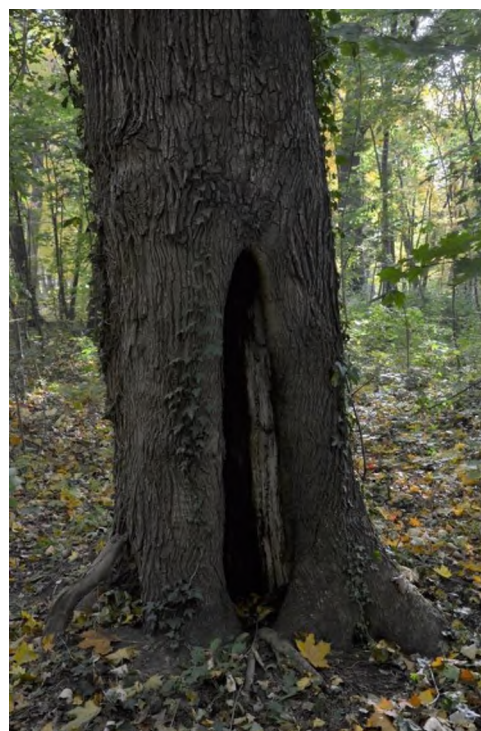
Fot. 36 Ubytek w dolnej części pnia

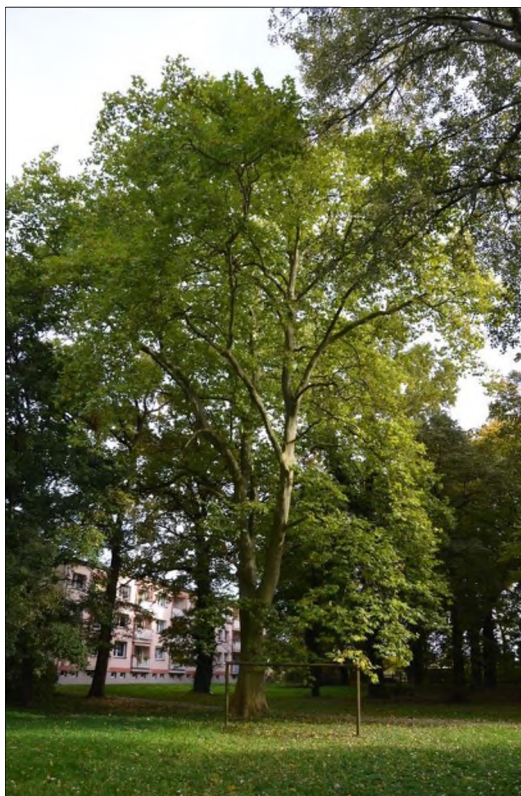
Fot. 40 Pokrój drzewa nr 14

KARTA OCENY PRZYRODNICZEJ DRZEWA					
DANE PODSTAWOWE:					
Lp.	14	GATUNEK:	Platan klonolistny <i>Platanus acerifolia</i>	DATA:	25.10.2021
POMNIK PRZYRODY:		TAK	Podstawa prawna: Rozporządzenie Wojewody Lubuskiego Nr 43 z 19.05.2006 r. (załącznik, lp. 6, pojedyncze drzewo)		
		Nazwa własna	brak		
LOKALIZACJA:		Park Górczyński, działka nr 518/12, obręb Górczyna, gmina Szlichtyngowa			
WSPÓŁRZĘD. GPS:		x: 5732192.35 y: 5586165.33			
PARAMETRY DENDROMETRYCZNE:					
OBWÓD (na wys. 1,3 m):	367 cm	SZEROKOŚĆ KORONY:	20 m	WYSOKOŚĆ:	27 m
ISTOTNE CECHY DRZEWA – WARUNKI LOKALNE:					
OPIS DRZEWA:	<ul style="list-style-type: none"> pojedynczy okaz rosnący przy jednej z polan parkowych 				
STAN ZDROWOTNY:	<ul style="list-style-type: none"> witalność drzewa: 1 - 2 (wg Roloffa) drzewo w dobrym stanie zdrowotnym (2) 				
KORONA:	<ul style="list-style-type: none"> rozłożysta, lekko przerzedzona pojedyncze dziuple, w tym z wystającymi owocnikami grzybów posusz 20% obecność zawieszonych gałęzi

PIEŃ:	<ul style="list-style-type: none"> rozwidlony na h ok. 5 m pojedynczy ślad po niedawno usuniętej gałęzi 				
KORZENIE:	<ul style="list-style-type: none"> możliwość uszkodzeń od strony chodnika 				
STABILNOŚĆ DRZEWA:	<ul style="list-style-type: none"> możliwość wyłamania pojedynczych gałęzi (ryzyko umiarkowane) 				
GAT. CHRONIONE:	<ul style="list-style-type: none"> nie stwierdzono obecność dziupli – potencjalne siedlisko gatunków chronionych 				
OTOCZENIE:	<ul style="list-style-type: none"> rosnące przy chodniku (odległość ok. 1,2 m) 				
INNE UWAGI:	<ul style="list-style-type: none"> obecność przestarzałej tabliczki „pomnik przyrody” 				
ZALECENIA I ROKOWANIA					
ZALECENIA:	<ul style="list-style-type: none"> cięcia sanitarne – usunięcie posuszu oraz zdjęcie zawieszonych gałęzi przygotowanie raportu z kontroli stabilności korony drzewa wykonanej w trakcie ww. prac arborystycznych wymiana tabliczki na aktualnie obowiązującą

STOPIEŃ PILNOŚCI:	<ul style="list-style-type: none"> 3 - 12 miesięcy 				
KONTROLA:	<ul style="list-style-type: none"> inspekcja po 3 latach 				
REKOMENDACJE	<ul style="list-style-type: none"> drzewo z długoletnią perspektywą życiową

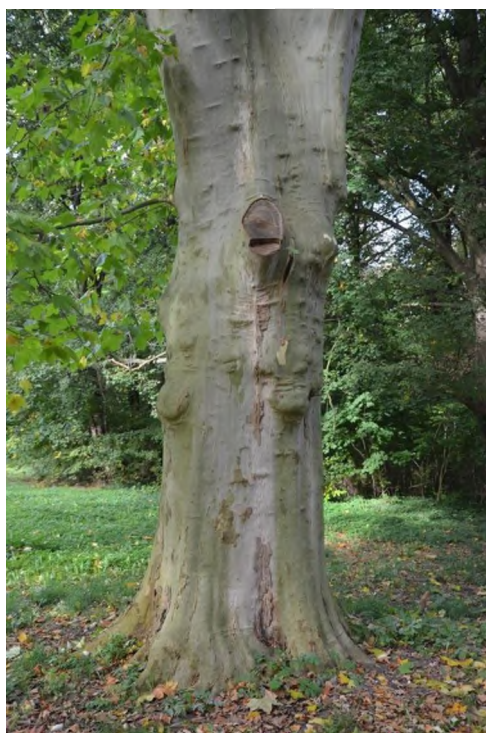
Fot. 42 Pień i ślad po usuniętej gałęzi

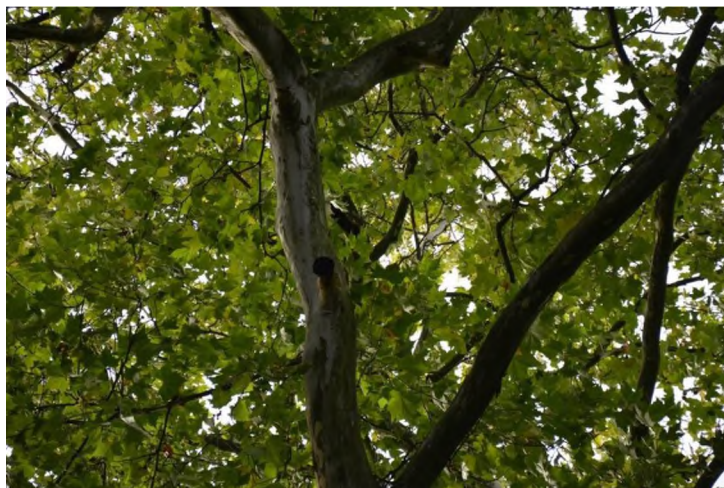
Fot. 41 Owocniki grzybów widoczne w koronie

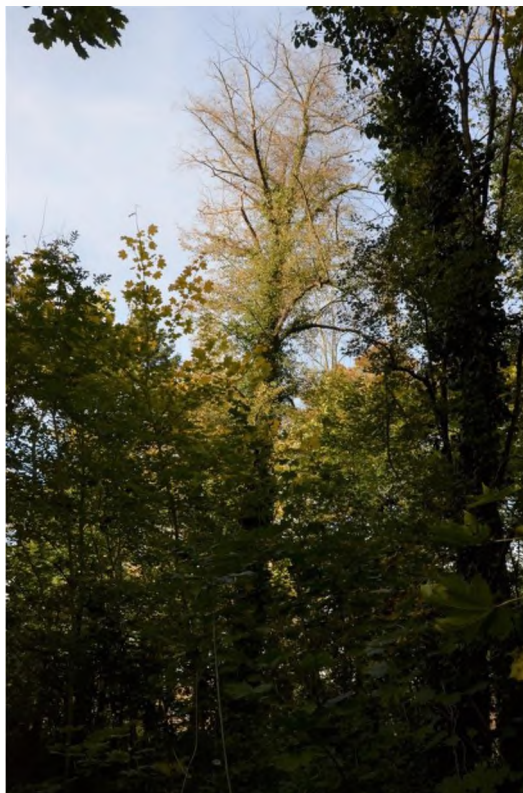
Fot. 43 Pokrój drzewa nr 15

KARTA OCENY PRZYRODNICZEJ DRZEWA					
DANE PODSTAWOWE:					
Lp.	15	GATUNEK:	Lipa drobnolistna <i>Tilia cordata</i>	DATA:	25.10.2021
POMNIK PRZYRODY:		NIE	wymagane podjęcie uchwały przez Radę Gminy		
		Nazwa własna	brak		
LOKALIZACJA:		Park Górczyński, działka nr 518/12, obręb Górczyna, gmina Szlichtyngowa			
WSPÓŁRZĘD. GPS:		x: 5732244.48 y: 5586133.85			
PARAMETRY DENDROMETRYCZNE:					
OBWÓD (na wys. 1,3 m):		324 cm	SZEROKOŚĆ KORONY:	8 m	WYSOKOŚĆ: 25 m
ISTOTNE CECHY DRZEWA – WARUNKI LOKALNE:					
OPIS DRZEWA:		<ul style="list-style-type: none"> pojedynczy okaz rosnący przy chodniku parkowym w części silnie zadrzewionej 			
STAN ZDROWOTNY:		<ul style="list-style-type: none"> witalność drzewa: 2 - 3 (wg Roloffa) drzewo w słabym stanie zdrowotnym, obumierające (4) 			
KORONA:		<ul style="list-style-type: none"> wysoko podniesiona, wąska, rachityczna dość liczne odrosty posusz 20% obecność dziupli i ubytków otwartych

PIEŃ:		<ul style="list-style-type: none"> z rozległymi, silnie wypróchniałymi ubytkami wewnętrznymi (kominowe) oraz martwicami otwarte ubytki u nasady pnia oraz na h ok. 3 m (od strony S-W) ściany pnia wąskie i mechanicznie silnie osłabione obecność dziupli gęsto porośnięty starym bluszczem lekko pochylony w kierunku E (w stronę części nieużytkowanej) 			
KORZENIE:		<ul style="list-style-type: none"> osłabione zgniliznami nasady pnia ubytki między nabiegami korzeniowymi ubytek otwarty nabiegu korzeniowego przy powierzchni ziemi od strony chodnika korzenie wyniesione od strony chodnika nieznaczne uszkodzenia mechaniczne korzeni możliwość uszkodzeń podczas budowy chodnika 			
STABILNOŚĆ DRZEWA:		<ul style="list-style-type: none"> wykrot lub złamanie pnia drzewa (ryzyko poważne) ryzyko potencjalnych szkód niskie – pochylenie w kierunku terenu nieużytkowanego 			
GAT. CHRONIONE:		<ul style="list-style-type: none"> nie stwierdzono potencjalne siedlisko – obecność dziupli, wypróchnień i ubytków

OTOCZENIE:		<ul style="list-style-type: none"> rosnące niedaleko chodnika (rzut pionowy korony nie sięga chodnika) pochylone w kierunku terenu nieużytkowanego 			
INNE UWAGI:		<ul style="list-style-type: none"> obecność przestarzałej tabliczki „pomnik przyrody” brak danych na temat ustanowienia jako pomnik przyrody 			
ZALECENIA I ROKOWANIA					
ZALECENIA:		<ul style="list-style-type: none"> obtłamać pojedynczą suchą gałąź (np. przy użyciu rzutki) zlokalizowaną wysoko w koronie najbliższej chodnika 			
STOPIEŃ PILNOŚCI:		<ul style="list-style-type: none"> do 12 miesięcy 			
KONTROLA:		<ul style="list-style-type: none"> inspekcja za 2 lata 			
REKOMENDACJE		<ul style="list-style-type: none"> podjęcie działań w celu ustanowienia ochrony jako pomnik przyrody pozostawić do naturalnego rozkładu z uwagi na lokalizację drzewa w terenie nieużytkowanym

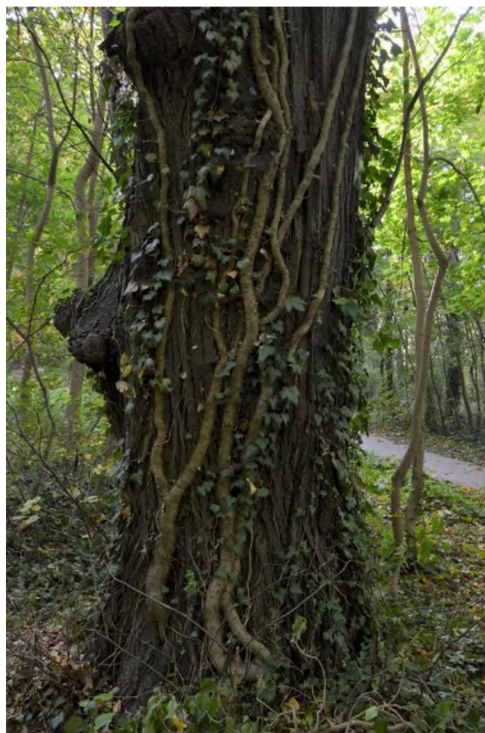
Fot. 45 Stary bluszcz porastający pień

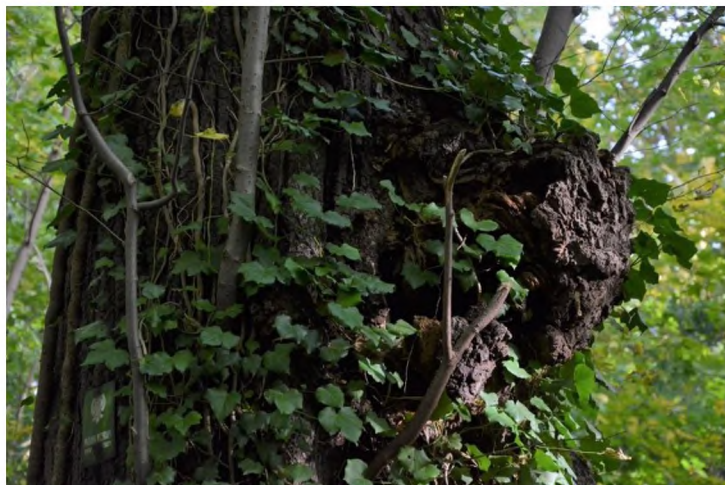
Fot. 44 Ubytek otwarty ukryty w bluszczu

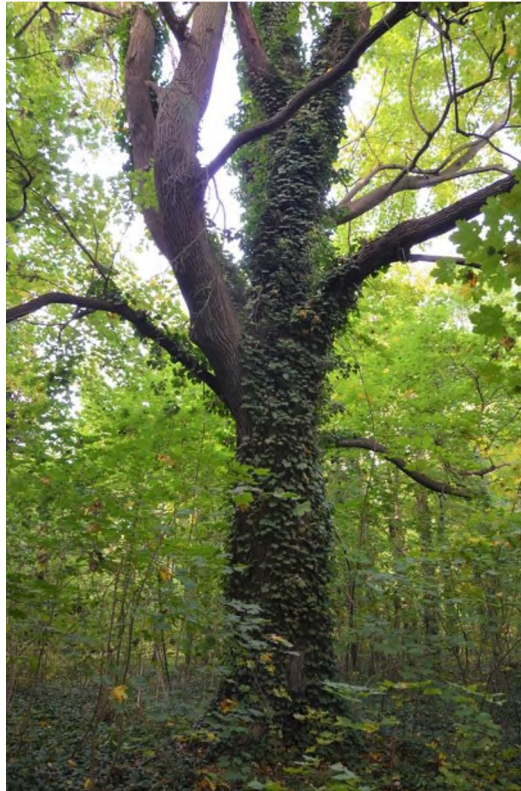
Fot. 46 Widok na dolną część drzewa nr 16

KARTA OCENY PRZYRODNICZEJ DRZEWA					
DANE PODSTAWOWE:					
Lp.	16	GATUNEK:	Klon pospolity <i>Acer platanoides</i>	DATA:	20.10.2021
POMNIK PRZYRODY:		TAK	Podstawa prawna: Rozporządzenie Wojewody Lubuskiego Nr 43 z 19.05.2006 r. (załącznik, lp. 11, pojedyncze drzewo)		
		Nazwa własna	brak		
LOKALIZACJA:		Park Górczyński, działka nr 518/12, obręb Górczyna, gmina Szlichtyngowa			
WSPÓŁRZĘD. GPS:		x: 5732241.72 y: 5586179.47			
PARAMETRY DENDROMETRYCZNE:					
OBWÓD (na wys. 1,3 m):	389 cm	SZEROKOŚĆ KORONY:	15 m	WYSOKOŚĆ:	26 m
ISTOTNE CECHY DRZEWA – WARUNKI LOKALNE:					
OPIS DRZEWA:	pojedynczy okaz rosnący w gęsto zadrzewionej części parku po stronie N				
STAN ZDROWOTNY:	<ul style="list-style-type: none"> witalność drzewa: 2 (wg Roloffa) stan zdrowotny średni – korona po licznych wyłamaniach, pień z rozległymi zgniliznami w strefie odziomkowej (3) 				
KORONA:	<ul style="list-style-type: none"> asymetryczna, naturalnie zredukowana po wyłamaniach gałęzi asymetrycznie rozbudowana w kierunku S-E zbudowana z kilku powyginanych odnóg obecność ubytków w miejscach wyłamanych gałęzi (dziuple) liczne pozawieszane gałęzie posusz 20%

PIEŃ:	<ul style="list-style-type: none"> rozległe zgnilizny części odziomkowej pnia obecność owocników lakownicy spłaszczonej (<i>Ganoderma applanatum</i>) - strona N-W rozwidlający się na h ok. 5 m pochylenie lekkie w kierunku S-E pień silnie porośnięty bluszczem 				
KORZENIE:	<ul style="list-style-type: none"> dobrze rozbudowane nabiegi korzeniowe potencjalne zgnilizny z uwagi na obecność grzyba w strefie odziomkowej 				
STABILNOŚĆ DRZEWA:	<ul style="list-style-type: none"> wykrot drzewa (ryzyko poważne) ryzyko potencjalnych szkód niskie – teren nieużytkowany 				
GAT. CHRONIONE:	<ul style="list-style-type: none"> nie stwierdzono obecność ubytków, dziupli oraz wypróchnień – potencjalne siedlisko gatunków chronionych 				
OTOCZENIE:	rosnące poza ścieżkami w części gęsto zadrzewionej – teren nieużytkowany				
INNE UWAGI:	obecność przestarzałej tabliczki „pomnik przyrody”

ZALECENIA I ROKOWANIA	
ZALECENIA:	<ul style="list-style-type: none"> usunięcie zawieszonych gałęzi cięcia sanitarne – usunięcie posuszu z zastosowaniem selektywnych cięć i wyłamań weteranizujących usunięcie podszytu w promieniu 5 m od drzewa z zachowaniem bluszczu przygotowanie raportu z kontroli stabilności korony drzewa wykonanej w trakcie ww. prac arborystycznych wymiana tabliczki na aktualnie obowiązującą
STOPIEŃ PILNOŚCI:	3 - 12 miesięcy
KONTROLA:	inspekcja po 3 latach
REKOMENDACJE	pozostawić do naturalnego rozkładu z uwagi na lokalizację drzewa w terenie nieużytkowanym

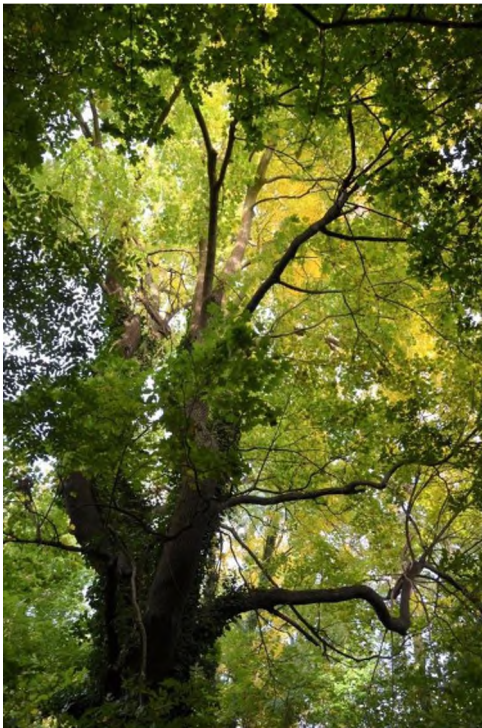
Fot. 48 Korona drzewa

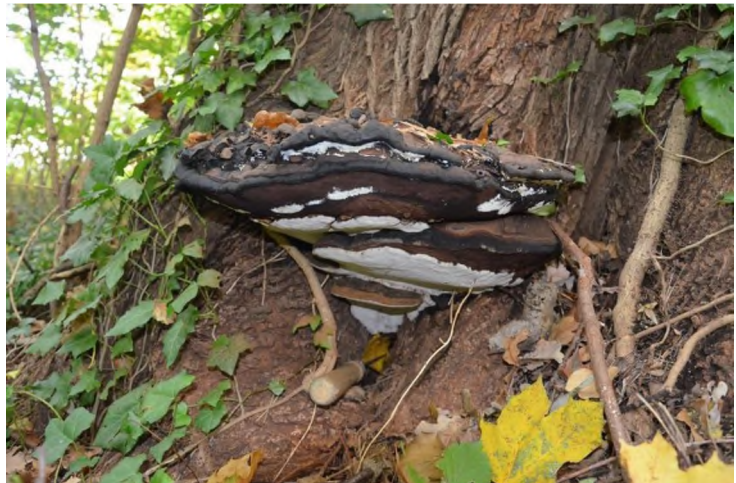
Fot. 47 Owocniki lakownicy w strefie odziomkowej (widoczna ręczka sondy zagłębionej w pniu)

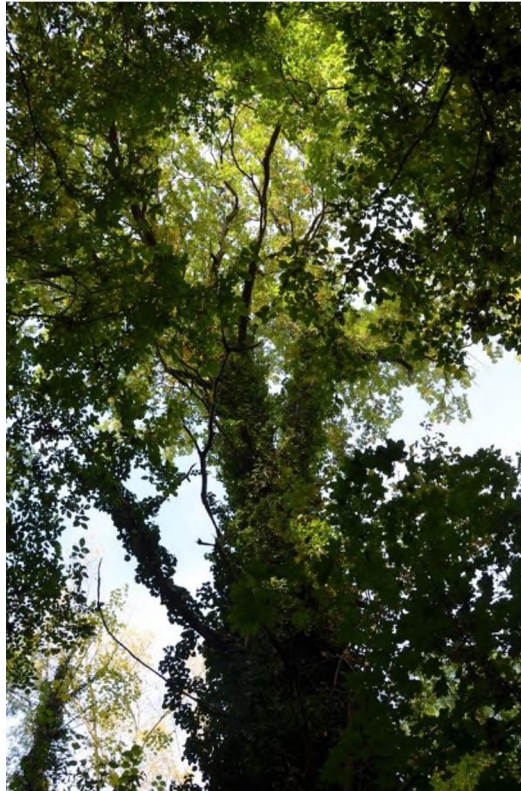
Fot. 49 Widok na górną część drzewa nr 17

PIEŃ:		▪ na h ok. 7 m od strony N bardzo duży ubytek wgłębny w miejscu po wyłamanej odnodze (słabo widoczny ze względu na bluszcz) ▪ u nasady pnia niewielkie ubytki przy gruncie ▪ bardzo silnie porośnięty bluszczem			
KORZENIE:		▪ niewielkie ubytki na i między nabiegami korzeniowymi			
STABILNOŚĆ DRZEWA:		▪ wykrót drzewa (ryzyko umiarkowane) ▪ wyłamanie w miejscu ubytku na h ok. 7 m (ryzyko umiarkowane)			
GAT. CHRONIONE:		▪ nie stwierdzono ▪ obecność ubytków oraz wypróchnień – potencjalne siedlisko gatunków chronionych (silny wysyp próchna z ubytku na h ok. 7 m)			
OTOCZENIE:		▪ rosnące poza ścieżkami w części gęsto zadrzewionej – teren nieużytkowany			
INNE UWAGI:		▪ obecność przestarzałej tabliczki „pomnik przyrody”

ZALECENIA I ROKOWANIA	
ZALECENIA:	<ul style="list-style-type: none"> ▪ cięcia sanitarne – usunięcie posuszu z zastosowaniem selektywnych cięć i wyłamań weteranizujących ▪ usunięcie zawieszonych gałęzi ▪ usunięcie podszytu w promieniu 5 m od drzewa z zachowaniem bluszczu ▪ przygotowanie raportu z kontroli stabilności korony i pnia drzewa wykonanej w trakcie ww. prac arborystycznych ▪ wymiana tabliczki na aktualnie obowiązującą
STOPIEŃ PILNOŚCI:	▪ 3 - 12 miesięcy
KONTROLA:	▪ inspekcja po 3 latach
REKOMENDACJE	▪ pozostawić do naturalnego rozkładu z uwagi na lokalizację drzewa w terenie nieużytkowanym

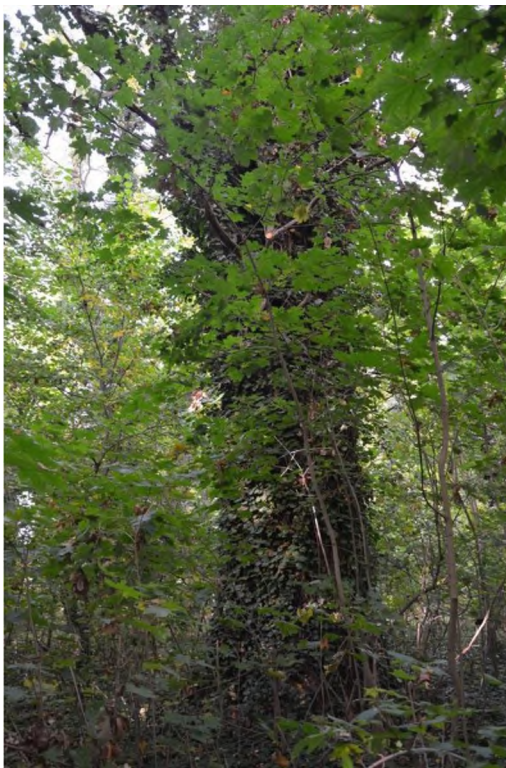
Fot. 50 Dolna część pnia wśród gęstego podszytu

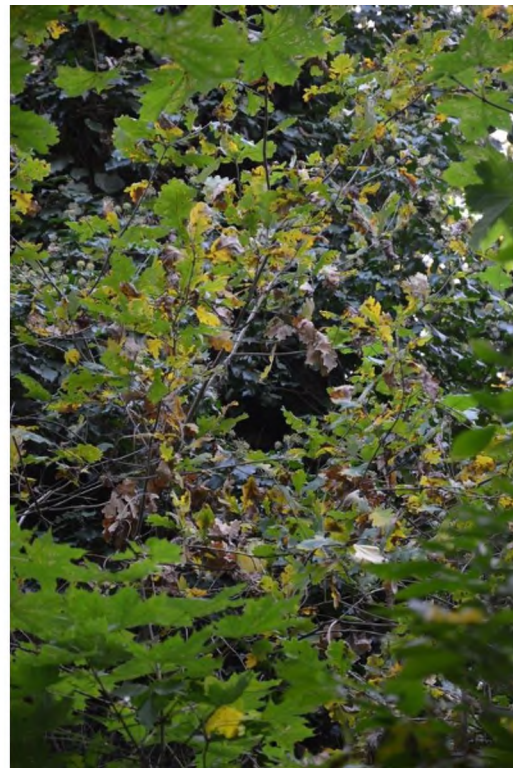
Fot. 51 Zamaskowany ubytek na wysokości ok. 7 m

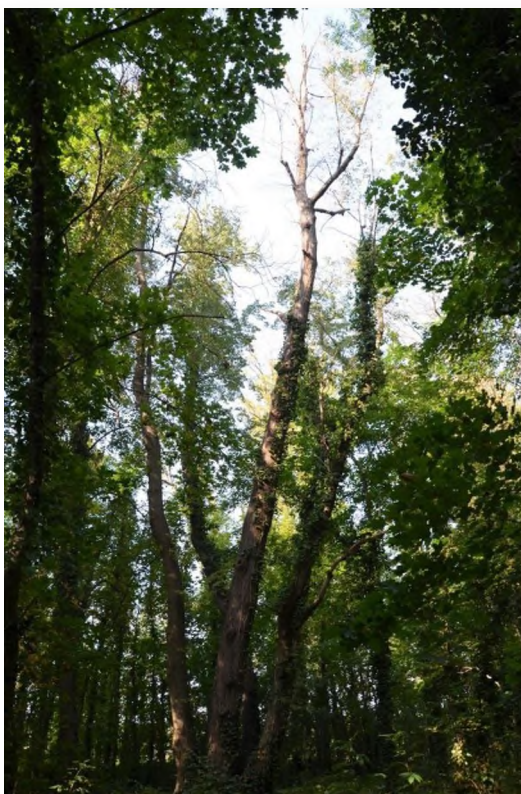
Fot. 52 Pokrój drzewa nr 18

KORONA:	<ul style="list-style-type: none"> dość rachityczna, od żywotnej (pień 161, 157, 140) przez obumierającą (pień 257) po obumarłą (pień 118) suchoczub największego pnia (posusz 40%), posusz żywotnych pni 10-20% 				
PIEŃ:	<ul style="list-style-type: none"> rozległe zgnilizny wnętrza największego pnia z pęknięciem od nasady do h ok. 3,5 m nacne ubytki wewnętrzne dolnych części pni 161 i 140 (badanie odsłuchowe) uszkodzenie mechaniczne nasady pnia od strony chodnika obecność dziupli pochylenie w różnych kierunkach silnie porośnięty bluszczem 				
KORZENIE:	<ul style="list-style-type: none"> potencjalne uszkodzenia związane z rozkładem strefy odziomkowej pnia możliwość uszkodzeń podczas budowy bardzo blisko położonego chodnika 				
STABILNOŚĆ DRZEWA:	<ul style="list-style-type: none"> wykrot lub złamanie poszczególnych pni drzewa (ryzyko umiarkowane) 				
GAT. CHRONIONE:	<ul style="list-style-type: none"> nie stwierdzono potencjalne siedlisko – obecność dziupli, wypróchnień i ubytków

OTOCZENIE:	<ul style="list-style-type: none"> rosnące w odległości 0,5 m chodnika 				
INNE UWAGI:	<ul style="list-style-type: none"> obecność przestarzałej tabliczki „pomnik przyrody” 				
ZALECENIA I ROKOWANIA					
ZALECENIA:	<ul style="list-style-type: none"> redukcja wysokości obumarłego pnia (118 cm) o ok. 7 m w celu zapobiegnięcia wyłamaniu całego pnia redukcja korony (pień 257 cm) – usunięcie suchoczubu z lekką korektą 10% pozostałych żywych gałęzi (pobudzenie drzewa do regeneracji) cięcia sanitarne – usunięcie posuszu przygotowanie raportu z kontroli stabilności korony i pnia drzewa wykonanej w trakcie ww. prac arborystycznych wymiana tabliczki na aktualnie obowiązującą 				
STOPIEŃ PILNOŚCI:	<ul style="list-style-type: none"> 3 - 12 miesięcy 				
KONTROLA:	<ul style="list-style-type: none"> inspekcja po 2 latach 				
REKOMENDACJE	<ul style="list-style-type: none"> kontrolować stan poszczególnych pni pozostawić do naturalnego rozkładu z uwagi na lokalizację drzewa w terenie nieużytkowanym

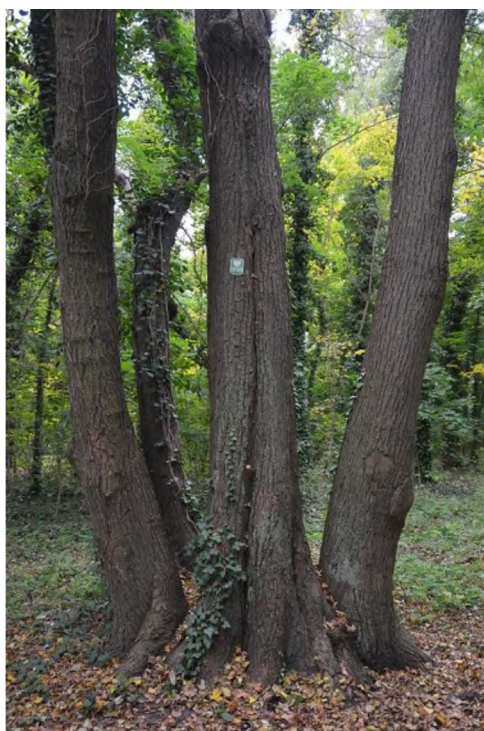
Fot. 53 Pnie drzewa z widocznym pęknięciem

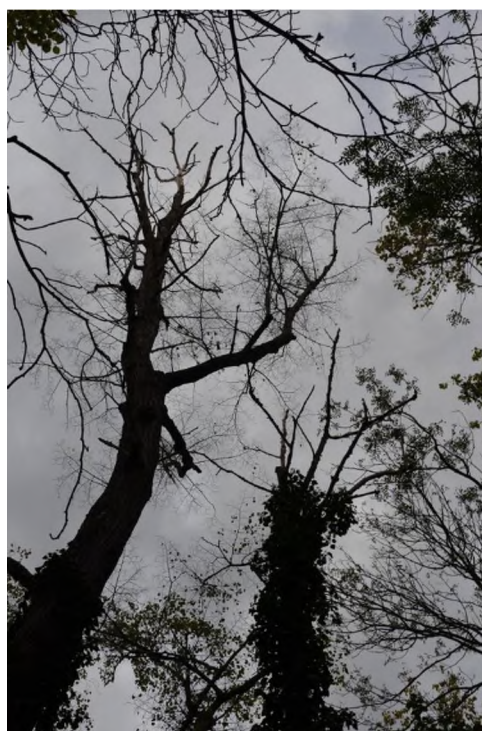
Fot. 54 Suchoczub (lewa strona) i obumarły pień

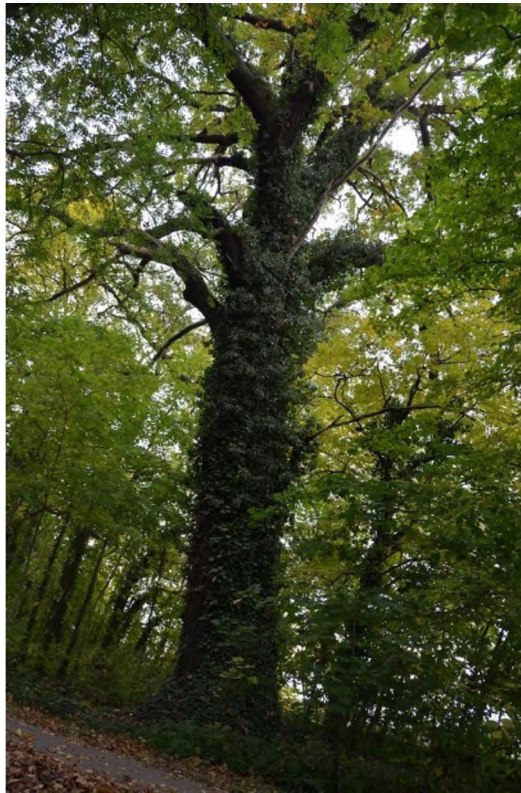
Fot. 55 Widok dolnej części drzewa nr 19

PIEŃ:		▪ pochylony w kierunku E ▪ obecność niedużych ubytków powierzchniowych i otwartych między nabiegami korzeniowymi ▪ bardzo silnie porośnięty bluszczem			
KORZENIE:		▪ niewielkie ubytki na i między silnie rozbudowanymi nabiegami korzeniowymi ▪ uszkodzenie korzeni od strony W			
STABILNOŚĆ DRZEWA:		▪ wykrót drzewa (ryzyko umiarkowane) – potencjalny wykrót w poprzek ścieżki do części nieużytkowanej ▪ upadek fragmentu korony drzewa (gałęzi, konaru, itp.) (ryzyko poważne)			
GAT. CHRONIONE:		▪ nie stwierdzono ▪ obecność ubytków oraz wypróchnień – potencjalne siedlisko gatunków chronionych			
OTOCZENIE:		▪ rosnące przy chodniku oraz niedaleko drogi publicznej			
INNE UWAGI:		▪ obecność przestarzałej tabliczki „pomnik przyrody”

ZALECENIA I ROKOWANIA	
ZALECENIA:	<ul style="list-style-type: none"> ▪ cięcia sanitarne – usunięcie posuszu z zastosowaniem selektywnych cięć i wyłamań weteranizujących ▪ przygotowanie raportu z kontroli stabilności korony i pnia drzewa wykonanej w trakcie ww. prac arborystycznych ▪ wymiana tabliczki na aktualnie obowiązującą
STOPIEŃ PILNOŚCI:	▪ 3 - 12 miesięcy
KONTROLA:	▪ inspekcja po 3 latach
REKOMENDACJE	▪ drzewo z długotrwałą perspektywą życiową

19	Dąb szypułkowy	553	24,0	28,0	5732329.06 5586147.20	2	TAK	nie dotyczy	<ul style="list-style-type: none"> > cięcia sanitarne – usunięcie posuszu z zastosowaniem selektywnych cięć i wyłamań weteranizujących > wymiana tabliczki na aktualnie obowiązującą
20	Wiąz szypułkowy	450	16,0	26,0	5732332.43 5586183.24	3	TAK	nie dotyczy	<ul style="list-style-type: none"> > lekka korekta 10% odnogi nad drogą (strona E) > cięcia sanitarne – usunięcie posuszu > usunąć podszyt w promieniu 5 m od drzewa > wymiana tabliczki na aktualnie obowiązującą
21	Platan klonolistny	577	29,0	29,0	5732323.36 5586186.93	2	TAK	nie dotyczy	<ul style="list-style-type: none"> > cięcia sanitarne – usunięcie posuszu oraz zdjęcie zawieszonych gałęzi > korekta odnogi zlokalizowanej nad drogą 20% (odciążenie) > usunąć podszyt w promieniu 5 m od drzewa > powiesić tabliczkę „pomnik przyrody”

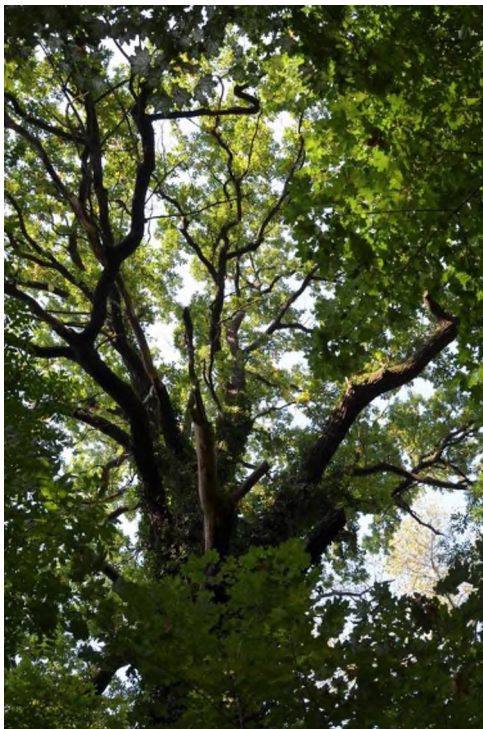
Fot. 57 Widok na koronę z licznym grubym posuszem

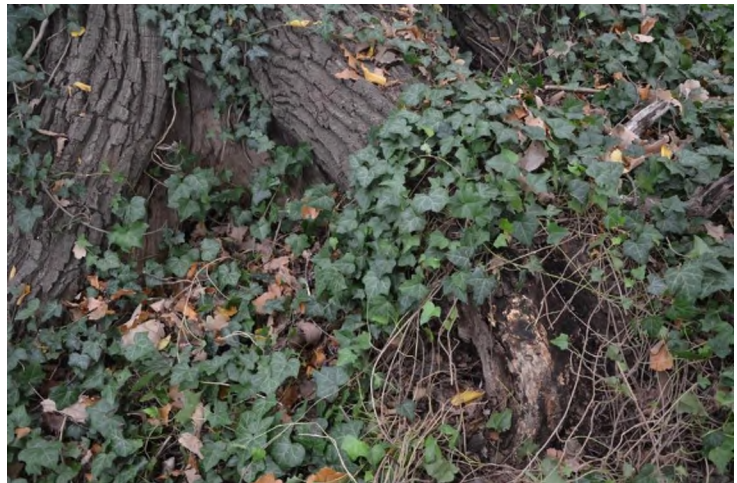
Fot. 56 Nasada pnia od strony zachodniej (widoczne ubytki i uszkodzenia)

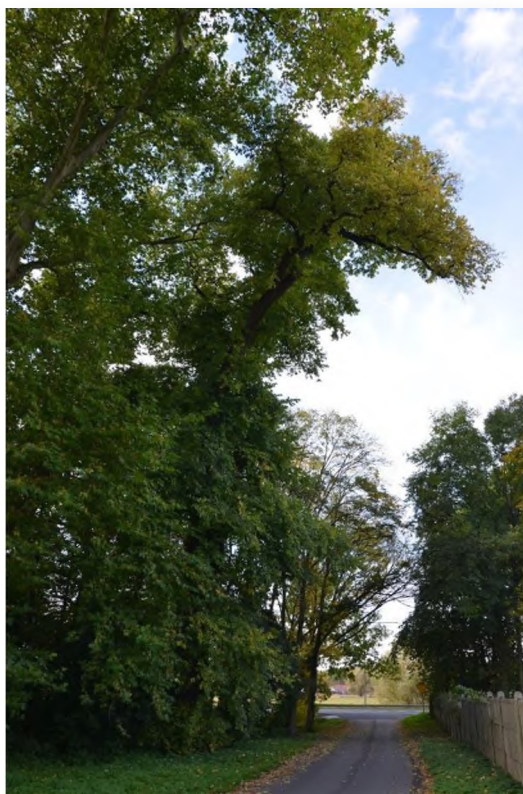
Fot. 58 Pokrój drzewa nr 20

PIEŃ:	<ul style="list-style-type: none"> liczne pogłębiające się ubytki w strefie odziomkowej (głównie między nabiegami korzeniowymi) z wyciekami i owocnikami grzybów silne zaznaczone kolumny kambialne pnia obecność dziupli w rejonie rozwidlenia 				
KORZENIE:	<ul style="list-style-type: none"> silnie rozwinięte nabiegi korzeniowe (cecha gatunkowa) częściowo wyniesione od strony parku potencjalne zgnilizny z uwagi na znaczący rozkład strefy odziomkowej 				
STABILNOŚĆ DRZEWA:	<ul style="list-style-type: none"> wykrot drzewa (ryzyko umiarkowane) – potencjalny wykrot w poprzek drogi 				
GAT. CHRONIONE:	<ul style="list-style-type: none"> nie stwierdzono obecność dziupli, ubytków oraz wypróchnień – potencjalne siedlisko gatunków chronionych 				
OTOCZENIE:	<ul style="list-style-type: none"> rosnące przy drodze na skraju parku gęsty podszyt 				
INNE UWAGI:	<ul style="list-style-type: none"> obecność przestarzałej tabliczki „pomnik przyrody”

ZALECENIA I ROKOWANIA	
ZALECENIA:	<ul style="list-style-type: none"> lekka korekta 10% odnogi nad drogą (strona E) cięcia sanitarne – usunięcie posuszu usunąć podszyt w promieniu 5 m od drzewa przygotowanie raportu z kontroli stabilności korony i pnia drzewa wykonanej w trakcie ww. prac arborystycznych wymiana tabliczki na aktualnie obowiązującą
STOPIEŃ PILNOŚCI:	3 - 12 miesięcy
KONTROLA:	inspekcja po 3 latach
REKOMENDACJE	drzewo z umiarkowaną perspektywą życiową

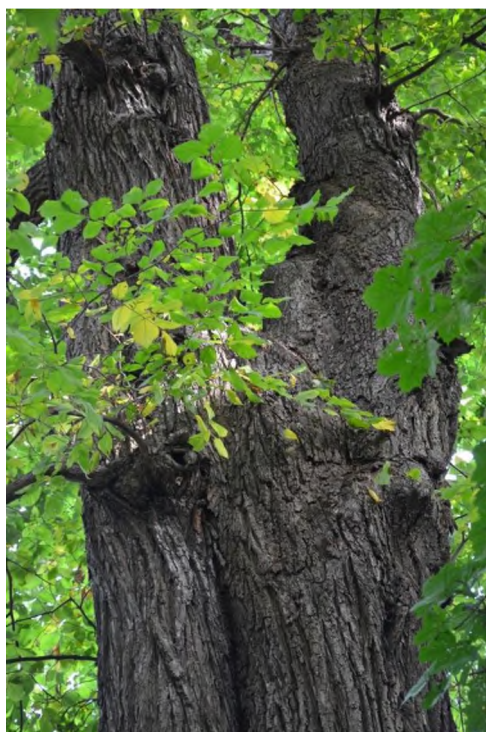
Fot. 60 Główne rozwidlenie i dziupla

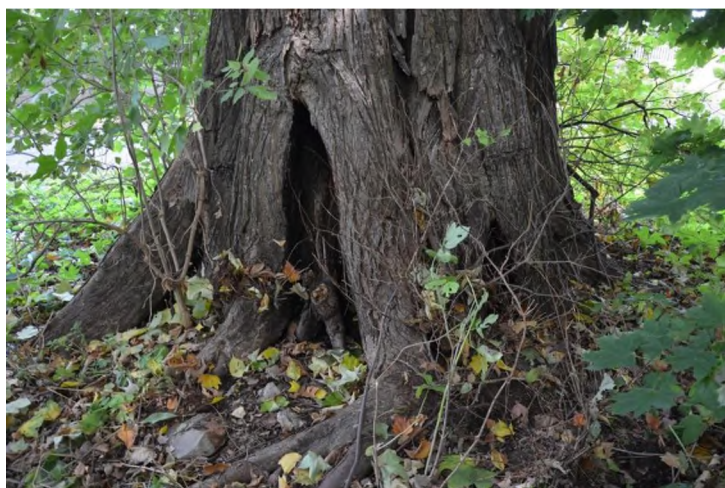
Fot. 59 Liczne ubytki strefy odziomkowej

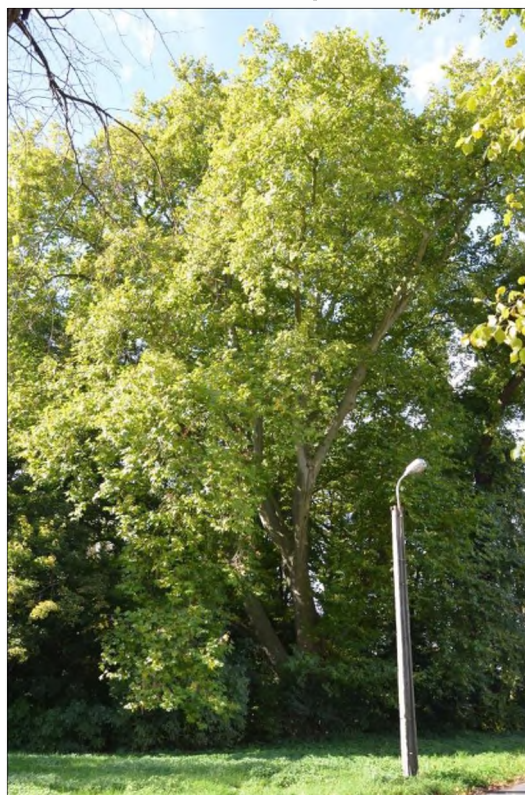
Fot. 61 Pokrój drzewa nr 21

PIEŃ:		<ul style="list-style-type: none"> rozwidlony na h ok. 2,5 m lekkie pochylenie w kierunku S-E 			
KORZENIE:		<ul style="list-style-type: none"> bez uwag 			
STABILNOŚĆ DRZEWA:		<ul style="list-style-type: none"> możliwość wyłamania pojedynczych gałęzi (ryzyko umiarkowane) 			
GAT. CHRONIONE:		<ul style="list-style-type: none"> nie stwierdzono obecność dziupli – potencjalne siedlisko gatunków chronionych 			
OTOCZENIE:		<ul style="list-style-type: none"> rosnące przy drodze dojazdowej do bloków mieszkalnych na skraju silnie porośniętej części parku 			
INNE UWAGI:		<ul style="list-style-type: none"> brak tabliczki „pomnik przyrody” 			
ZALECENIA I ROKOWANIA					
ZALECENIA:		<ul style="list-style-type: none"> cięcia sanitarne – usunięcie posuszu oraz zdjęcie zawieszonych gałęzi korekta odnogi zlokalizowanej nad drogą 20% (odciążenie) usunąć podszyt w promieniu 5 m od drzewa przygotowanie raportu z kontroli stabilności korony drzewa wykonanej w trakcie ww. prac arborystycznych powiesić tabliczkę „pomnik przyrody”

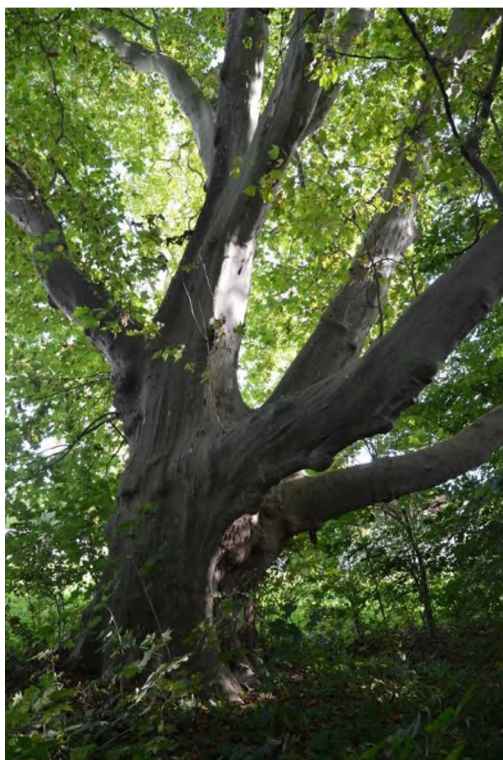
Fot. 62 Główne rozwidlenie pnia

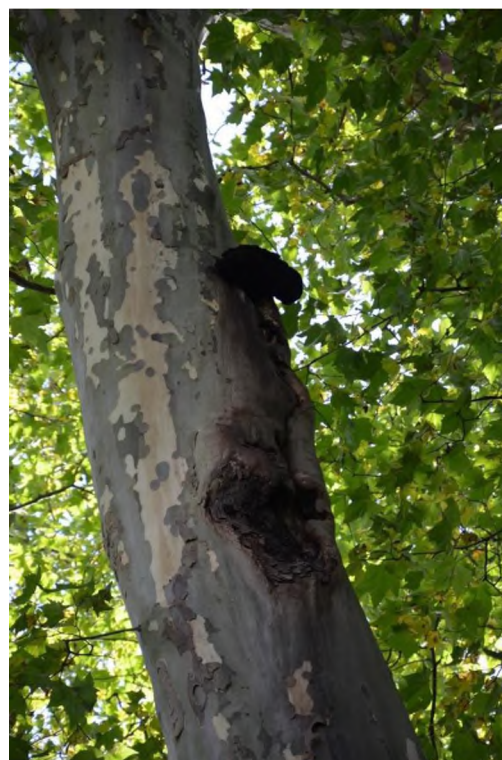
Fot. 63 Uszkodzenie głównej odnogi z owocnikiem grzyba
