TEMAT	Badania architektoniczne
OBIEKT	Ruiny kościoła pw. św. Michała w Wyszau
LOKALIZACJA	Dz. nr ewid. 107/7, Obręb Wyszauów gm. Szlichtyngowa, pow. wschowski, woj. lubuskie
ZAMAWIAJĄCY	Gmina Szlichtyngowa ul. Rynek 1 67-407 Szlichtyngowa
WYKONAWCA	ARCHINFO JAKUB DRGAS Pracownia badań archeologicznych i architektonicznych oraz dokumentacji cyfrowej Przyczyna Dolna 79a 67-400 Wschowa
AUTOR	mgr Jakub Drgas
NR POZWOLENIA	ZN.5142.35.2020[Szl-I] z dnia 11.01.2021 r.
DATA	04.2021

A. CZĘŚĆ OPISOWA

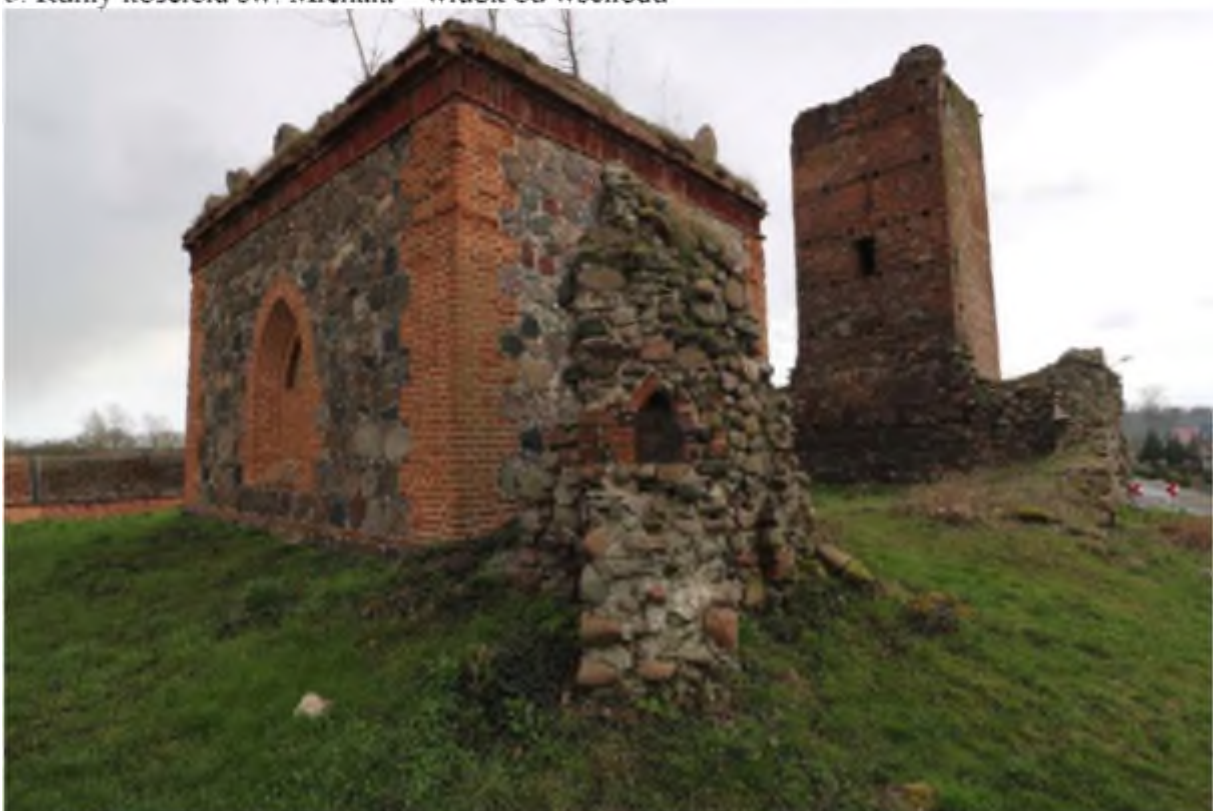
przypora w górnej części miała wymiary ok. 90 x 80 cm, a w przyziemiu wydłużała się na długość do 120 cm. W owej skarpie wymurowano z cegły palcowanej o wymiarach 27,5-28 x 12-12,5 x 9,5-10 cm niewielką wnękę sklepioną ostrołukowo. Jednorodna zaprawa i brak śladów wkucia wskazują na równoczesowość wnęki z przyporą.

6. Fragment północno-wschodniego narożnika prezbiterium wnęka w przyporze

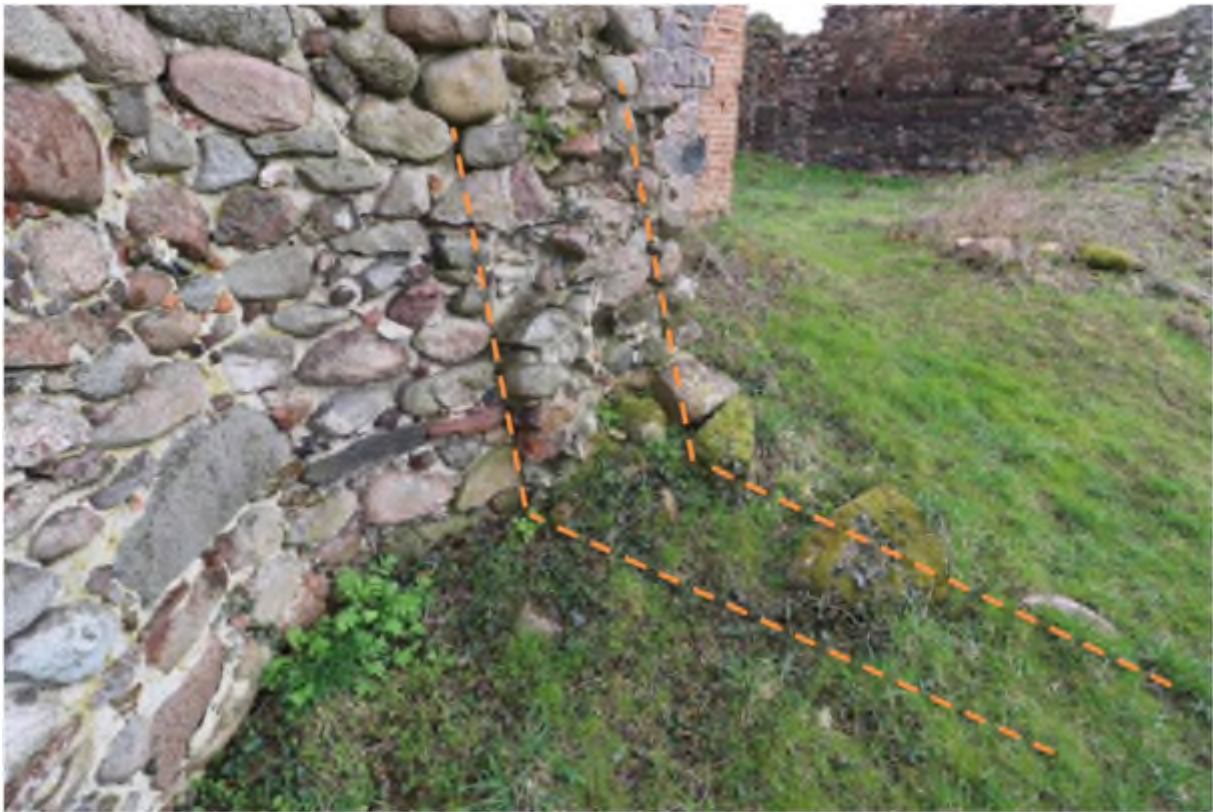
Fragment narożnika prezbiterium kościoła gotyckiego z diagonalną przyporą zachował się nieznacznym stopniu, do wysokości ok. 3,5 m oraz długości ok. 3 m w kierunku zachodnim i 1,2 m w kierunku południowym (fot. 6). Mur wykonany praktycznie w całości z kamienia polnego na zaprawie piaskowo-wapiennej z dużymi grudkami wapna. W spoinach między większymi i mniejszymi otoczkami występują drobne kamyczki oraz niewielkie fragmenty cegieł. Zachowały się tylko lica zewnętrzne muru, wewnętrzne są nieczytelne i stanowią raczej strzępia, co utrudnia określenie jego grubości. W licu północnym na wysokości ok. 50 cm zastosowano warstwę wyrównawczą. W tym samym licu zachowało się strzępie ściany przewiązanej z murem prezbiterium, biegnącej w kierunku północnym, o grubości ok. 70 cm (fot. 7). Można interpretować ją jako część zakrystii/kaplicy. Diagonalna

7 Fragment północno-wschodniego narożnika prezbiterium – strzępie prawdopodobnej wschodniej ściany zakrystii/kaplicy

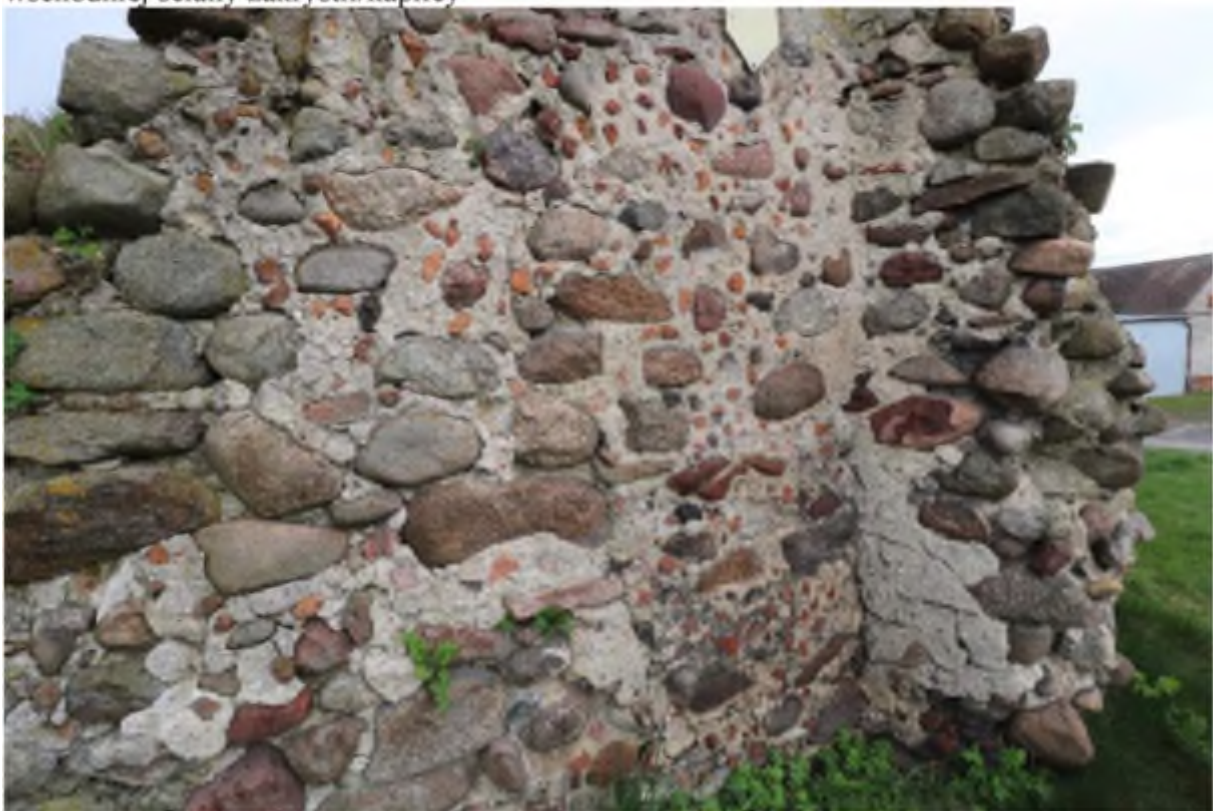
8 Północno-zachodni narożnik nawy – struktura spoinowania oraz pozostałości tynku

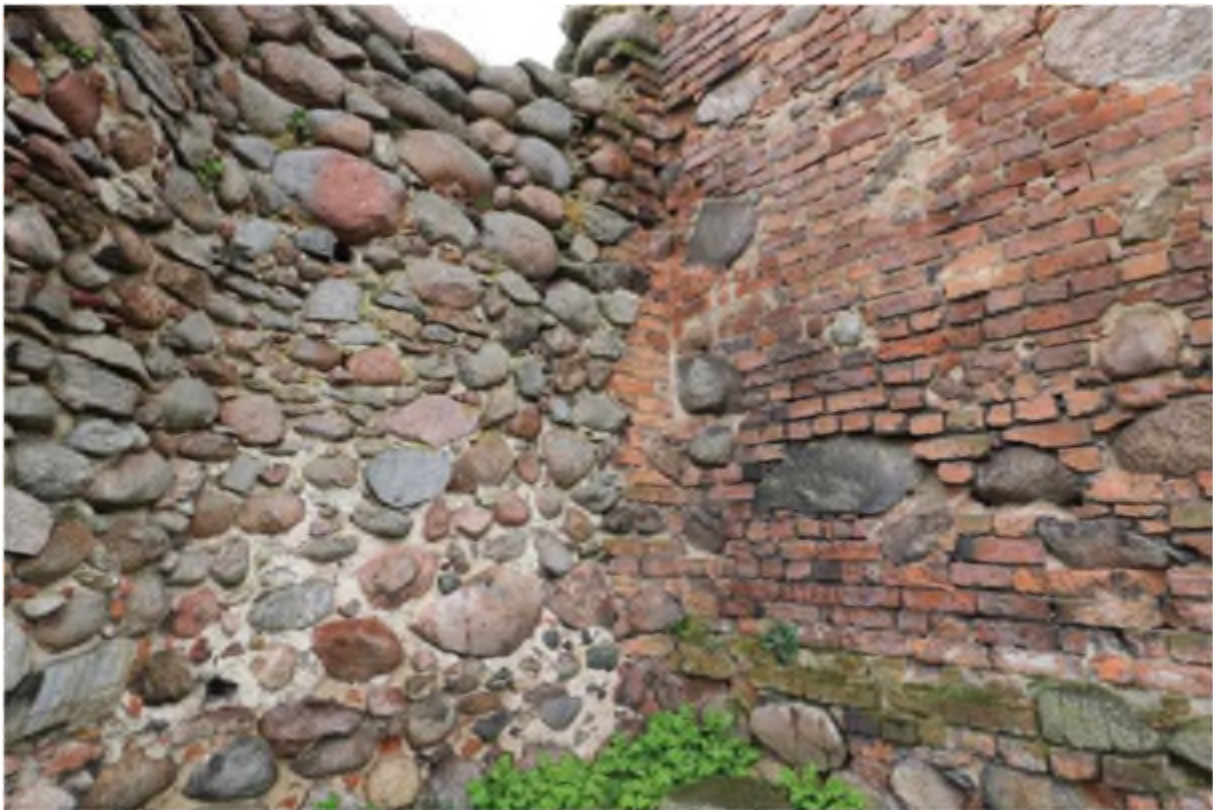
W części zachodniej mur załamuje się w kierunku południowym tworząc północno-zachodni narożnik nawy świątyni i łączy się z fragmentem muru ceglanego wieży (fot. 9). W narożniku zachowała się diagonalna przypora. Cały mur wykonany jest z kamienia polnego, układanego na zaprawie piaskowo-wapiennej, analogicznie do muru prezbiterium. Jego grubość wynosi w przybliżeniu ok. 1 m. Na znacznym odcinku lica zaprawa została wypłukana, jednak na styku z przyporą zachowały się oryginalne spoiny z ułamkami cegieł oraz niewielka warstwa tynku, która zapewne dawniej pokrywała całe lico ścian budowli (fot. 8). Ściana północna nie jest w pełni prostopadła względem ściany zachodniej oraz murów wieży – przebiega w odniesieniu do nich pod kątem rozwartym.

9. Północno-zachodni narożnik nawy – styk z murem wieży

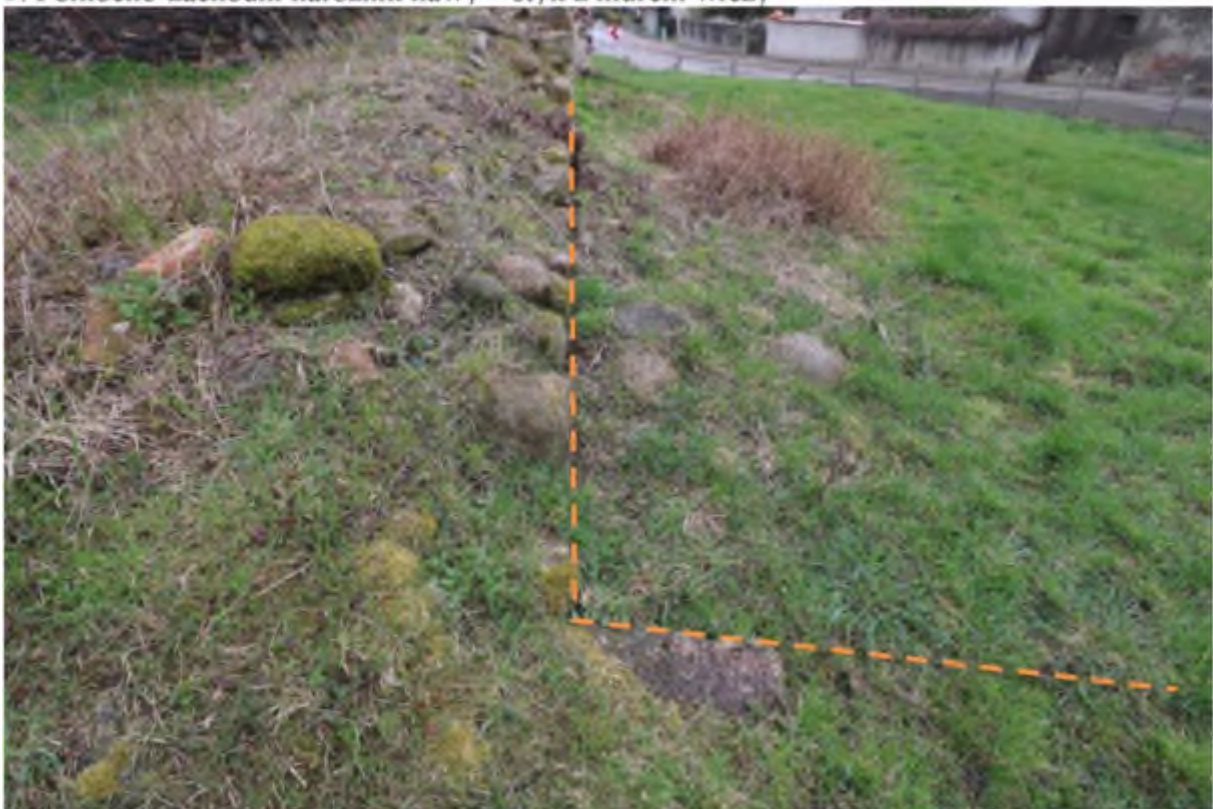
Relikty północnej ściany nawy kościoła zachowały się na powierzchni na odcinku długości ok. 11 m. W narożniku północno-wschodnim mur osiąga wysokość ok. 4,3 m, natomiast wraz z jego przebiegiem w kierunku wschodnim ta wartość znacznie maleje, aż w pewnym momencie jest on ledwo widoczny (fot. 4). Jego południowe lico jest widoczne tylko w sąsiedztwie narożnika. Na wschodnim krańcu muru widoczne jest szczątkowo zachowane załamanie muru w kierunku północnym, co można interpretować jako pozostałość zachodniej ściany zakrystii/kaplicy (fot. 10).

10. Północno-zachodni narożnik nawy – załamanie lica muru (prawdopodobna pozostałość zachodniej ściany zakrystii/kaplicy)

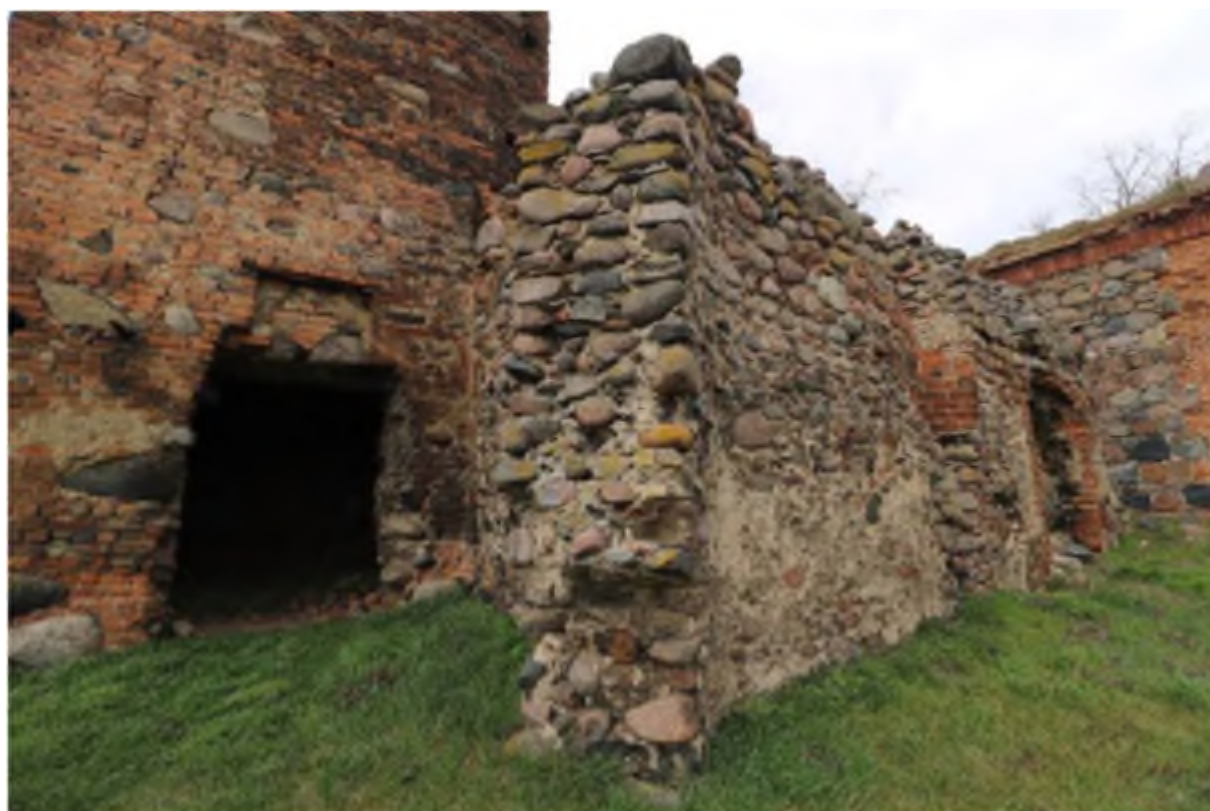
Relikty południowej ściany nawy kościoła zachowały się na odcinku długości niecałych 10 m, do wysokości max. 4,7 m w narożniku południowo-zachodnim. Na styku ściany południowej i zachodniej zachowała się diagonalna przypora, analogiczna do tej w narożniku północno-zachodnim (fot. 11).

11. Południowo-zachodni narożnik nawy – diagonalna przypora

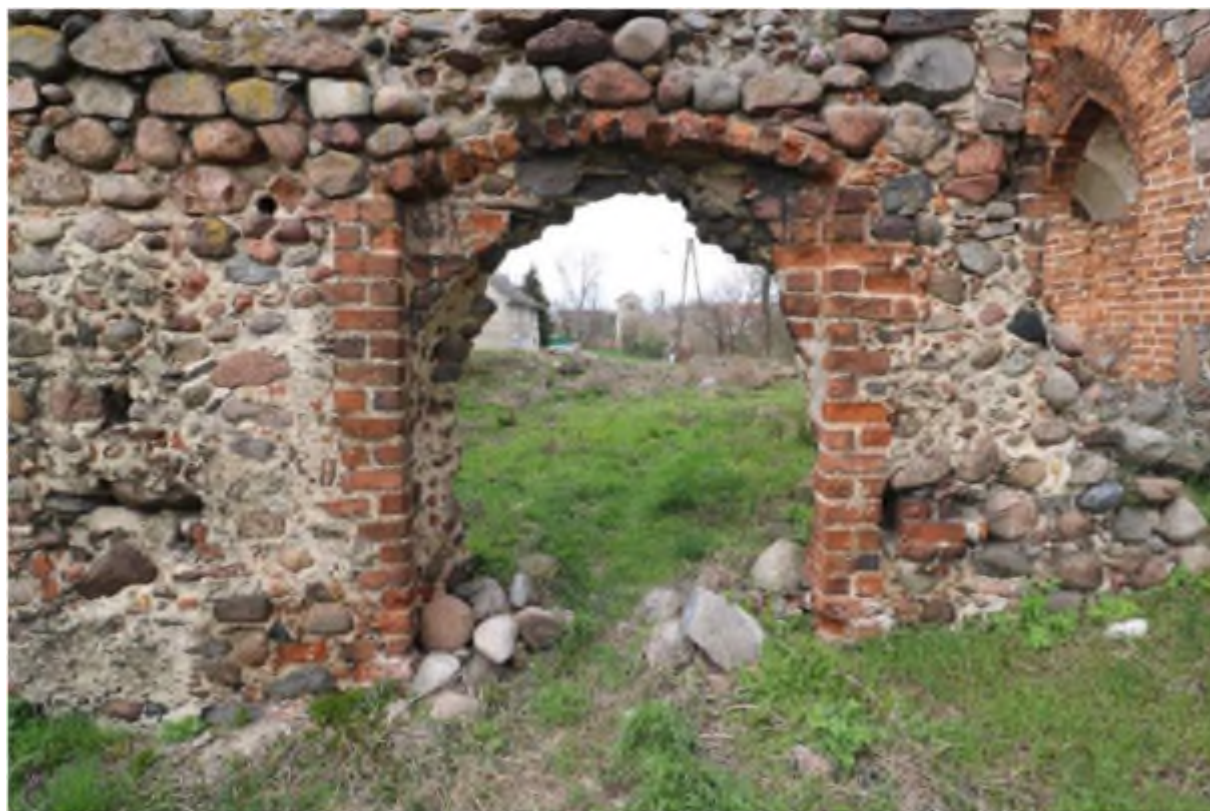
zostały ościeża portalu wejściowego (fot. 13). Nad otworem zastosowano również ceglane nadproże łukowe. Otwór zwężał się do wewnątrz, a na ościeżach zachowały się ślady po ścięciu jednej warstwy cegieł oraz negatyw po łuku (fot. 14). Na odcinku muru, gdzie znajdował się otwór wejściowy nie zachowało się północne lico ściany.

13. Południowa ściana nawy – pozostałości portalu wejściowego

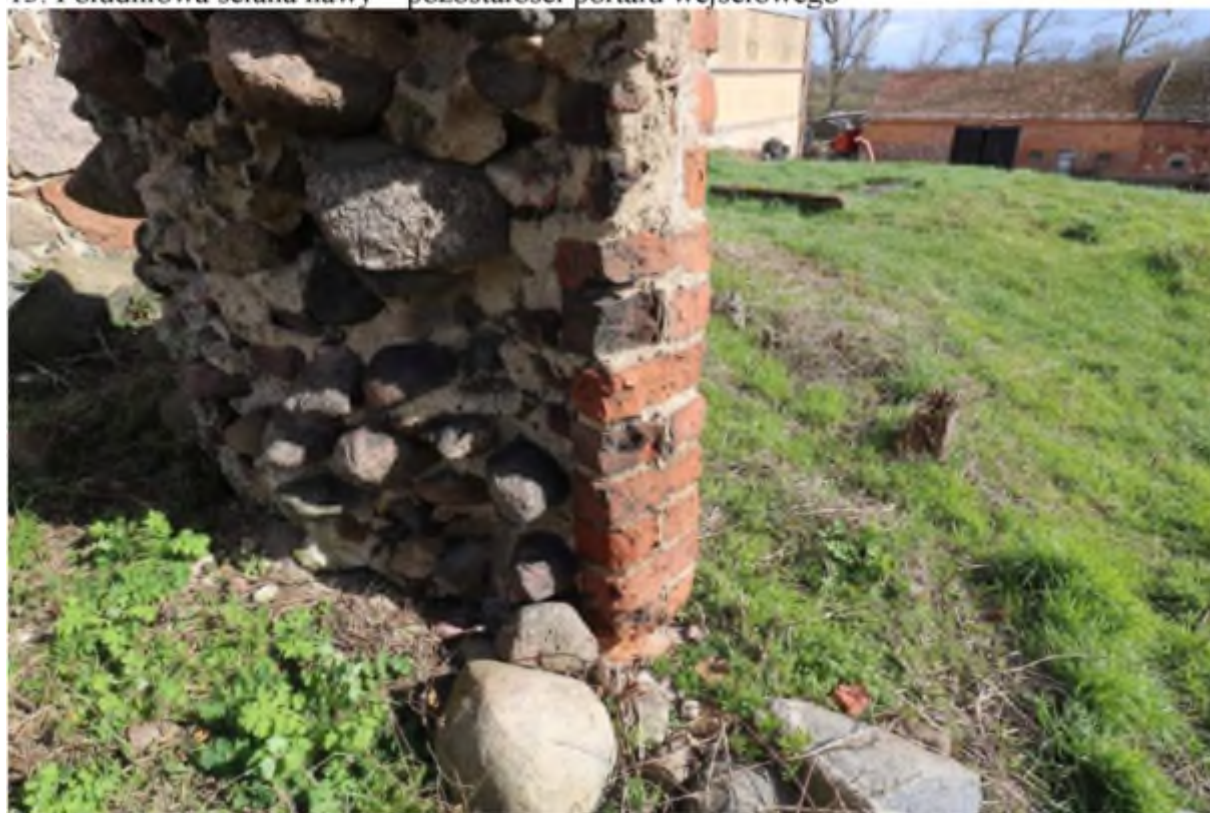
14. Południowa ściana nawy – ścięte ościeże otworu wejściowego

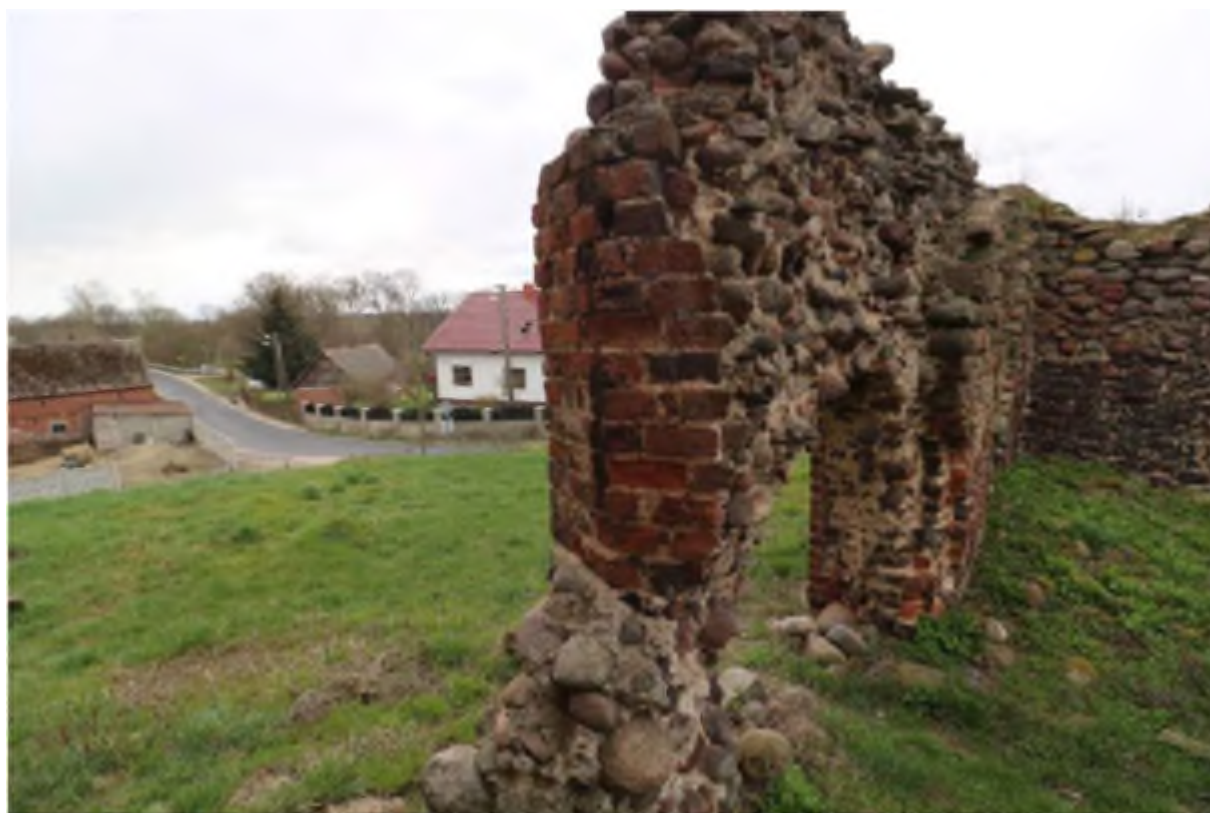
15. Południowa ściana nawy – pozostałości ościeża otworu okiennego

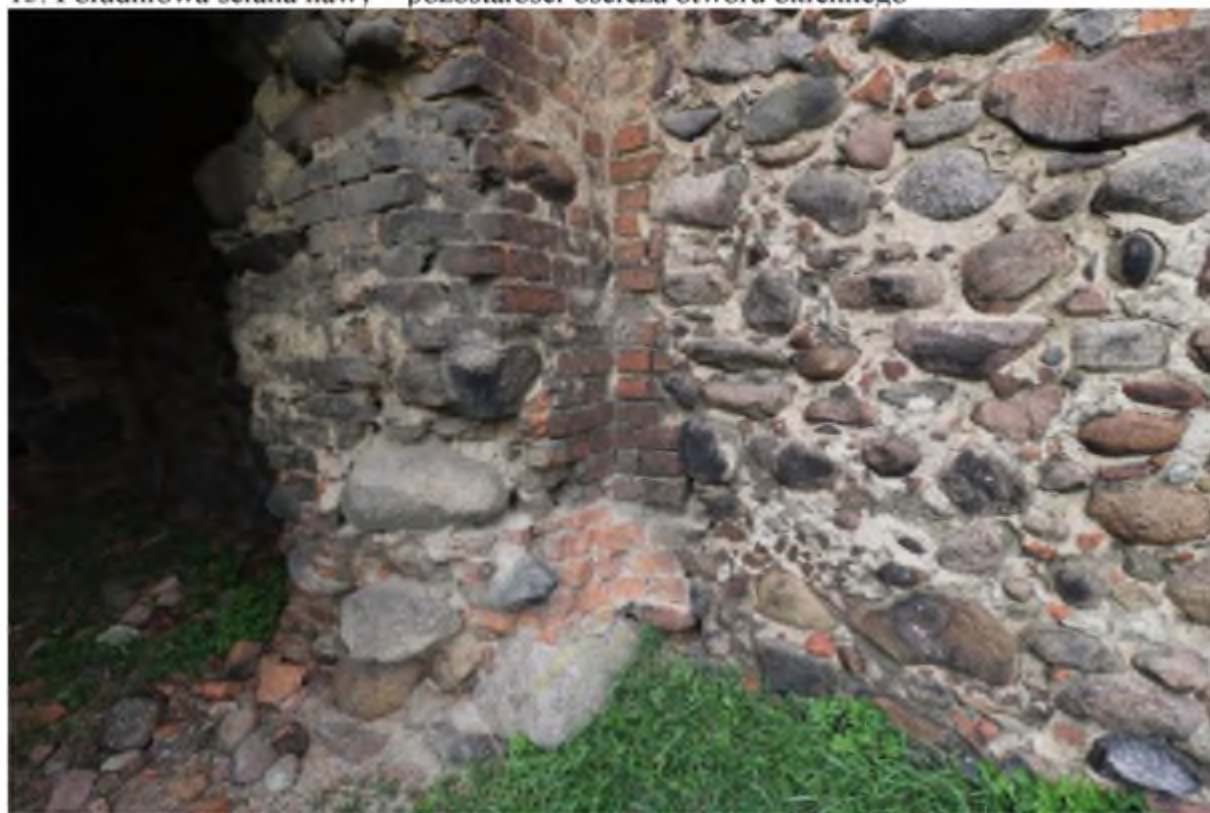
16. Narożnik wieży i nawy – przewiązanie murów

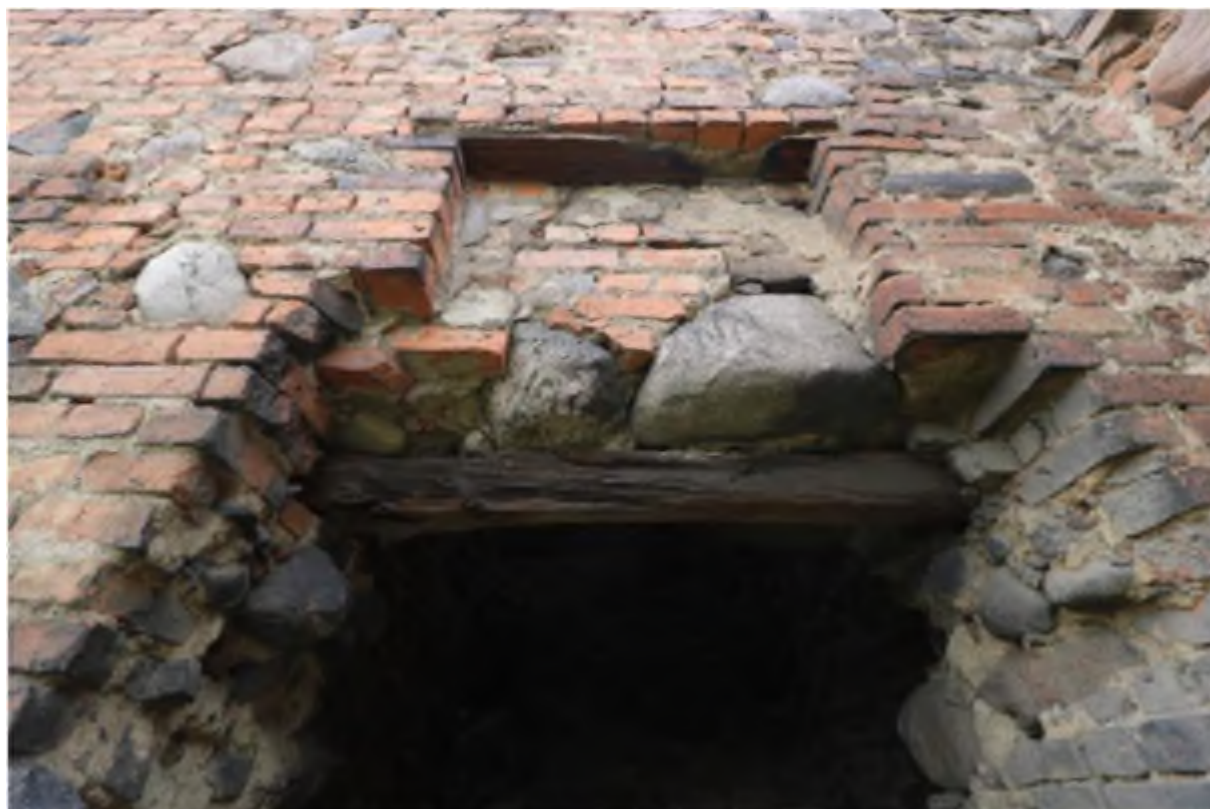
Otwór wejściowy prowadzący do wieży z poziomu terenu zlokalizowany był od strony południowej. Nad nim zachowała się belka nadprożowa oraz wnęka po tablicy inskrypcyjnej (fot. 17). Wewnątrz wieży widoczne są liczne otwory po belkach stropowych, wyznaczających kolejne kondygnacje (fot. 18-19).

17. Wieża – ściana południowa – belka nadprożowa i wnęk na płytę inskrypcyjną

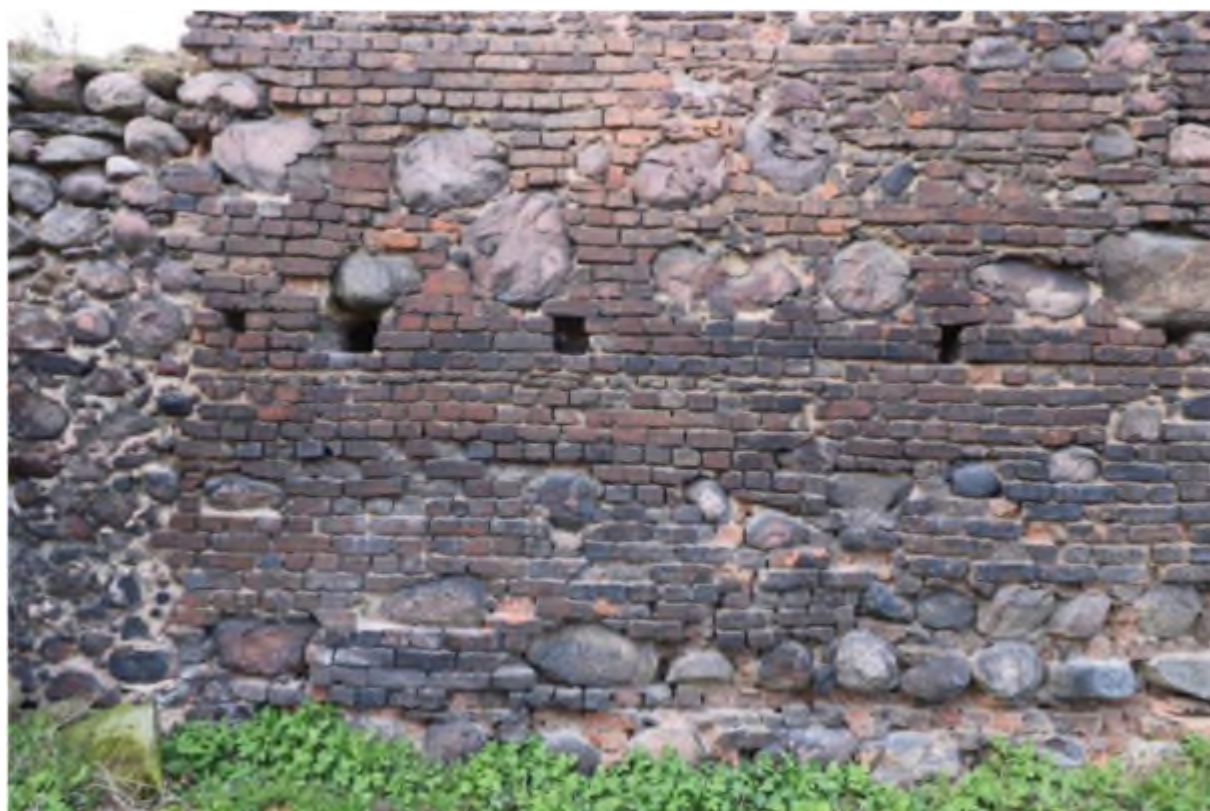
23. Wieża – elewacja wschodnia – otwory na belki podtrzymujące empore/chór

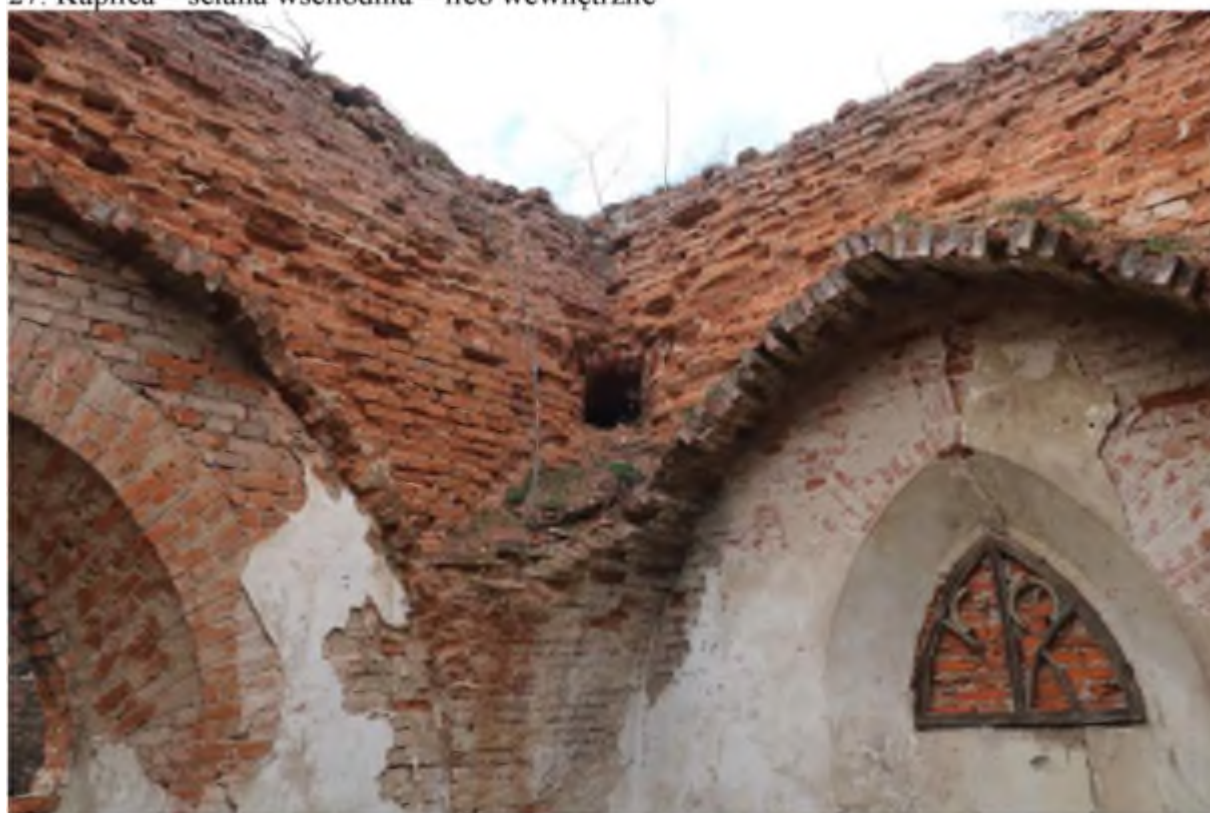
Wewnątrz zachowały się fragmenty sklepienia krzyżowego, rozmieszczonego w centralnym punkcie kaplicy. W północno-zachodnim narożniku, nad sklepieniami widoczny jest prostokątny otwór – być może wentylacyjny (fot. 28). Pod południową częścią budowli znajduje się krypta. Jest ona sklepią kolebkowo, wykonana z cegły analogicznej do tej w murach kaplicy, układanej wozówkowo. W zachodniej i wschodniej ścianie zlokalizowane są nierozglifione otwory wentylacyjne z ukośnymi parapetami, natomiast po północnej stronie niewielka luneta, która częściowo się zawaliła i dzisiaj pozwala na dostęp do podziemnej części kaplicy grobowej (fot. 26).

28. Otwór wentylacyjny w północno-zachodnim narożniku kaplicy.

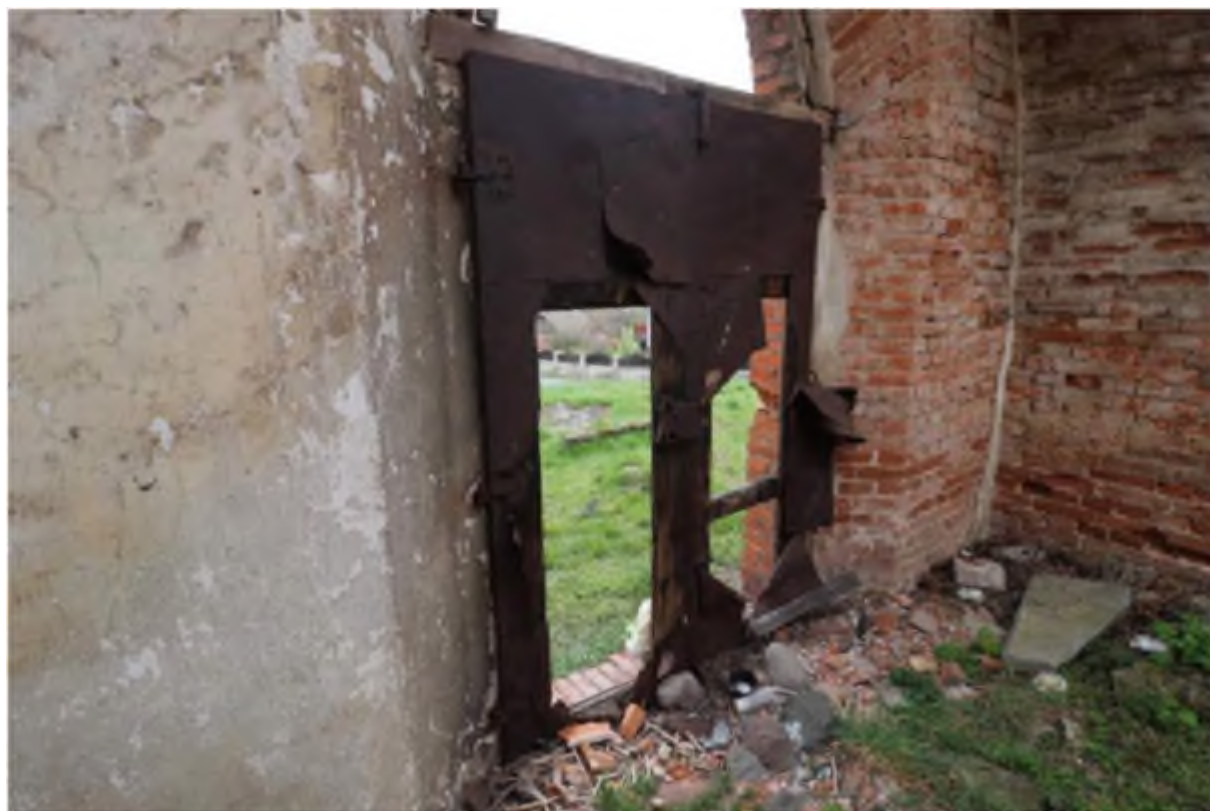
Na wysokości 30-40 cm powyżej poziomu terenu wystąpiła odsadzka. Wszystkie elewacje zostały zwieńczone gzymsem ceglany, powyżej wznoszą się kolejne warstwy ciosów kamiennych. W centralnym punkcie każdej ze ścian znajdują się szeroko rozglifione, ostrołukowe wnęki. Dwie z nich (północna i wschodnia) są całkowicie zamurowane przypominając blendy, kolejna (zachodnia) posiada niewielki otwór, natomiast w ścianie południowej otwór o tym samym kształcie pełni funkcję wejścia do kaplicy. W nim zachowały się pozostałości drewnianych drzwi obitych blachą (fot. 29).

29. Drewniane drzwi do kaplicy.

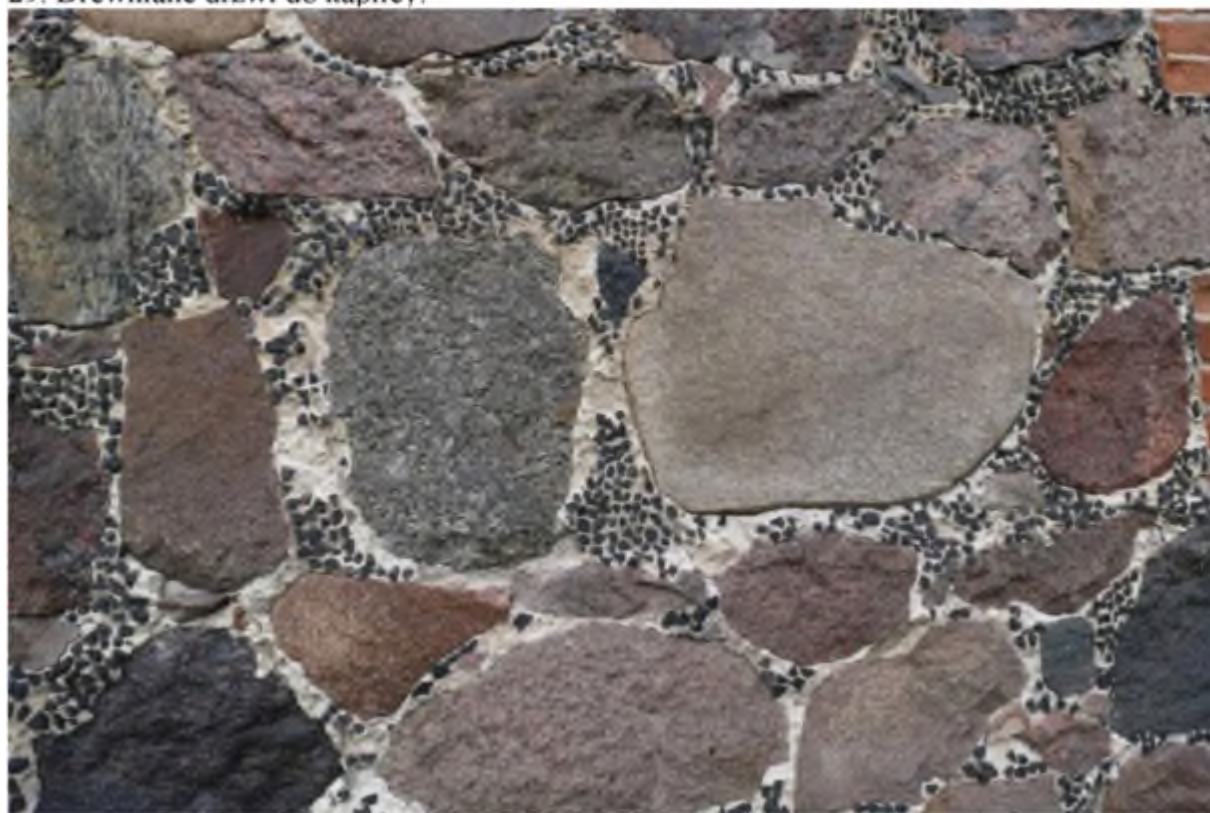
30. Zewnętrzne lico muru kaplicy

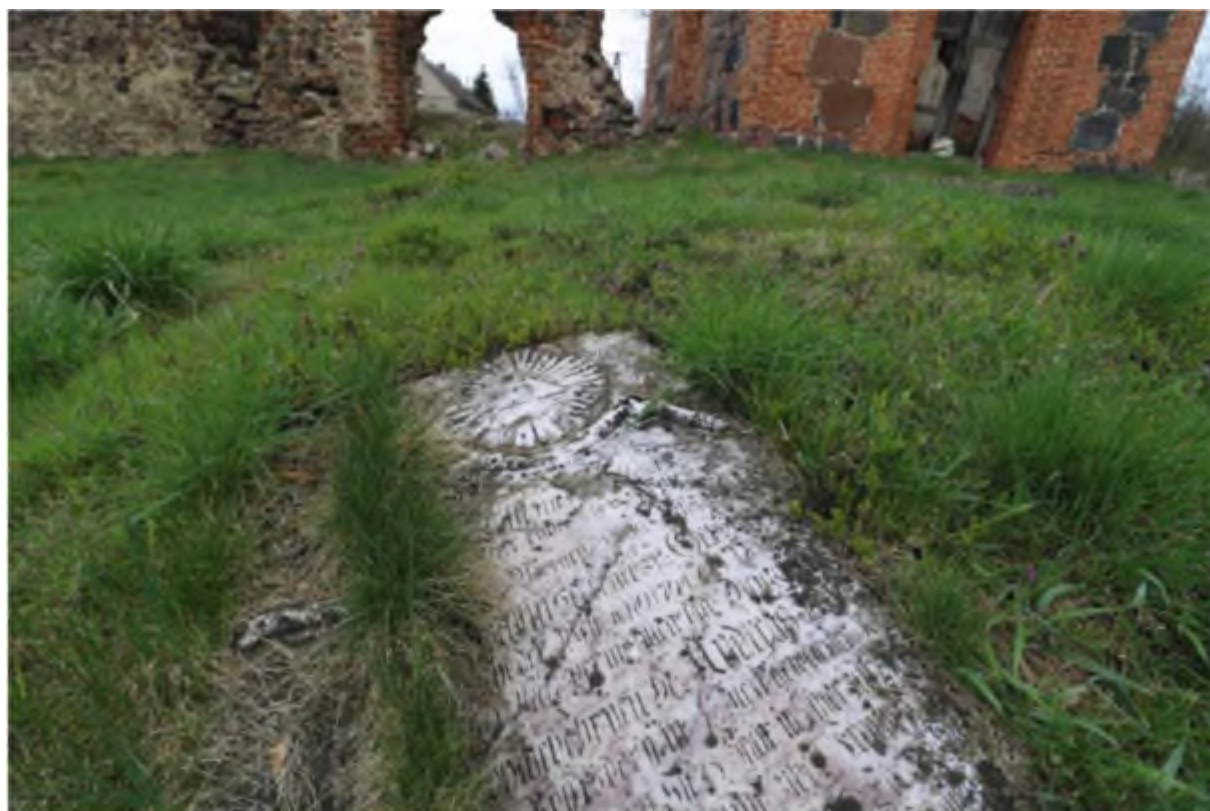
Poza substancją murowaną należy w przypadku tego zabytku zwrócić również uwagę na liczne płyty grobowe i epitafia rozrzucone w nieładzie w obrębie cmentarza przykościelnego oraz wewnątrz dawnej nawy kościoła i w kaplicy. Niejednokrotnie są to już tylko małe fragmenty, część z nich zachodzi glebą i zarasta, przez co staje się prawie niewidoczna na powierzchni.

31. Fragment płyty grobowej, leżący nieopodal ruin kościoła św. Michała
