KARTA ADRESOWA ZABYTKU NIERUCHOMEGO

FOLWARK: (PODWÓRZE I) DOM MIESZKALNY I BIURA (6)

**Górczyna 49
67-407 Szlichtyngowa**

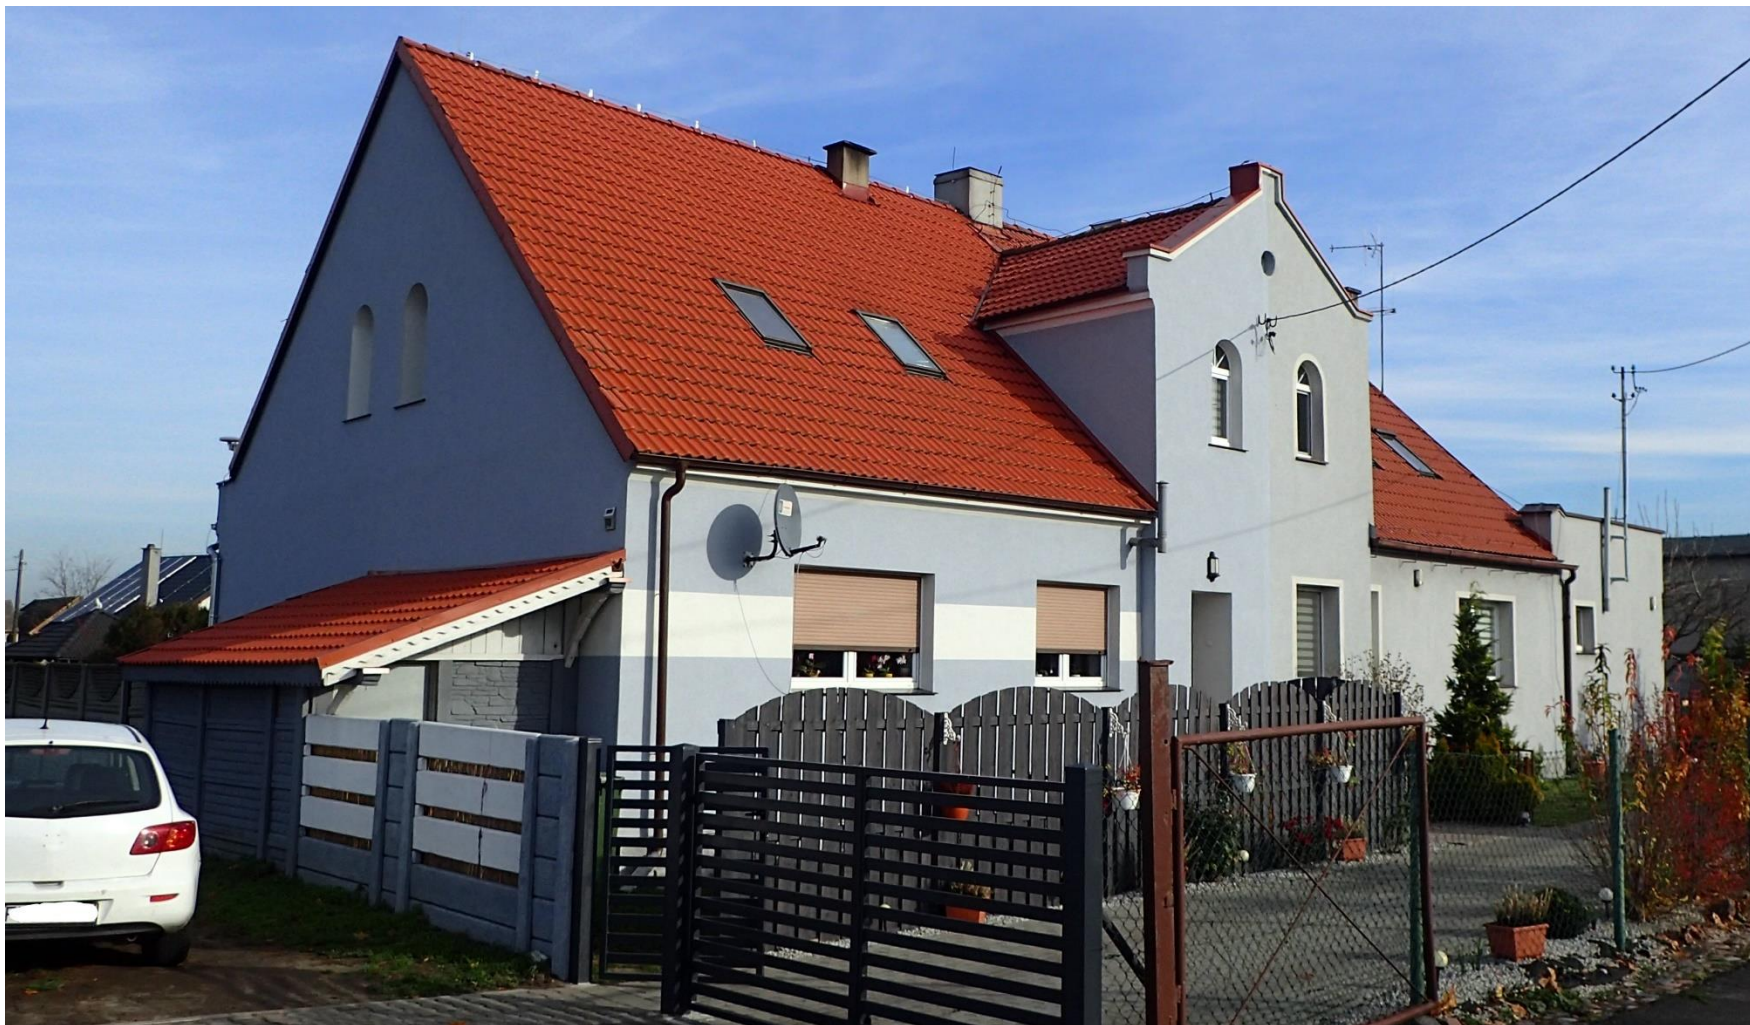
Widok na elewację południową i zachodnią.

<p>8. Historia, opis i wartości</p> <p>Historia.</p> <p>Zespół folwarczny powstał w II połowie XIX w. Oba podwórza należały do jednego właściciela, był nim Rudolf von Szlichtyng. Jego posiadłość obejmowała 1101 mórg ziemi. Należało do niego oprócz zabudowań gospodarczych 7 dymów z 88 mieszkańcami. Produkcja towarowa nastawiona była głównie na hodowlę bydła. Do majątku właściciela folwarku należała także 1 kolonia puszczańska. Obecnie zachowane budyni gospodarcze i mieszkalne powstawały od końca XIX w. do początku XX w. Park jest starszy od zachowanych budynków folwarcznych, w zasadniczej części uzupełniony jednak młodszymi drzewami. W okresie powojennym zespół przechodzi kolejno pod PGR Kożuchów, od 1965 do 1978 r. rod Kombinat Rolny Stare Strącze, od 1978 do 1980 r. pod PGR - Długie Stare, a od 1980 r. PGR w Górczynie był samodzielnym przedsiębiorstwem. Obecnie jest własnością prywatną.</p> <p>Opis.</p> <p>Założenie usytuowane jest w południowej części wsi Górczyna, obejmuje ono park i podwórze gospodarczo-folwarczne oraz kolonię mieszkaniową. Park usytuowany jest na południe od podwórza folwarcznego, jest równocześnie parkiem miejskim Szlichtyngowej. Na północ od parku usytuowane jest I podwórze gospodarczo-folwarczne, które oddzielone jest od parku pierwotnym terenem przypałacowym. Na wschód od spichlerza (13), za drogą gruntową obiegającą założenie mieści się magazyn (14). Na południe od niego znajduje się współczesna wiata. Na północnej granicy założenia usytuowany jest drewniany magazyn na nawozy i garaże (10). Południową granicę podwórza stanowi budynek inwentarski (2) oraz żywopłot dochodzący do wejścia z "terenu przypałacowego" na podwórze folwarczne we wschodniej części tej granicy. Od zachodu dziedziniec folwarczny otacza obora (3), ogrodzenie z główną - zachodnią bramą wjazdową na podwórze folwarczne oraz dom mieszkalny nr 49 i biura zakładu sadowniczego (6). Budynek mieszkalny nr 49, założony na rzucie prostokąta na osi wschód-zachód, parterowy z użytkowym poddaszem, nakryty dachem dwuspadowym z pokryciem z dachówki zakładkowej. Elewacja frontowa (południowa) podkreślona została centralnie umieszczonym dwurzędowym ryzalitem zakończonym trójkątnym szczytem nakrytym dachem dwuspadowym.</p> <p>Wartości.</p> <p>Budynek prezentuje wartości zabytkowe, wartość artystyczną, historyczną i naukową. Jest przykładem folwarcznej architektury mieszkalnej z przełomu XIX i XX wieku.</p>	<p>9. Stan zachowania i postulaty dotyczące konserwacji</p> <p>Stan zachowania.</p> <p>Obiekt zachowany w dobrym stanie, w historycznej bryle, kubaturze, wraz z kształtem dachu. Zachowana historyczna kompozycja, proporcje. Artykulacja elewacji została zatarta poprzez remont tynków zewnętrznych i wprowadzenie błędnej kolorystyki. Dach budynku po przeprowadzonym remoncie z zachowaniem kształtu i krycia z dachówki ceramicznej. Budynek na bieżąco użytkowany, w dobrym stanie technicznym. Wprowadzone zmiany poprzez zmianę kształtu i rozmiaru otworów okiennych i w wprowadzeniu okien PCV bez podziałowych są niekorzystne dla wartości obiektu. Budynek traci czytelność i spójność stylistyczną z architekturą okresu w jakim powstał.</p> <p>Postulaty dotyczące konserwacji.</p> <p>Bezwzględnej ochronie konserwatorskiej podlega kompozycja założenia, bryła obiektu, gabaryty, artykulacja elewacji oraz kształt dachu wraz z zastosowanymi technologiami. W trakcie prac należy dążyć do przywrócenia pierwotnego wyglądu elewacji, w tym odtworzenie historycznej kolorystyki i materiałów. Nie dopuszcza się docieplenia elewacji budynku styropianem. Należy prowadzić systematyczną kontrolę stanu zachowania pokrycia dachowego, udrażniać system odprowadzania wód opadowych.</p>
