GEZ		KARTA ADRESOWA ZABYTKU NIERUCHOMEGO		3. Miejscowość Wyszanów	
1. Nazwa  MAGAZYN (D. STAJNIA) NA TERENIE FOLWARKU.		2. Czas powstania  Pocz. XX w.

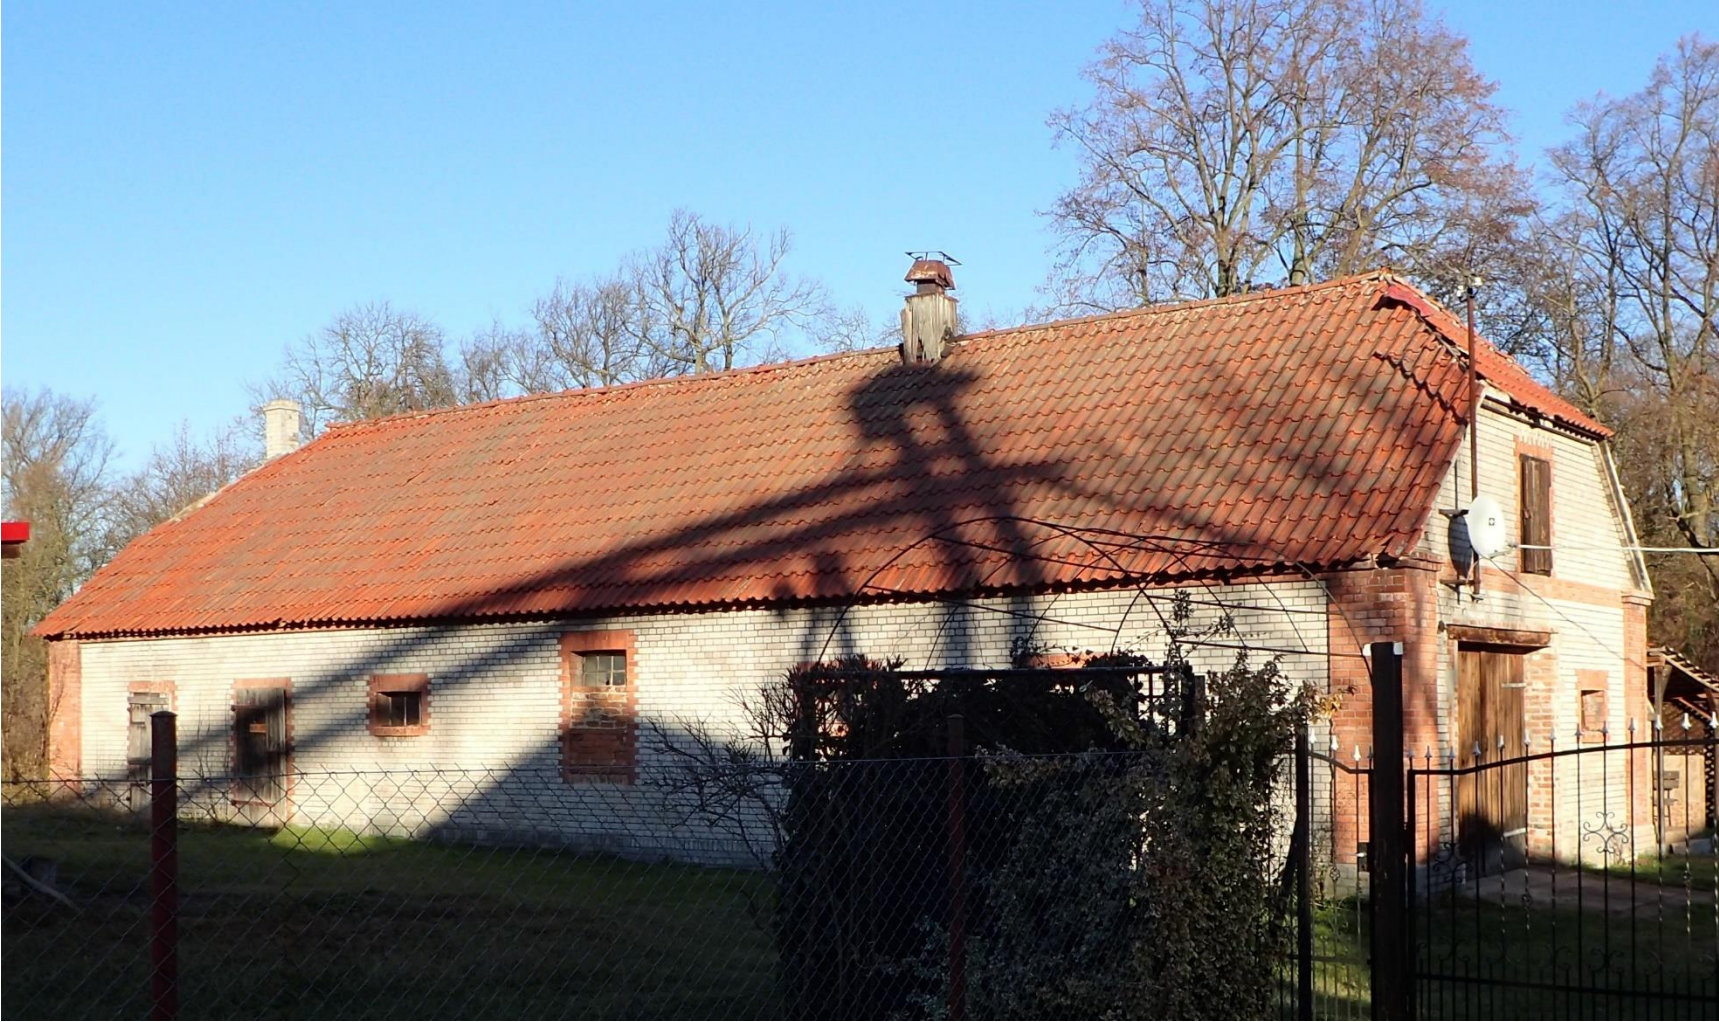
Widok na elewację zachodnią i południową.

Obiekt zachowany w dobrym stanie, w historycznej bryle, kubaturze, wraz z kształtem dachu. Zachowana historyczna kompozycja, artykulacja elewacji, proporcje. Budynek z zachowaniem krycia z dachówki ceramicznej karpiówki. Budynek na bieżąco użytkowany, w dobrym stanie technicznym. Przeprowadzone remonty nie wpłynęły na zachowane wartości budynku.

Obiekt zlokalizowany jest na terenie wpisanym do rejestru zabytków województwa lubuskiego prawomocną decyzją Wojewódzkiego Konserwatora Zabytków. W związku z powyższym, wszelkie prace w obrębie budynku należy prowadzić w uzgodnieniu z Wojewódzkim Konserwatorem Zabytków. Wobec powyższego formułuje się następujące postulaty konserwatorskie: bezwzględnej ochronie konserwatorskiej podlega bryła obiektu, gabaryty, artykulacja elewacji oraz kształt dachu wraz z zastosowanymi technologiami. W trakcie prac należy dążyć do przywrócenia pierwotnego wyglądu elewacji, w tym odtworzenie historycznej kolorystki i materiałów. Nie dopuszcza się docieplenia elewacji budynku. Należy prowadzić systematyczną kontrolę stanu zachowania pokrycia dachowego, udrażniać system odprowadzania wód opadowych.
