GEZ		KARTA ADRESOWA ZABYTKU NIERUCHOMEGO		3. Miejscowość DRYŻYNA	
1. Nazwa DOM NAUCZYCIELA (D. BUDYNEK SZKOŁY)		2. Czas powstania LATA 20. XX WIEKU

4. Adres Dryżyna 41 A 67-407 Szlichtyngowa	
				5. Przynależność administracyjna województwo lubuskie powiat wschowski gmina Szlichtyngowa	
				6. Formy ochrony Ustalenie ochrony w zmianie miejscowego planu zagospodarowania przestrzennego Gminy i Miasta Szlichtyngowa, w części dotyczącej wsi Dryżyna (Dz. Urz. Woj. Lubuskiego nr 25A, poz 266).

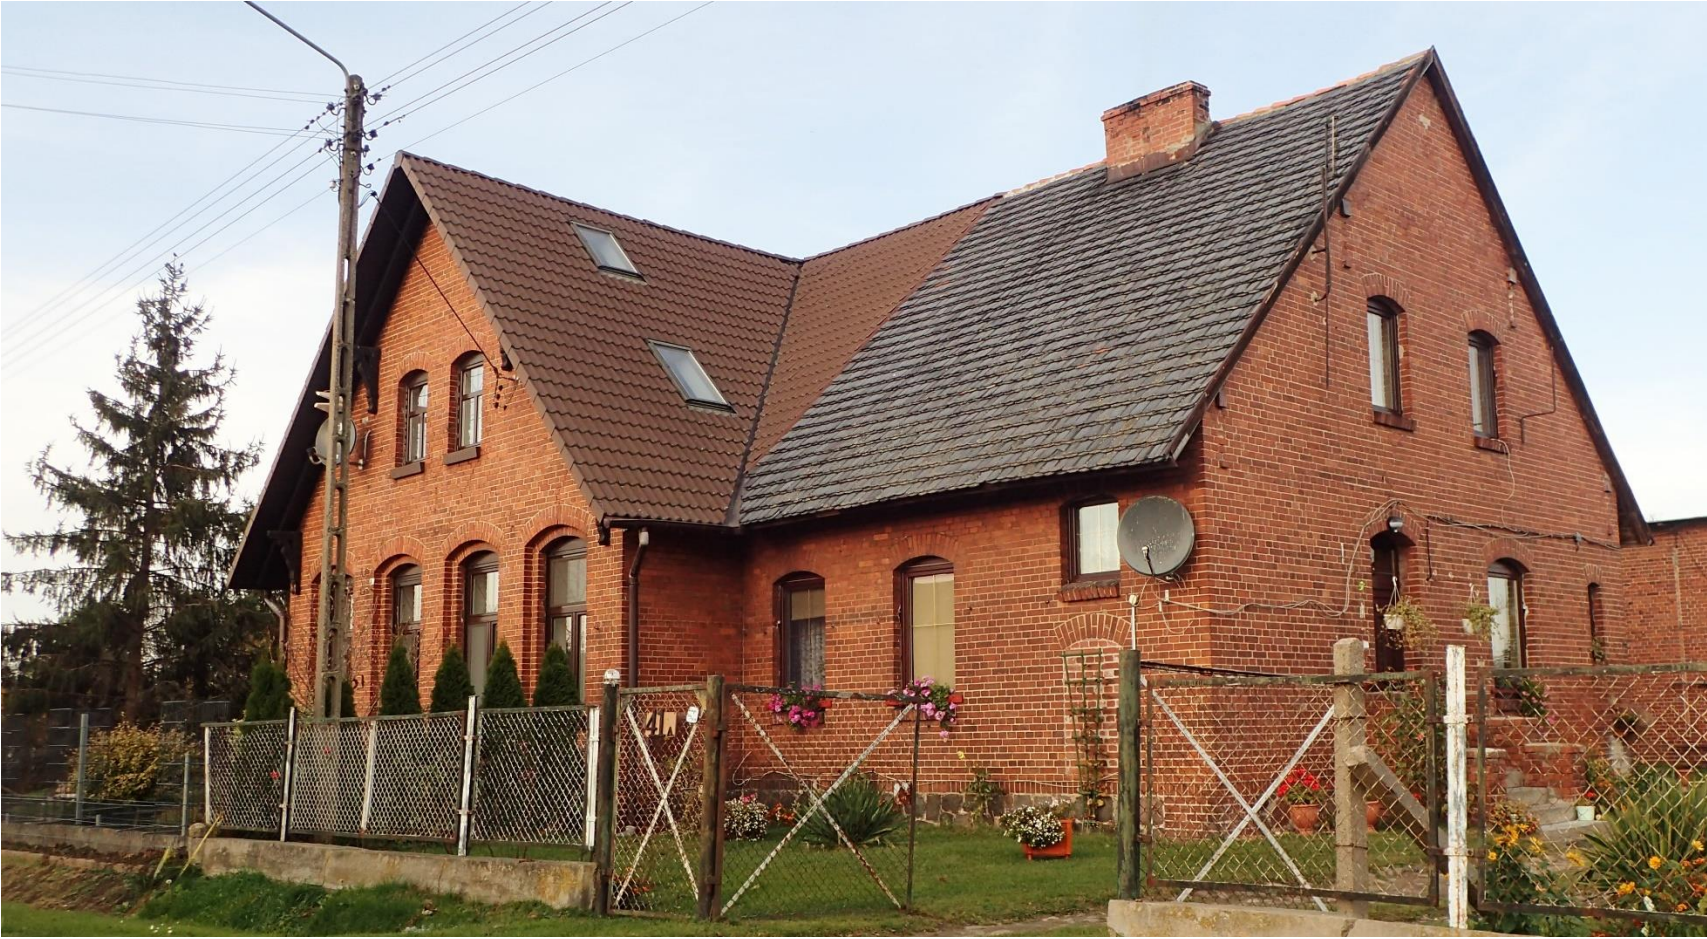
Widok na elewację południową i wschodnią.

Obiekt zachowany w dobrym stanie, w historycznej bryle, kubaturze, wraz z kształtem dachu. Zachowana historyczna kompozycja, artykulacja elewacji, proporcje. Budynek po remoncie dachu z częściowo zachowaniem krycia z dachówki ceramicznej karpiówki. Wprowadzona częściowo dachówka zakładkowa zakłóca odbiór obiektu. Budynek na bieżąco użytkowany, w dobrym stanie technicznym. Wprowadzone zmiany w wprowadzeniu częściowo okien bez podziałowych w kolorze brązowym są niekorzystne dla wartości obiektu. Budynek traci czytelność i spójność stylistyczną z architekturą okresu w jakim powstał.

Formułuje się następujące postulaty konserwatorskie: bezwzględnej ochronie konserwatorskiej podlega kompozycja, bryła obiektu, gabaryty, artykulacja elewacji oraz kształt dachu wraz z zastosowanymi technologiami. W trakcie prac należy dążyć do przywrócenia pierwotnego wyglądu elewacji, w tym odtworzenie historycznej kolorystyki i materiałów. Nie dopuszcza się docieplenia elewacji frontowej budynku. Należy prowadzić systematyczną kontrolę stanu zachowania pokrycia dachowego, udrażniać system odprowadzania wód opadowych.
