# KARTA ADRESOWA ZABYTKU NIERUCHOMEGO

3. Miejscowość  
**DRYŻYNA**

**DOM**

**Dryżyna 19  
67-407 Szlichtyngowa**

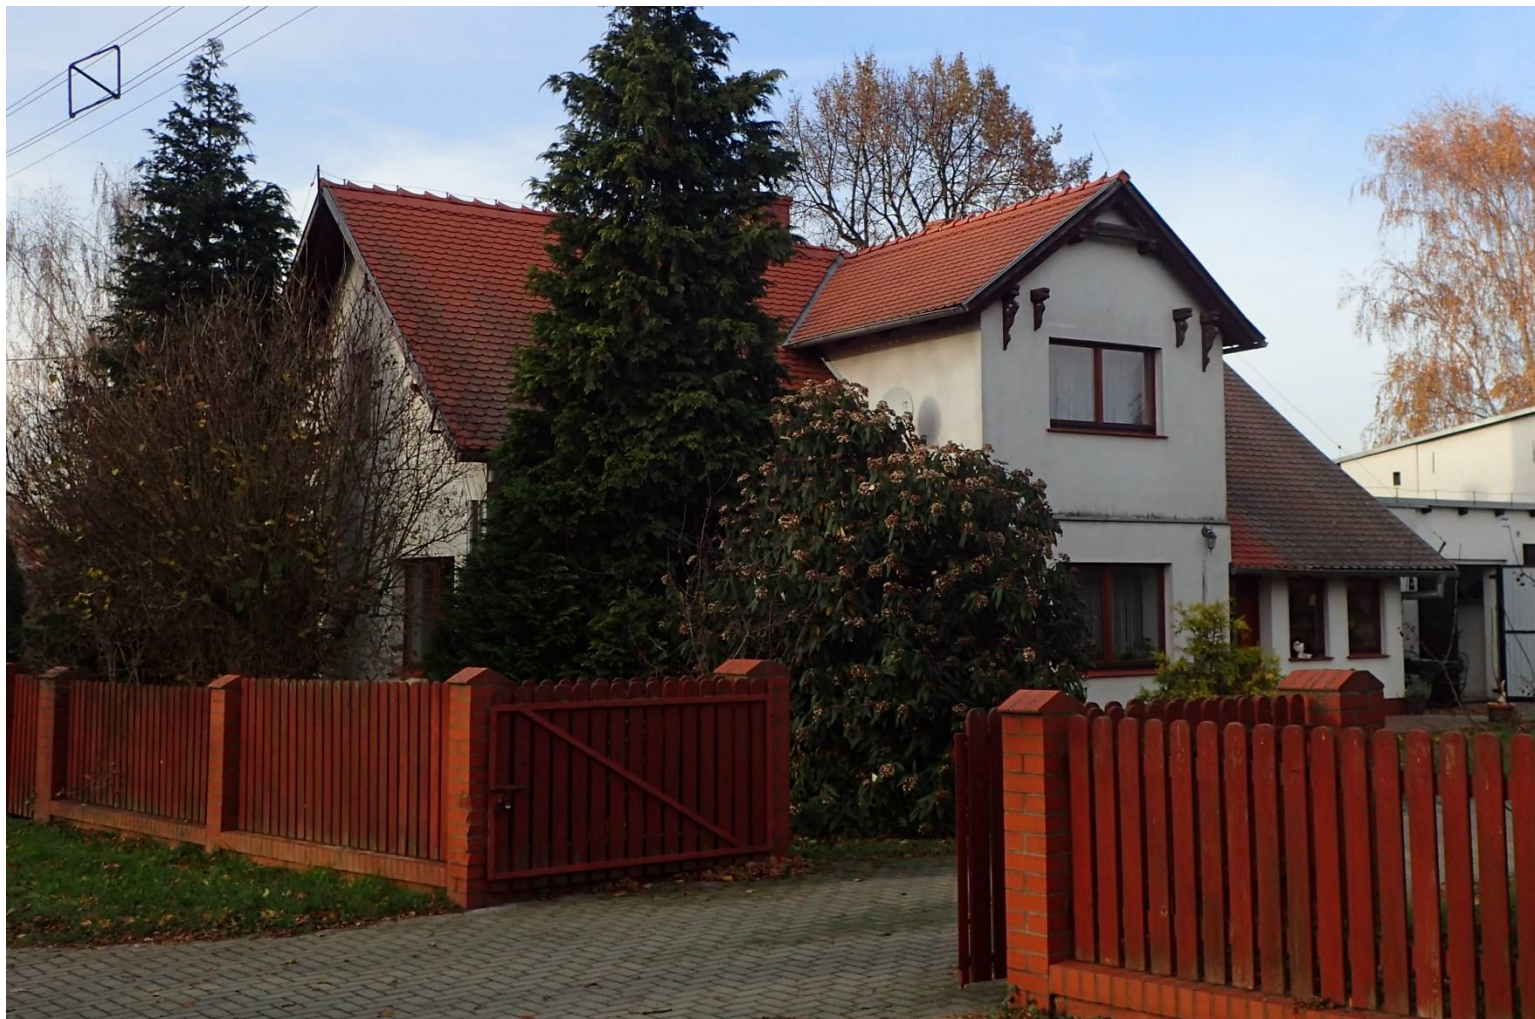
Widok na elewację wschodnią i południową .

**Opis.**  
Budynek murowany z cegły, otynkowany, założony na planie prostokąta, parterowy z użytkowym poddaszem, nakryty dachem dwuspadowym, z pokryciem z dachówki karpiówki. Centralnie w elewacji wschodniej umieszczono ryzalit nakryty dachem dwuspadowym facjatkę. Dach okapowy, silnie wysunięty przed lico z ozdobnymi kroksztynami. Elewacje nie posiadają detalu architektonicznego.

Obiekt zachowany w dobrym stanie, w historycznej bryle, kubaturze, wraz z kształtem dachu. Zachowana historyczna kompozycja, artykulacja elewacji, proporcje. Budynek po remoncie dachu z zachowaniem krycia z dachówki ceramicznej karpiówki, wprowadzono obecnie widoczne, współczesne tynki cienkowarstwowe o gładkiej strukturze oraz powiększono otwory okienne i wprowadzono wtórną stolarkę okienną. Budynek na bieżąco użytkowany, w dobrym stanie technicznym. Wprowadzone zmiany w wprowadzeniu okien bez podziałowych oraz tynku z są niekorzystne dla wartości obiektu. Budynek traci czytelność i spójność stylistyczną z architekturą okresu w jakim powstał.

**Postulaty dotyczące konserwacji.**  
W oparciu o art. 27 ustawy z dnia 23 lipca 2003r. o ochronie zabytków i opiece nad zabytkami, formuluje się następujące postulaty konserwatorskie: bezwzględnej ochronie konserwatorskiej podlega kompozycja założenia, bryła obiektu, gabaryty, artykulacja elewacji oraz kształt dachu wraz z zastosowanymi technologiami. W trakcie prac należy dążyć do przywrócenia pierwotnego wyglądu elewacji, w tym odtworzenie historycznej więźby dachowej. Nie dopuszcza się docieplenia elewacji budynku. Należy prowadzić systematyczną kontrolę stanu zachowania pokrycia dachowego, udrażniać system odprowadzania wód opadowych.
