GEZ		KARTA ADRESOWA ZABYTKU NIERUCHOMEGO		3. Miejscowość Gola	
1. Nazwa KOŚCIÓŁ FIL. PW. ŚW. JADWIGI		2. Czas powstania 1768 r

4. Adres Gola 67-407 Szlichtyngowa Dz. nr 111	
				5. Przynależność administracyjna województwo lubuskie powiat wschowski gmina Szlichtyngowa	
				6. Formy ochrony Wpis do rejestru zabytków pod nr L-486/A (d. 1042/240) z dnia 03.04.1961 r. Ustalenie ochrony w zmianie miejscowego planu zagospodarowania przestrzennego Gminy i Miasta Szlichtyngowa, w części dotyczącej wsi Gola (Dz. Urz. Woj. Lubuskiego nr 25A z dn. 30 grudnia 1999 r., poz. 268).

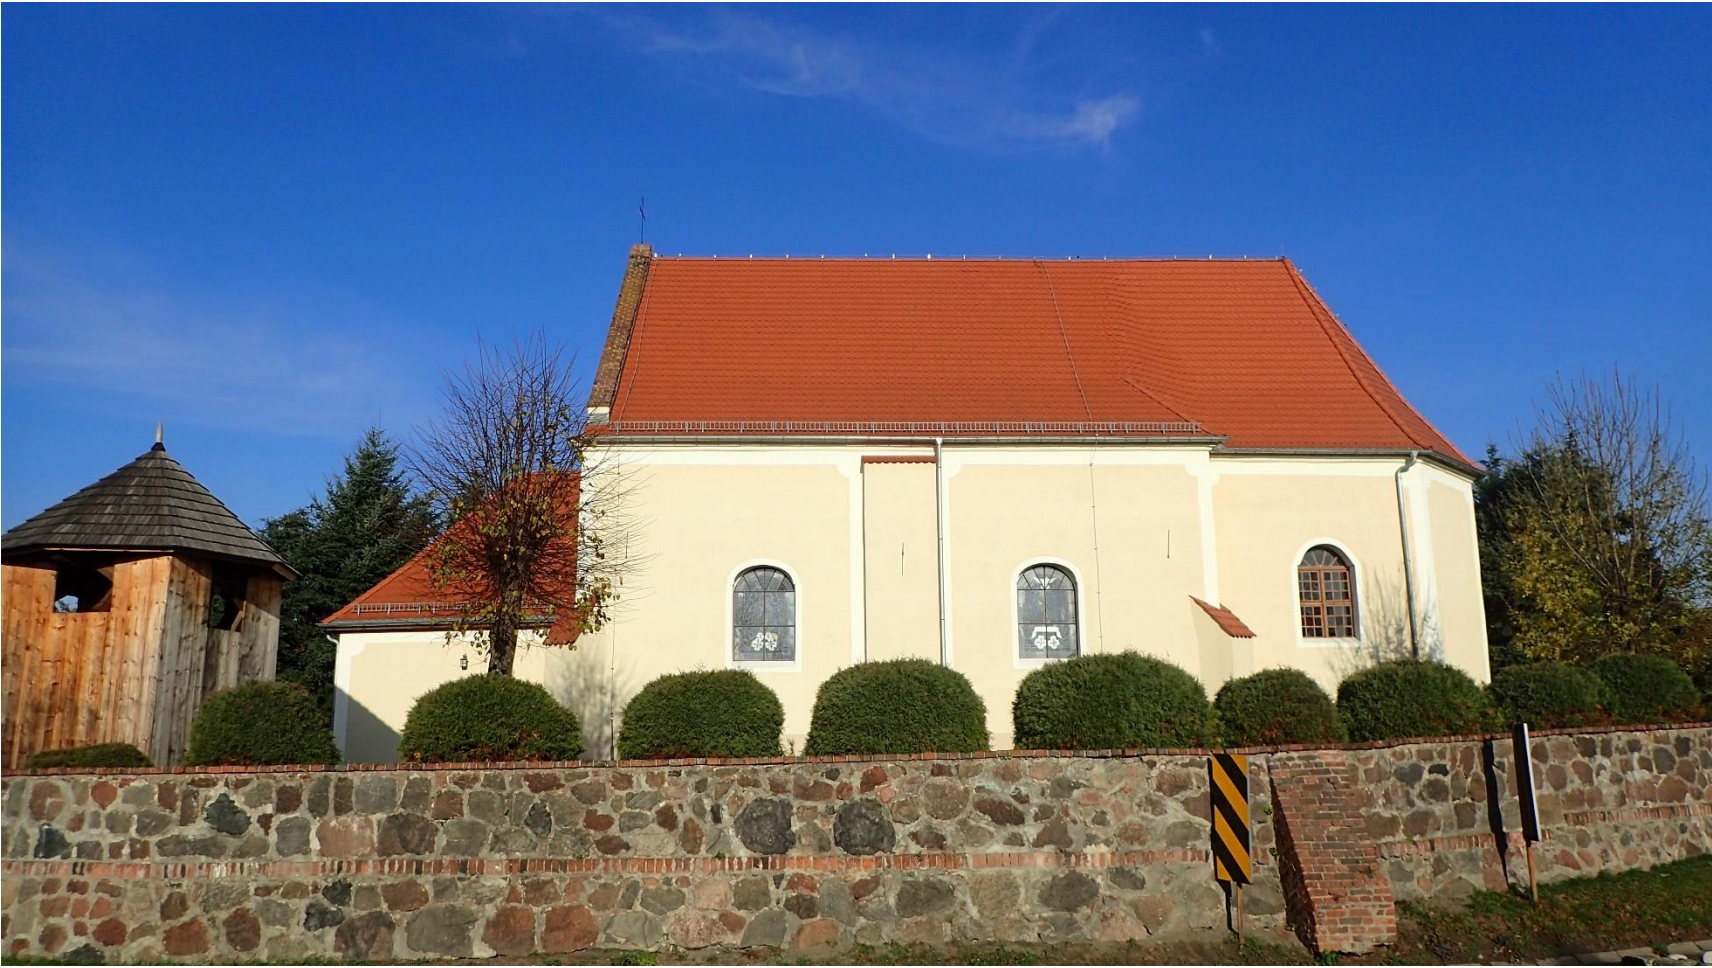
Widok na elewację południową.

Obiekt zachowany w dobrym stanie, w historycznej bryle, kubaturze, wraz z kształtem dachu. Zachowana historyczna kompozycja, artykulacja elewacji, proporcje. Budynek po remoncie dachu z zachowaniem krycia z dachówki ceramicznej karpiówki, na bieżąco użytkowany, w dobrym stanie technicznym.

Obiekt wpisany jest do rejestru zabytków województwa lubuskiego prawomocną decyzją Lubuskiego Wojewódzkiego Konserwatora Zabytków. W związku z powyższym, wszelkie prace w obrębie budynku należy prowadzić w uzgodnieniu z Wojewódzkim Konserwatorem Zabytków. W oparciu o art. 27 ustawy z dnia 23 lipca 2003r. o ochronie zabytków i opiece nad zabytkami, formułuje się następujące postulaty konserwatorskie: bezwzględnej ochronie konserwatorskiej podlega kompozycja założenia, bryła obiektu, gabaryty, artykulacja elewacji oraz kształt dachu wraz z zastosowanymi technologiami. W trakcie prac należy dążyć do przywrócenia pierwotnego wyglądu elewacji, w tym odtworzenie historycznej kolorystyki i materiałów. Nie dopuszcza się docieplenia elewacji frontowej budynku. Należy dążyć do uporządkowania najbliższego otoczenia, poprzez naprawę ogrodzenia. Należy prowadzić systematyczną kontrolę stanu zachowania pokrycia dachowego, udrażniać system odprowadzania wód opadowych.
