GEZ	KARTA ADRESOWA ZABYTKU NIERUCHOMEGO		3. Miejscowość <b>Gola</b>
1. Nazwa  <b>DZWONNICA PRZY KOŚCIELE FIL. PW. ŚW. JADWIGI</b>		2. Czas powstania  <b>XVIII w.</b>	
<div data-bbox="51 367 1704 1394">

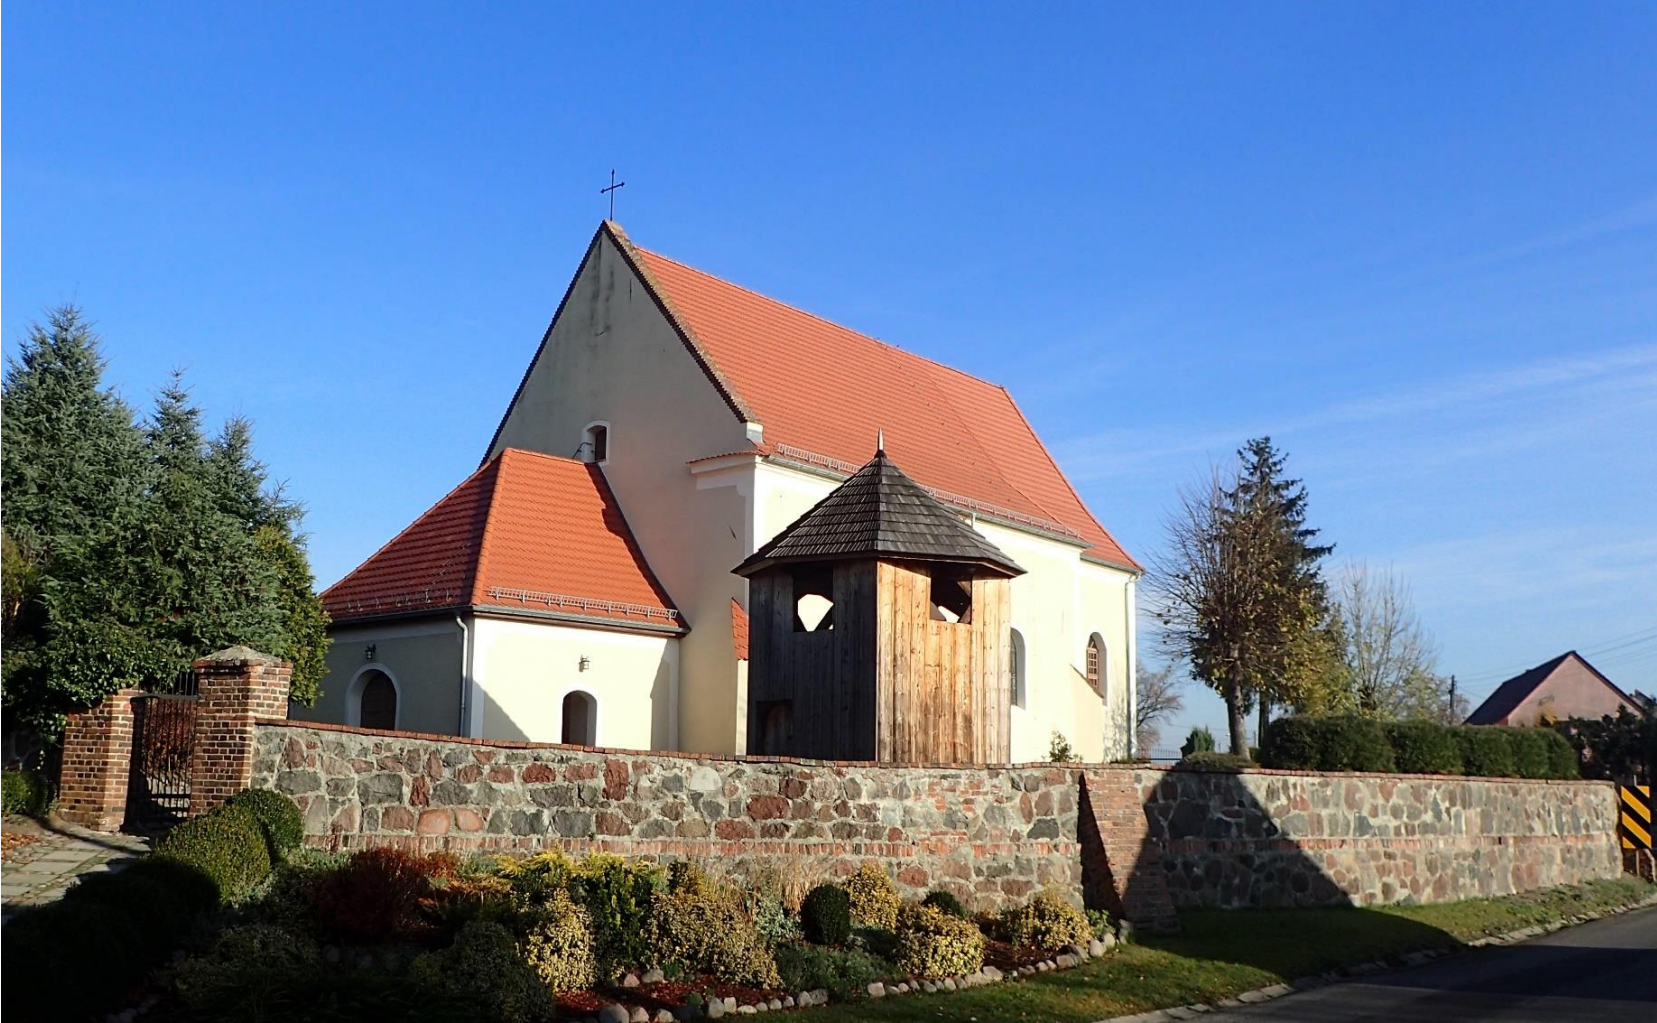
</div> <div data-bbox="669 1418 1081 1444"> Widok na elewację zachodnią i południową. </div>			<div data-bbox="1731 293 2188 603"> 4. Adres  <b>Gola</b>  <b>67-407 Szlichtyngowa</b>  <b>Dz. nr 111</b> </div> <div data-bbox="1731 603 2188 890"> 5. Przynależność administracyjna  województwo <b>lubuskie</b>   powiat <b>wschowski</b>   gmina <b>Szlichtyngowa</b> </div> <div data-bbox="1731 890 2188 1492"> 6. Formy ochrony  <b>Wpis do rejestru zabytków pod nr 1609 decyzja z dnia 15.03.1965 r.</b>   <b>Ustalenie ochrony w zmianie miejscowego planu zagospodarowania przestrzennego Gminy i Miasta Szlichtyngowa, w części dotyczącej wsi Gola (Dz. Urz. Woj. Lubuskiego nr 25A z dn. 30 grudnia 1999 r., poz. 268).</b> </div>

Drewniana dzwonnica o konstrukcji słupowej, oszalowana deskami, zbudowana prawdopodobnie w XVIII wieku. Dzwonnica jest nakryta ośmiobocznym dachem namiotowym. Wewnątrz wisi dzwon datowany na lata 1718-1725.

Obiekt zachowany w dobrym stanie, w historycznej bryle, kubaturze, wraz z kształtem dachu. Zachowana historyczna kompozycja, artykulacja elewacji, proporcje. Budynek po remoncie dachu i elewacji z zachowaniem krycia z gontu drewnianego.

Obiekt wpisany jest do rejestru zabytków województwa lubuskiego prawomocną decyzją Lubuskiego Wojewódzkiego Konserwatora Zabytków. W związku z powyższym, wszelkie prace w obrębie budynku należy prowadzić w uzgodnieniu z Wojewódzkim Konserwatorem Zabytków. W oparciu o art. 27 ustawy z dnia 23 lipca 2003r. o ochronie zabytków i opiece nad zabytkami, formułuje się następujące postulaty konserwatorskie: bezwzględnej ochronie konserwatorskiej podlega kompozycja założenia, bryła obiektu, gabaryty, artykulacja elewacji oraz kształt dachu wraz z zastosowanymi technologiami. W trakcie prac należy dążyć do przywrócenia pierwotnego wyglądu elewacji, w tym odtworzenie historycznej kolorystyki i materiałów. Nie dopuszcza się docieplenia elewacji frontowej budynku. Należy dążyć do uporządkowania najbliższego otoczenia, poprzez naprawę ogrodzenia. Należy prowadzić systematyczną kontrolę stanu zachowania pokrycia dachowego, udrażniać system odprowadzania wód opadowych.
