# KARTA ADRESOWA ZABYTKU NIERUCHOMEGO

**Gola**

**KRZYŻ PRZYDROŻNY NR 60**

**Gola 60  
67-407 Szlichtyngowa**

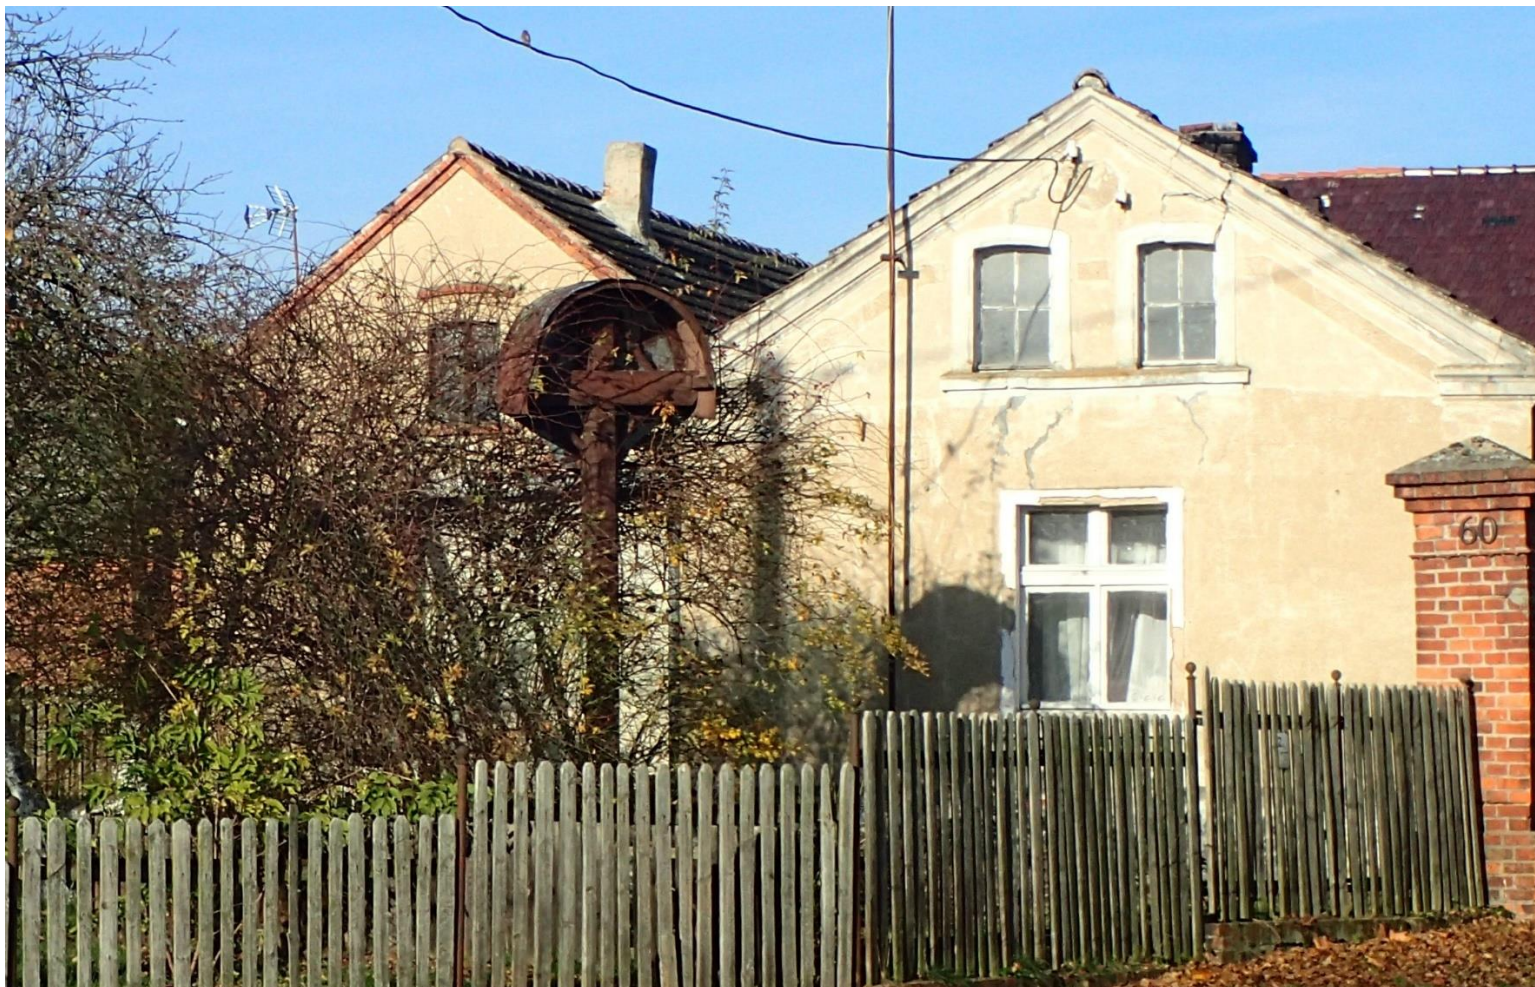
8. Fotografia z opisem wskazującym orientację albo mapa z zaznaczonym stanowiskiem archeologicznym

Widok w kierunku zachodnim.

Drewniany krzyż przydrożny w typie łącińskim, nakryty łukowatym daszkiem obitym blachą i opartym o ramiona krzyża oraz jego zwieńczenie. Na zaplecku krzyża diagonalne wsporniki rozparte pomiędzy ramionami i słupem krzyża. Zlokalizowany jest przed budynkiem nr 60, za sztachetowym ogrodzeniem.

Krzyż zachowany w dobrym stanie, w historycznym kształcie. Zachowana historyczna kompozycja, proporcje. Obiekt zaimpregnowany powłoka ochronna w kolorze brązowym..

Należy prowadzić bieżącą konserwację krzyża, nie wprowadzając przy tym nowych współczesnych elementów wykończeniowych jak np. pokrycia z blachodachówki. Należy utrzymać stonowaną kolorystykę w odcieniach brązu.
