KARTA ADRESOWA ZABYTKU NIERUCHOMEGO

Gola

BUDYNEK MIESZKALNY

Gola nr 61

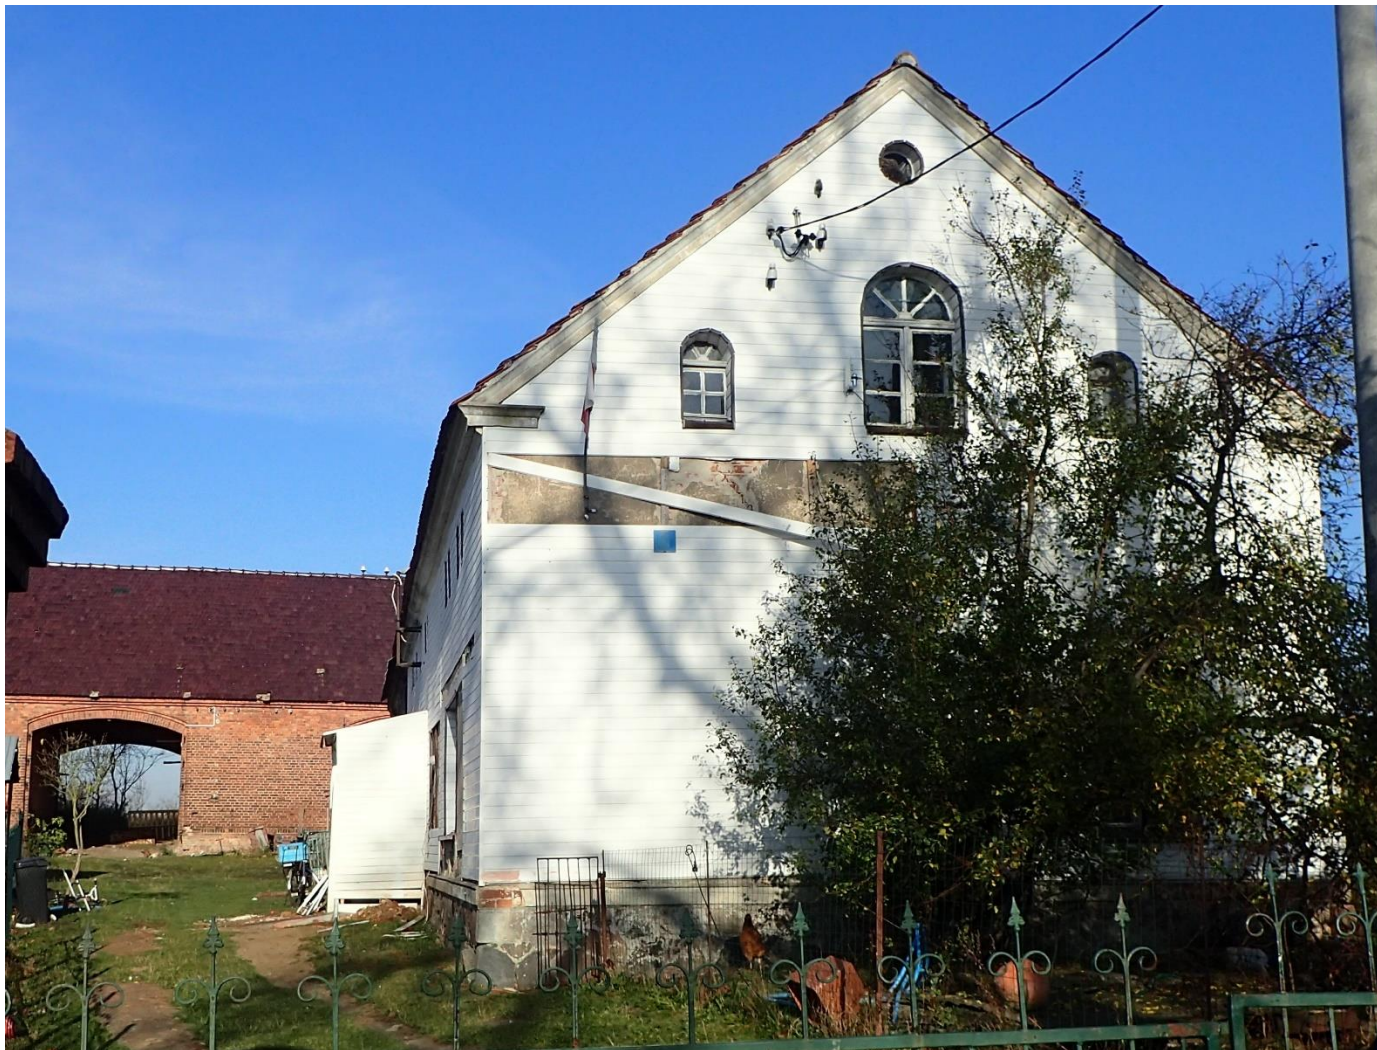
Widok na elewację południową.

Obiekt parterowy ze ściana kolankową, założony jest na rzucie wydłużonego prostokąta na osi północ-południe, nakryty dwuspadowym dachem z pokryciem z dachówki ceramicznej karpiówki. Budynek murowany z cegły, otynkowany i wtórnie oszalowany pokryciem z tzw. saidingu w kolorze białym, ustawiony na niskim kamiennym cokole. Elewacja frontowa symetryczna, pięcioosiowa. Wejście do budynku umieszczone poprzedzone zostało zabudowanym gankiem. W szczycie umieszczono trzy okna zamknięte łukiem pełnym, wypełnione drewnianą stolarkę w konstrukcji krosnowej z diagonalnym nadświetleniem. Detal architektoniczny w postaci gzymsu wieńczącego

Obiekt zachowany w dobrym stanie, w historycznej bryle, kubaturze, wraz z kształtem dachu. Zachowana historyczna kompozycja, proporcje. Articulacja elewacji została zatarta poprzez zasłonięcie okładziną z saidingu w kolorze białym. Dach budynku z zachowaniem krycia z dachówki ceramicznej. Budynek na bieżąco użytkowany, w dobrym stanie technicznym. Wprowadzone zmiany w wprowadzeniu okładziny z saidingu i okien PCV bez podziałowych są niekorzystne dla wartości obiektu. Budynek traci czytelność i spójność stylistyczną z architekturą okresu w jakim powstał.

W oparciu o art. 27 ustawy z dnia 23 lipca 2003r. o ochronie zabytków i opiece nad zabytkami, formułuje się następujące postulaty konserwatorskie: bezwzględnej ochronie konserwatorskiej podlega kompozycja założenia, bryła obiektu, gabaryty, artykulacja elewacji oraz kształt dachu wraz z zastosowanymi technologiami. W trakcie prac należy dążyć do przywrócenia pierwotnego wyglądu elewacji, w tym odtworzenie historycznej kolorystyki i materiałów. Nie dopuszcza się docieplenia elewacji budynku styropianem. Należy prowadzić systematyczną kontrolę stanu zachowania pokrycia dachowego, udrażniać system odprowadzania wód opadowych.
