| GEZ | | KARTA ADRESOWA ZABYTKU NIERUCHOMEGO | | 3. Miejscowość<br>Górczyna | |
| 1. Nazwa<br><br>FOLWARK: (PODWÓRZE I) STODOŁA (11) | | 2. Czas powstania<br><br>1890 r. | | | |

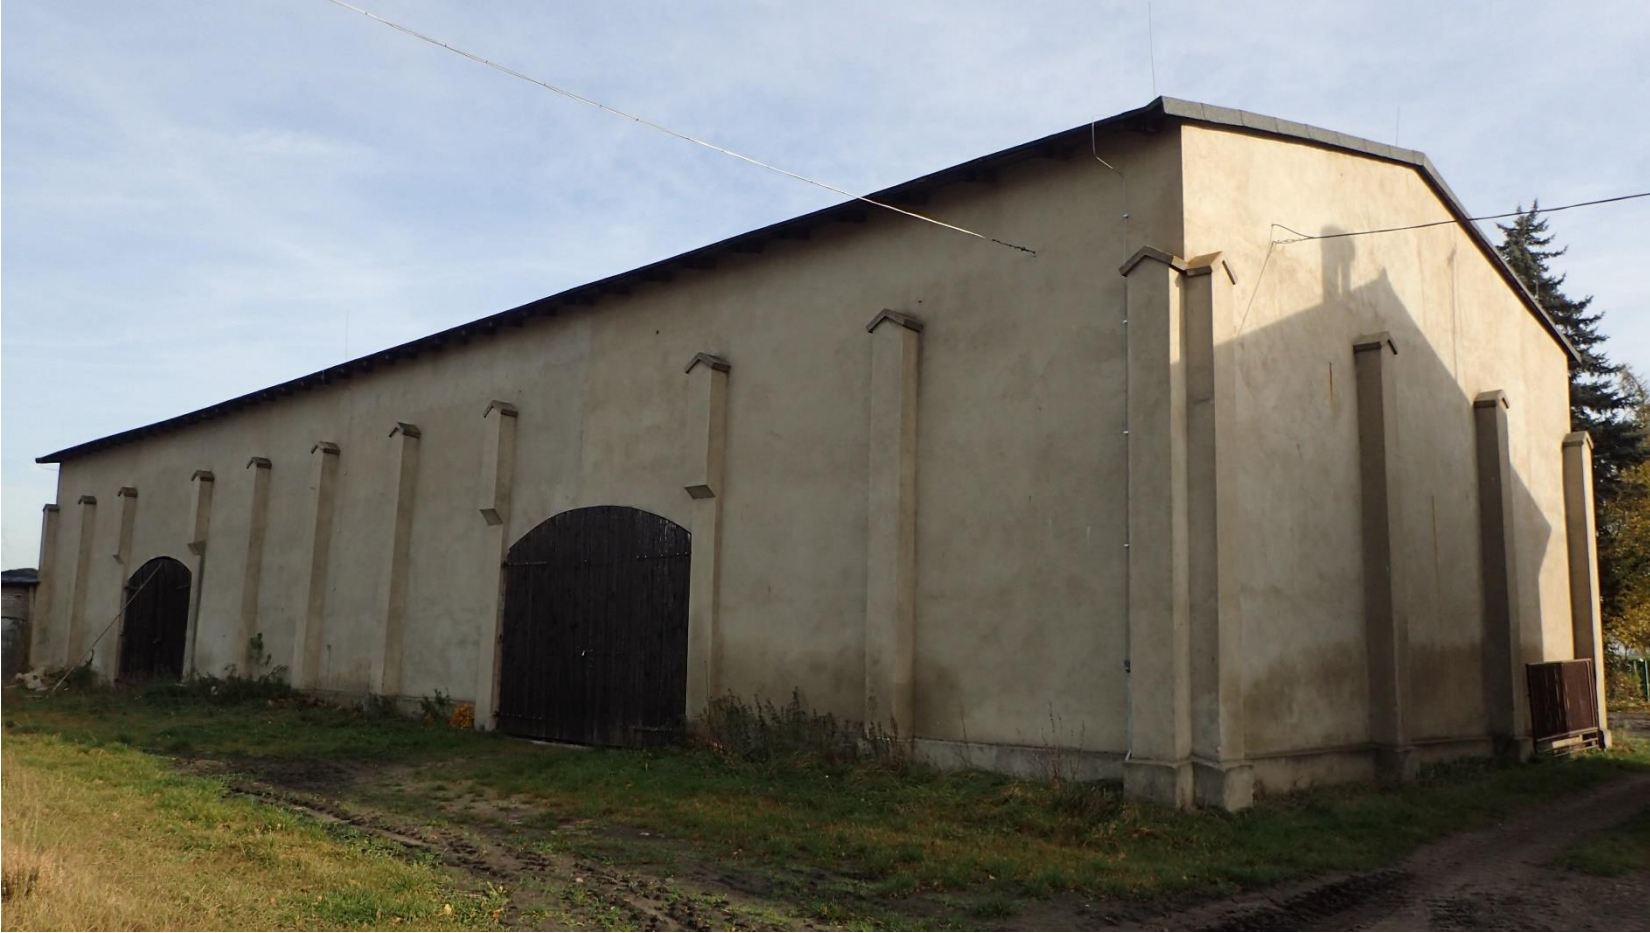
| <div>8. Fotografia z opisem wskazującym orientację albo mapa z zaznaczonym stanowiskiem archeologicznym</div> | | | | 4. Adres<br>Górczyna<br>67-407 Szlichtyngowa | |

| Widok na elewację południową i zachodnią. | | | | | |

Obiekt zachowany w dobrym stanie, mimo przeprowadzonych remontów w historycznej bryle, kubaturze, częściowo wraz z kształtem dachu. Zachowana częściowo historyczna kompozycja, artykulacja elewacji, proporcje. Budynek po remoncie dachu z bez zachowania krycia z dachówki ceramicznej. W budynku wprowadzono obecnie widoczne, współczesne tynki cienkowarstwowe o gładkiej strukturze. Budynek na bieżąco użytkowany, w dobrym stanie technicznym. Wprowadzone zmiany w wprowadzeniu gładkiego tynku są niekorzystne dla wartości obiektu.

Bez względu na ochronę konserwatorską podlega kompozycja, bryła obiektu, gabaryty, artykulacja elewacji oraz kształt dachu wraz z zastosowanymi technologiami. W trakcie prac należy dążyć do przywrócenia pierwotnego wyglądu elewacji, w tym odtworzenie historycznej kolorystyki i materiałów. Nie dopuszcza się docieplenia elewacji. Należy prowadzić systematyczną kontrolę stanu zachowania pokrycia dachowego, udrażniać system odprowadzania wód opadowych.
