KARTA ADRESOWA ZABYTKU NIERUCHOMEGO

3. Miejscowość
Górczyna

FOLWARK: (PODWÓRZE I) DOM MIESZKALNY (16)

Górczyna 52
67-407 Szlichtyngowa

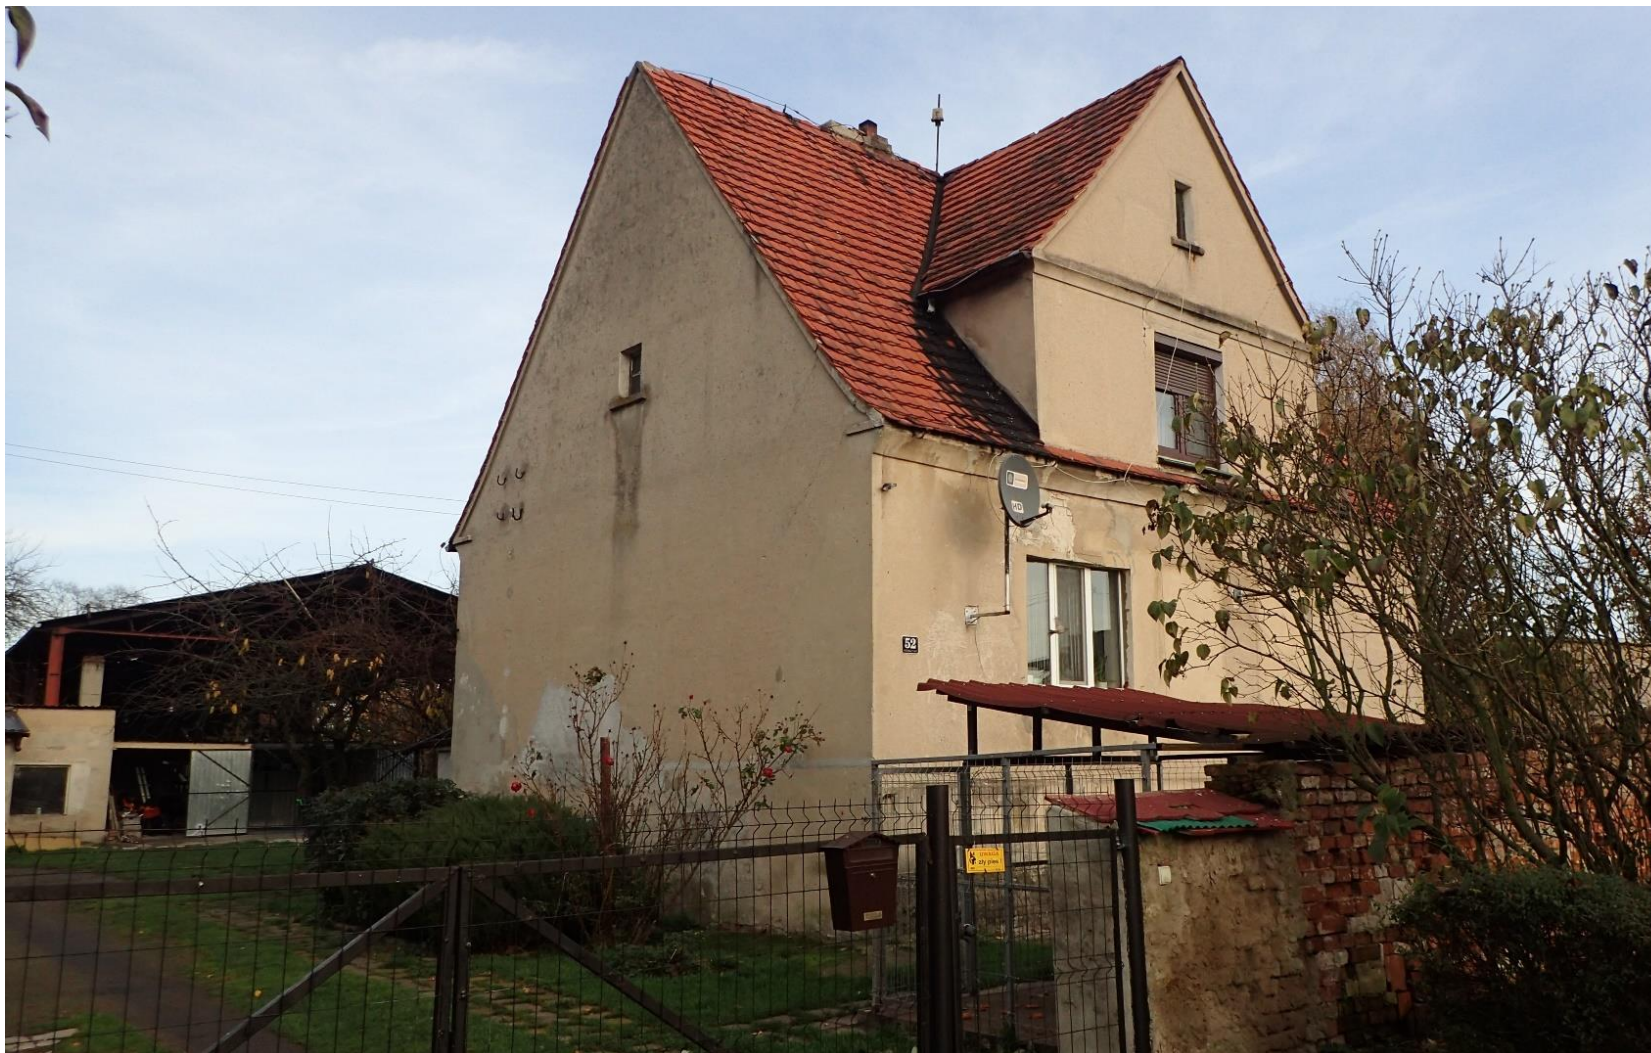
Widok na elewację południową i zachodnią.

Obiekt zachowany w dobrym stanie, w historycznej bryle, kubaturze, wraz z kształtem dachu. Zachowana historyczna kompozycja, proporcja i artykulacja elewacji. Dach budynku z zachowaniem krycia z dachówki ceramicznej karpiówki. Budynek na bieżąco użytkowany, w dobrym stanie technicznym. Wprowadzone zmiany w wprowadzeniu okien PCV i bez podziałowych są niekorzystne dla wartości obiektu.

Bezwzględnej ochronie konserwatorskiej podlega kompozycja założenia, bryła obiektu, gabaryty, artykulacja elewacji oraz kształt dachu wraz z zastosowanymi technologiami. W trakcie prac należy dążyć do przywrócenia pierwotnego wyglądu elewacji, w tym odtworzenie historycznej kolorystyki i materiałów. Nie dopuszcza się docieplenia elewacji budynku styropianem. Należy prowadzić systematyczną kontrolę stanu zachowania pokrycia dachowego, udrażniać system odprowadzania wód opadowych.
