KARTA ADRESOWA ZABYTKU NIERUCHOMEGO

**FOLWARK: (PODWÓRZE I) MAGAZYN (D. DOM
MIESZKALNY, RZĄDCÓWKA) (19)**

**Górczyna 53
67-407 Szlichtyngowa**

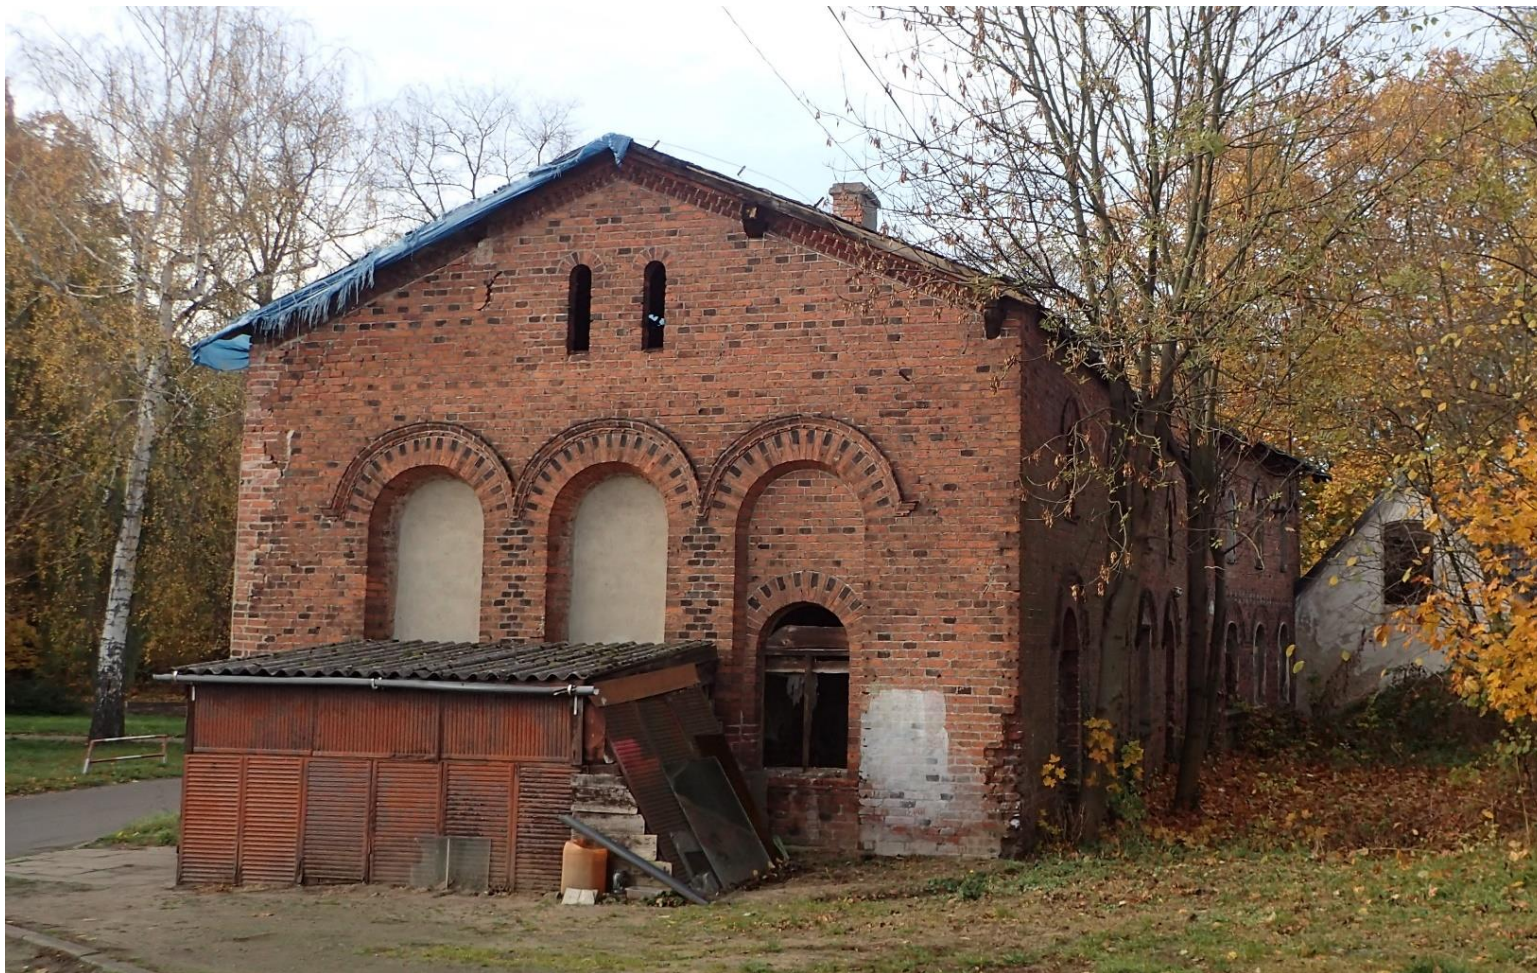
Widok na elewację zachodnią.

Obiekt zachowany w dobrym stanie, pomimo braków remontów w historycznej bryle, kubaturze wraz z kształtem dachu. Zachowana historyczna kompozycja, artykulacja elewacji, proporcje. Budynek nie użytkowany wymaga pilnego zabezpieczenia pokrycia dachowego oraz otworów okiennych i drzwiowych.

Bezwzględnej ochronie konserwatorskiej podlega kompozycja, bryła obiektu, gabaryty, artykulacja elewacji oraz kształt dachu wraz z zastosowanymi technologiami. W trakcie prac należy dążyć do przywrócenia pierwotnego wyglądu elewacji, w tym odtworzenie historycznej kolorystyki i materiałów. Nie dopuszcza się docieplenia elewacji Należy prowadzić systematyczną kontrolę stanu zachowania pokrycia dachowego, udrażniać system odprowadzania wód opadowych.
