KARTA ADRESOWA ZABYTKU NIERUCHOMEGO

3. Miejscowość
Górczyna

FOLWARK: (PODWÓRZE II) OBORA (1)

1885 r.

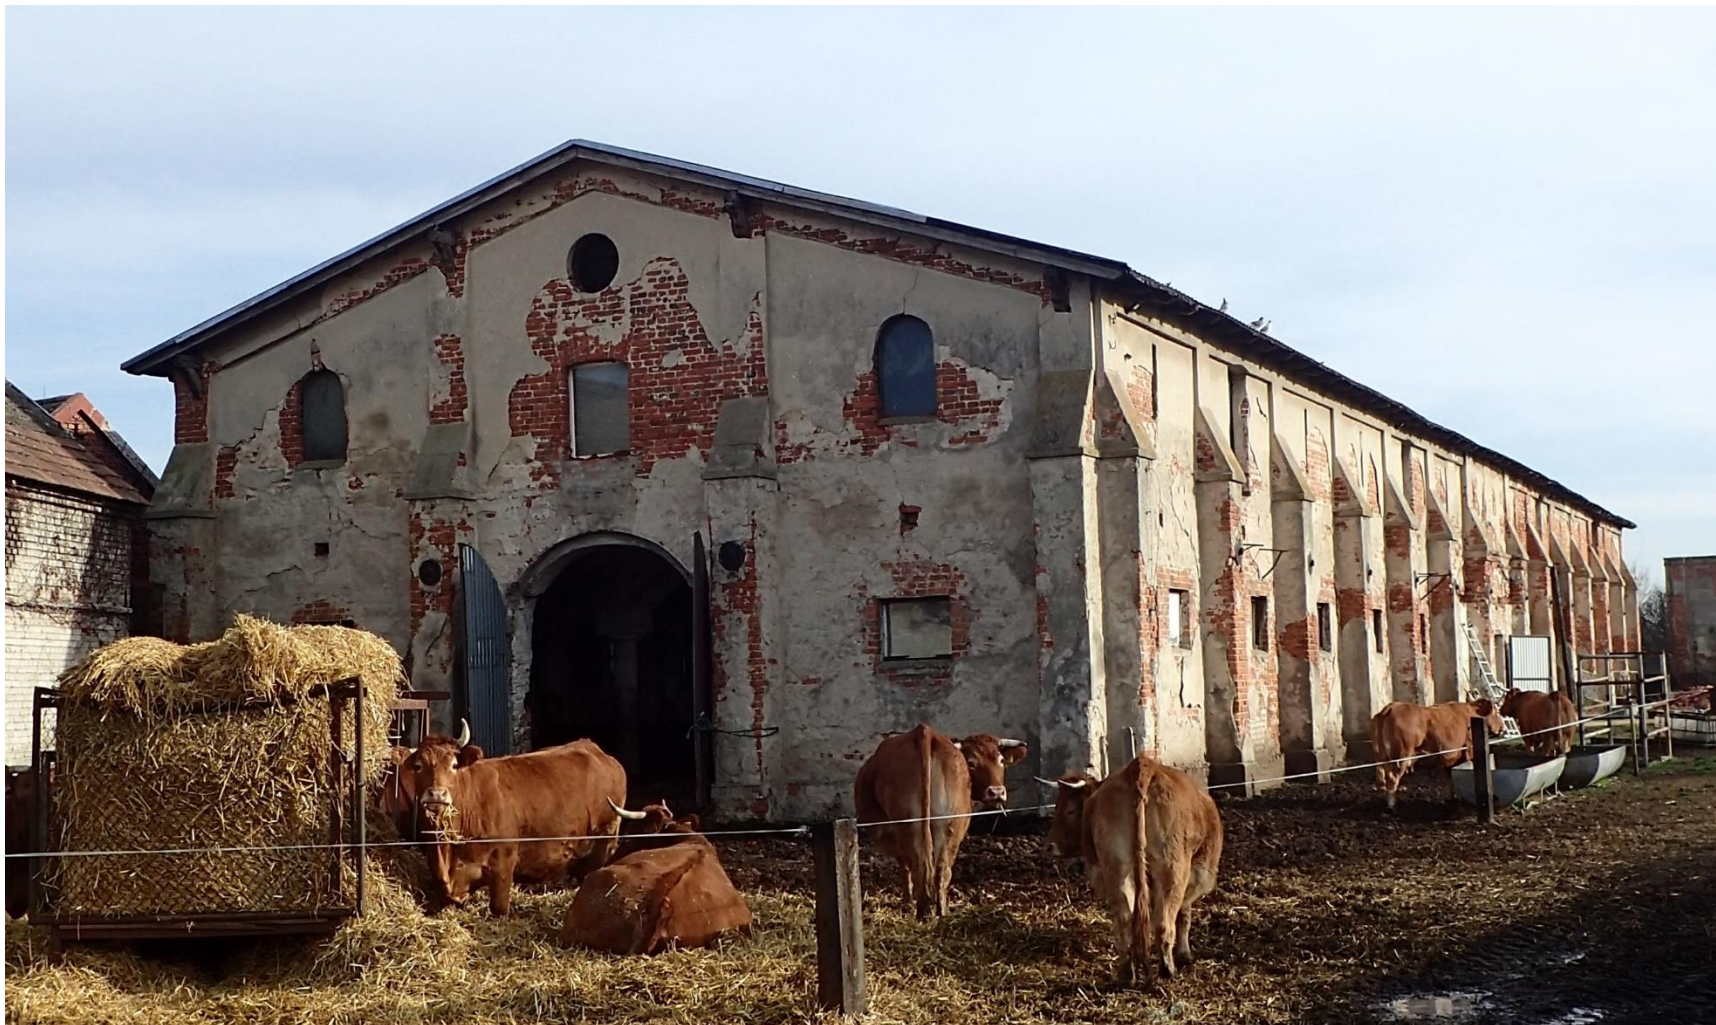
Widok na elewację zachodnią i południową.

Budynek usytuowany jest na II podwórzu gospodarczo-folwarcznym. Stanowi jego północną granicę, leży na wschód od drogi Wschowa – Szlichtyngowa i na zachód od stodoły (2). Narożnikiem północno-zachodnim styka się z budynkiem sąsiedniego prywatnego gospodarstwa. Budynek wzniesiony z cegły ceramicznej, otynkowany, wzniesiony na planie wydłużonego prostokąta o dłuższym boku na linii wschód-zachód. Obiekt jest budyniem jednokondygnacyjnym, niepodpiwniczonym, z poddaszem posiadającym ściankę kolankową przeznaczoną na cele magazynowe. Budynek posiada dach dwuspadowy pokryty blachą trapezową. Wszystkie elewacje posiadają wysunięty cokół, pionowy podział przyporami przechodzącymi na wysokości ścianki kolankowej w lizeny oraz poziomy gzymsem koronującym. Przypory wzmocnione są kotwiami tarczowymi.

Obiekt zachowany w dobrym stanie, mimo braku remontów w historycznej bryle, kubaturze, wraz z kształtem dachu. Zachowana historyczna kompozycja, artykulacja elewacji, proporcje. Elewacje posiadają duże ubytki tynku. Budynek po remoncie dachu bez zachowania krycia z dachówki ceramicznej. Budynek na bieżąco użytkowany jako obora dla bydła. Wprowadzone zmiany w wprowadzeniu pokrycia z płyt falistych i blachy są niekorzystne dla wartości obiektu. Budynek traci czytelność i spójność stylistyczną z architekturą okresu w jakim powstał.

Bezwzględnej ochronie konserwatorskiej podlega kompozycja, bryła obiektu, gabaryty, oraz kształt dachu wraz z zastosowanymi technologiami. W trakcie prac należy dążyć do przywrócenia pierwotnego wyglądu elewacji, w tym odtworzenie historycznej kolorystyki i materiałów. Nie dopuszcza się docieplenia elewacji. Należy prowadzić systematyczną kontrolę stanu zachowania pokrycia dachowego, udrażniać system odprowadzania wód opadowych.
