| GEZ | | KARTA ADRESOWA ZABYTKU NIERUCHOMEGO | | 3. Miejscowość<br>Górczyna | |
| 1. Nazwa<br><br>FOLWARK: (PODWÓRZE II) STODOŁA (2) | | 2. Czas powstania<br><br>1885 r. | | 4. Adres<br>Górczyna<br>67-407 Szlichtyngowa | |

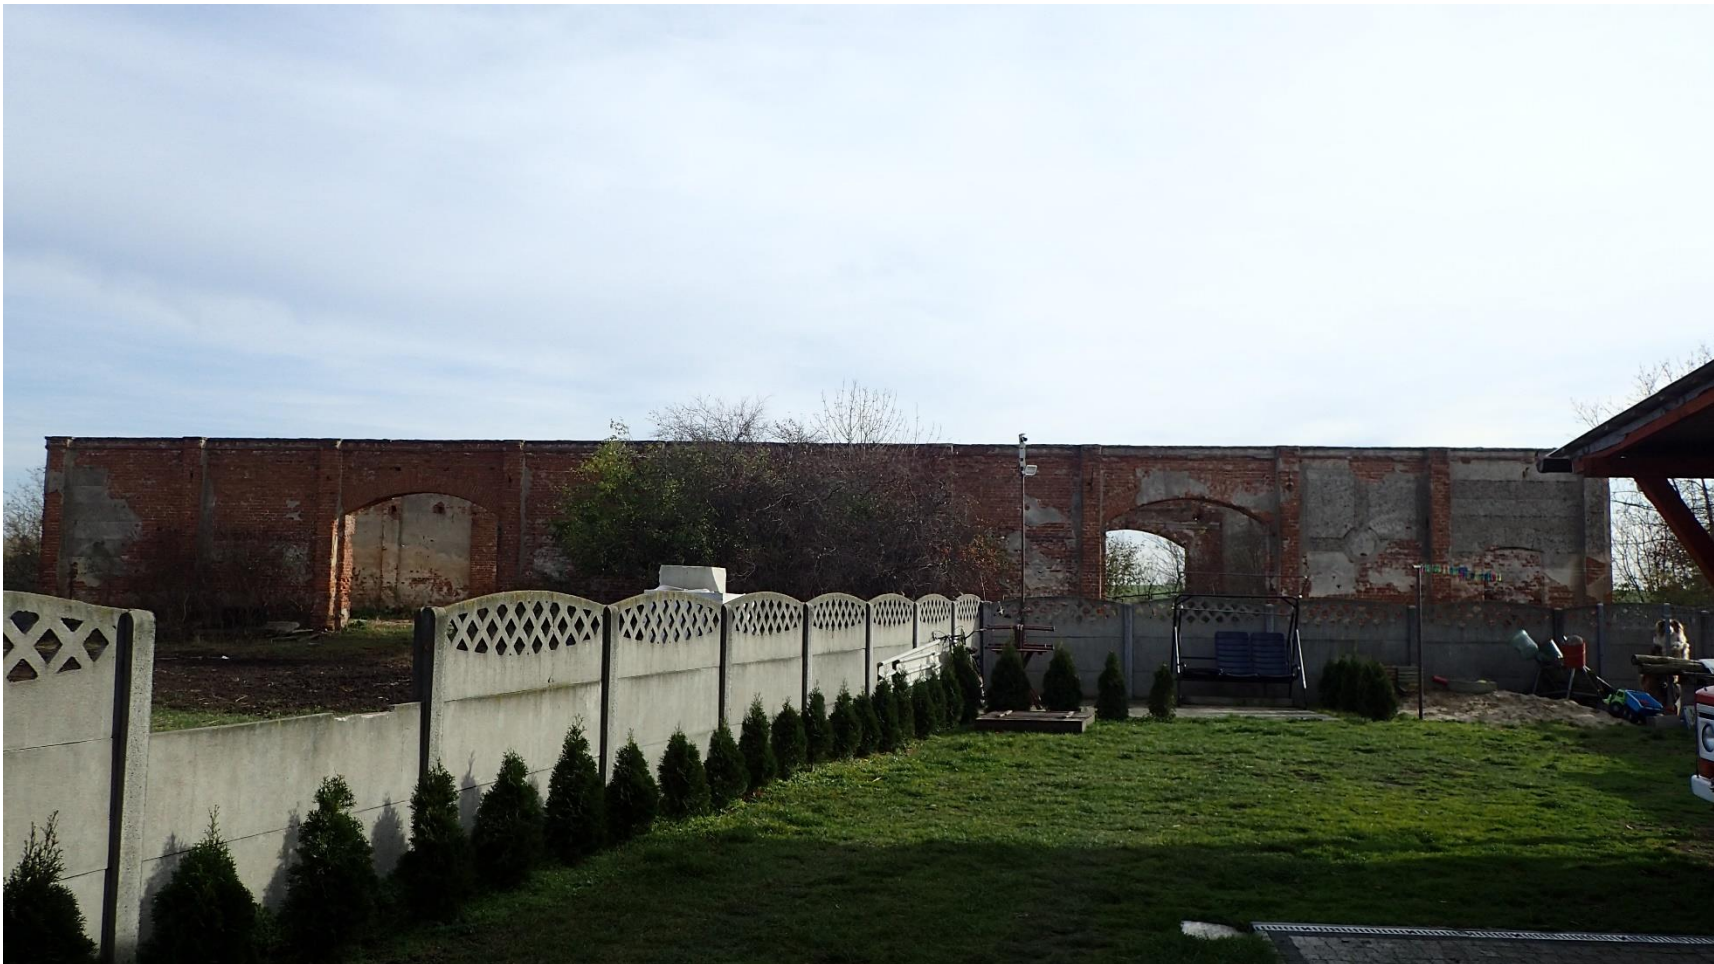
| Widok na elewację zachodnią. | | | | 6. Formy ochrony<br>Ustalenie ochrony w zmianie miejscowego planu zagospodarowania przestrzennego Gminy i Miasta Szlichtyngowa, w części dotyczącej miasta Szlichtyngowa i wsi Górczyna (Dz. Urz. Woj. Lubuskiego nr 25A z dn. 30 grudnia 1999 r., poz. 263). | |

Budynek częściowo rozebrany bez konstrukcji dachu i ścianki kolankowej. Obiekt posiada wartość autentyzmu kontekstu przestrzennego i jako część składowa zespołu folwarcznego.

Budynek nieużytkowany, wykreślony z ewidencji budynków starostwa powiatowego. Obiekt nie posiada dachu oraz rozebrana została ścianka kolankowa.

Wskazana jest odbudowa ścianki kolankowej wraz z konstrukcją i połacią dachową.
