GEZ		KARTA ADRESOWA ZABYTKU NIERUCHOMEGO		3. Miejscowość Jędrzychowice	
1. Nazwa  BRAMA WJAZDOWA DO PAŁACU		2. Czas powstania  1914-1920 r.			
8. Fotografia z opisem wskazującym orientację albo mapa z zaznaczonym stanowiskiem archeologicznym				4. Adres Jędrzychowice 67-407 Szlichtyngowa

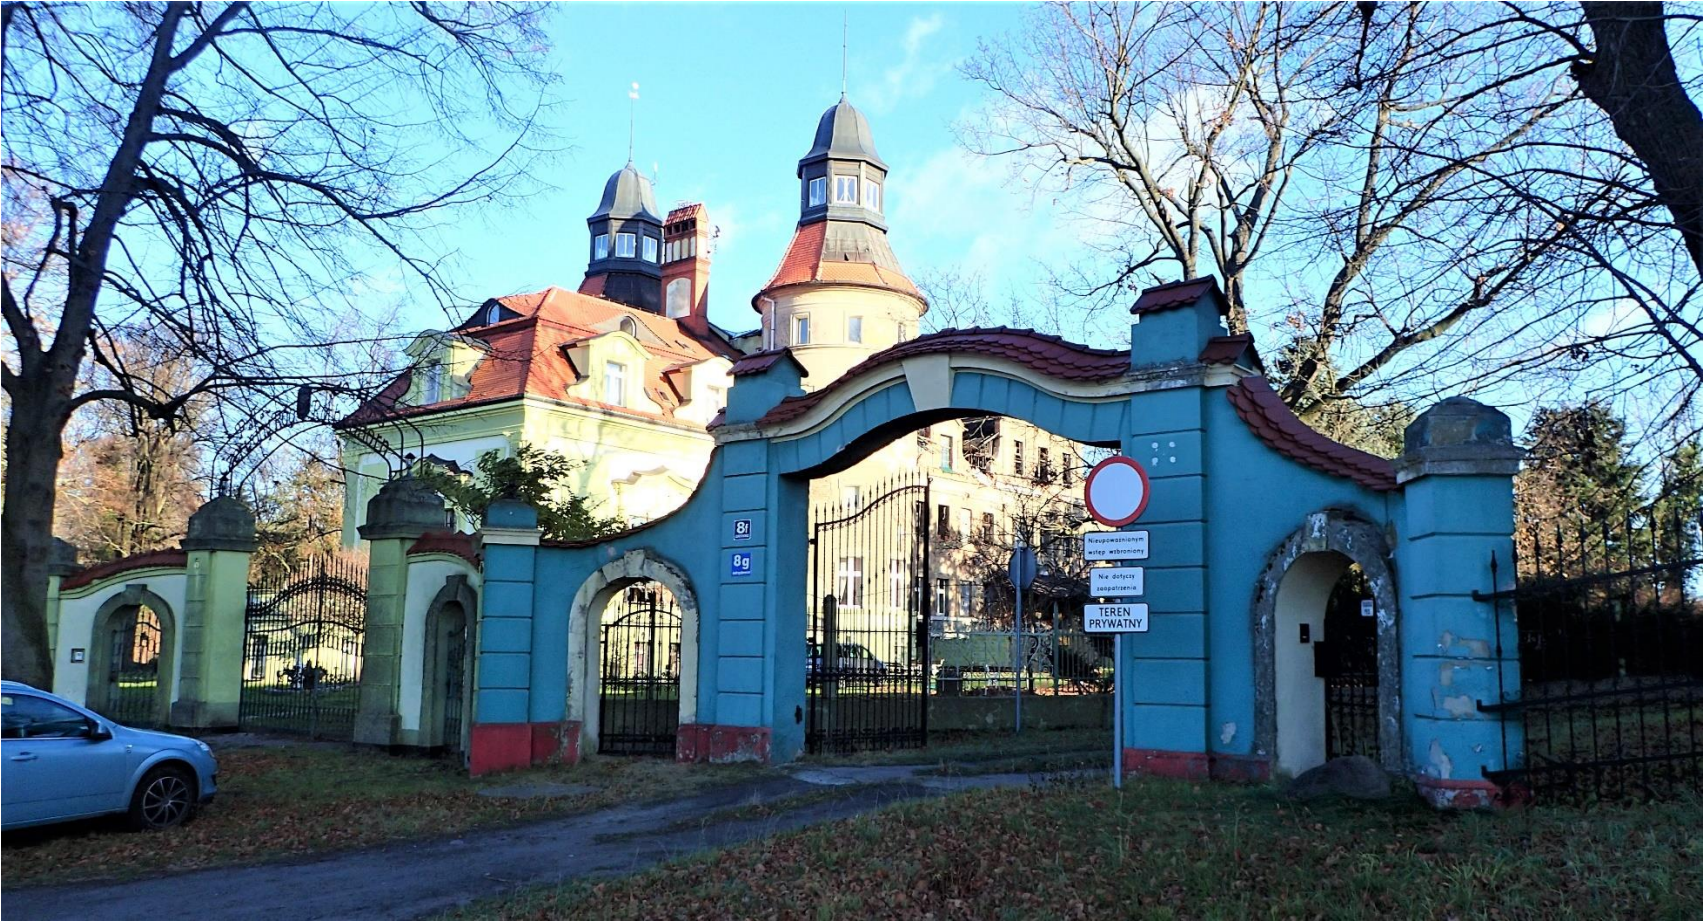
Widok na bramę wjazdową od strony zachodniej.

Brama zlokalizowana na południowy-zachód od pałacu. Składa się z dwóch bram prowadzących do pałacu oraz na teren folwarku. Murowana z cegły i otynkowana, słupy bramy w formie boniowanych pilastrów nakrytych czterospadowymi daszkami. Każda z bram jest trój przęsłowa, składa się z murowanych ścian kurtynowych z przejściem dla pieszych w formie portalu zwieńczonego zwornikiem oraz dwuskrzydłowej bramy wjazdowej opracowanej metaloplastycznie. Przejście dla pieszych w bramie prowadzącej do pałacu posiada mur wygięty w łuk wypukły, natomiast mur bramy prowadzącej do folwarku jest wklęsły. Oba mury zwieńczone są opierzeniem z dachówki karpiówki.

Obiekt zachowany w dobrym stanie, w historycznej bryle, kubaturze. Zachowana historyczna kompozycja, artykulacja elewacji, proporcje. Brama po remoncie z niewielkimi śladami zawilgocenia.

Obiekt wpisany do rejestru zabytków województwa lubuskiego prawomocną decyzją Wojewódzkiego Konserwatora Zabytków. W związku z powyższym, wszelkie prace w obrębie pałacu i bramy wjazdowej należy prowadzić w uzgodnieniu ze służbami konserwatorskimi. Wobec powyższego formułuje się następujące postulaty konserwatorskie: bezwzględnej ochronie konserwatorskiej podlega kompozycja założenia, bryła obiektu, gabaryty, artykulacja wraz z zastosowanymi technologiami. W trakcie prac należy dążyć do przywrócenia pierwotnego wyglądu tynków, w tym odtworzenie historycznej kolorystyki i materiałów. Należy prowadzić systematyczną kontrolę stanu zachowania i zlikwidować przyczynę zawilgocenia.
