## KARTA ADRESOWA ZABYTKU NIERUCHOMEGO

3. Miejscowość  
**Jędrzychowice**

**OGRODZENIE PAŁACU**

4. Adres  
**Jędrzychowice 8  
67-407 Szlichtyngowa**

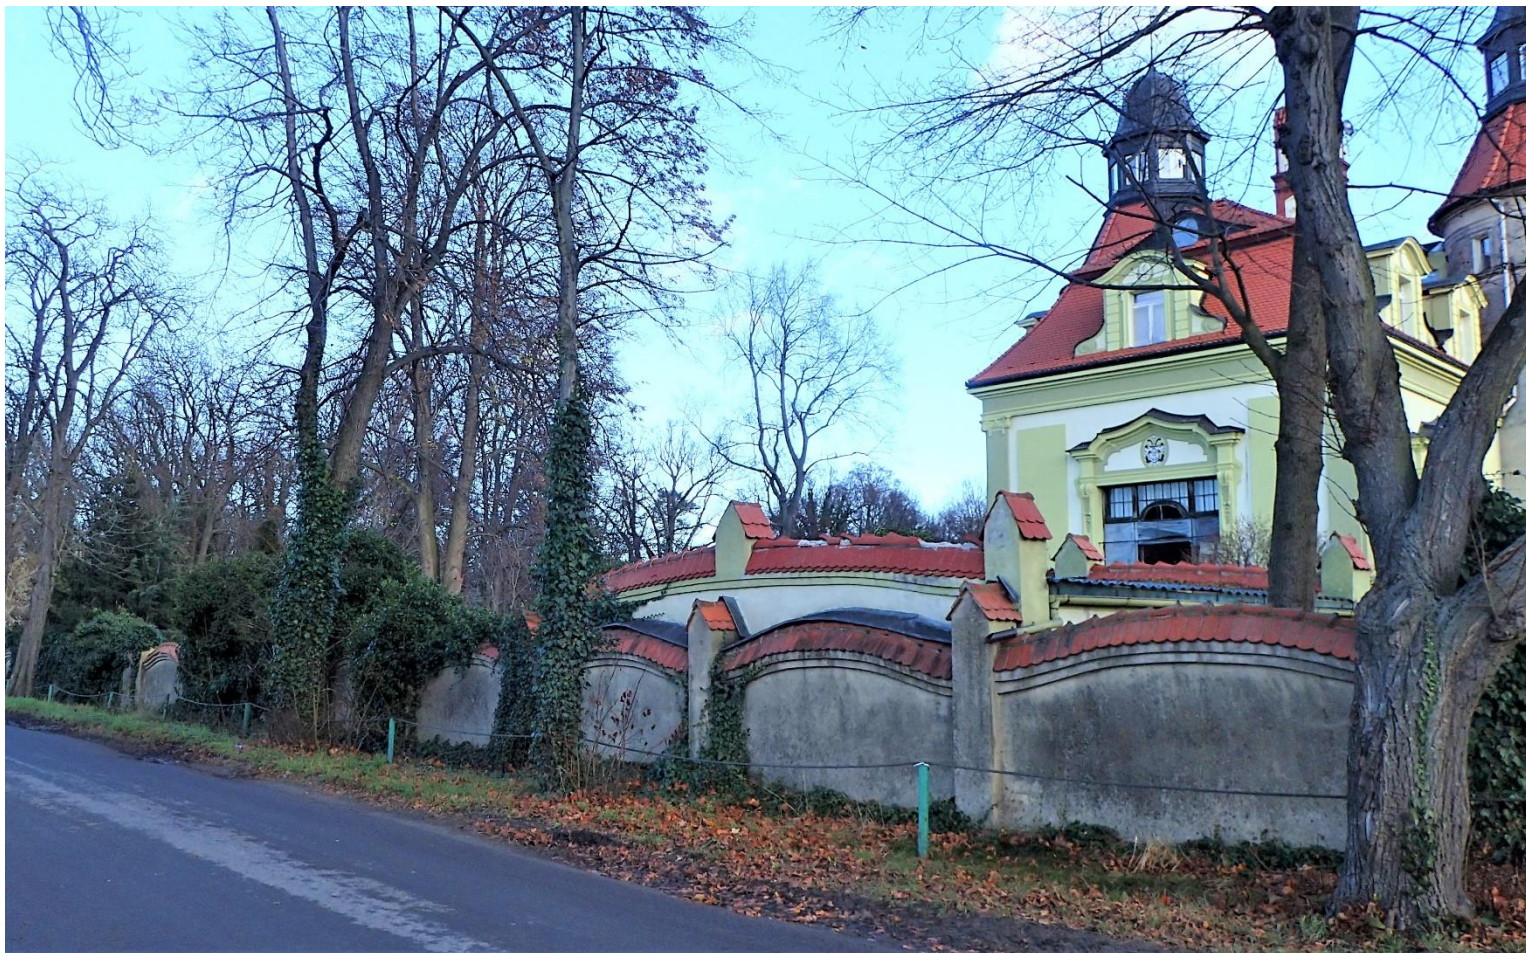
Widok ogrodzenia od strony południowej założenia.

Ogrodzenie zlokalizowana na zachód od pałacu w części południowej łączą się z bramą wjazdową na teren założenia. Ogrodzenie przeszłowe, murowane z cegły i otynkowane. Słupy nakryte dwuspadowymi daszkami z pokryciem z dachówki karpiówki. Każde z przęseł, składa się z murowanych ścian kurtynowych wygięty w łuk wypukły z potrójnym gzymsem nakrytym opierzeniem z dachówki karpiówki.

Obiekt zachowany w dobrym stanie, w historycznej bryle, kubaturze. Zachowana historyczna kompozycja, artykulacja elewacji, proporcje. Ogrodzenie po remoncie z niewielkimi śladami zawilgocenia.

Wszelkie prace w obrębie ogrodzenia należy prowadzić w uzgodnieniu ze służbami konserwatorskimi. Wobec powyższego formułuje się następujące postulaty konserwatorskie: bezwzględnej ochronie konserwatorskiej podlega kompozycja założenia, bryła obiektu, gabaryty, artykulacja elewacji oraz kształt dachu wraz z zastosowanymi technologiami. W trakcie prac należy dążyć do przywrócenia pierwotnego wyglądu elewacji, w tym odtworzenie historycznej kolorystyki i materiałów.
