GEZ		KARTA ADRESOWA ZABYTKU NIERUCHOMEGO		3. Miejscowość Jędrzychowice	
1. Nazwa  OFICYNA		2. Czas powstania  1909-1910 r.

4. Adres  Jędrzychowice 8f 67-407 Szlichtyngowa	
				5. Przynależność administracyjna województwo <b>lubuskie</b>  powiat <b>wschowski</b>  gmina <b>Szlichtyngowa</b>	
				6. Formy ochrony <b>Na terenie zespołu dworskiego wpisanego do rejestru zabytków pod nr 601/A.</b>  <b>Ustalenie ochrony w zmianie miejscowego planu zagospodarowania przestrzennego Gminy i Miasta Szlichtyngowa, w części dotyczącej wsi Jędrzychowice, Kowalewo (Dz. Urz. Woj. Lubuskiego nr 25A z dn. 30 grudnia 1999 r., poz. 269).</b>

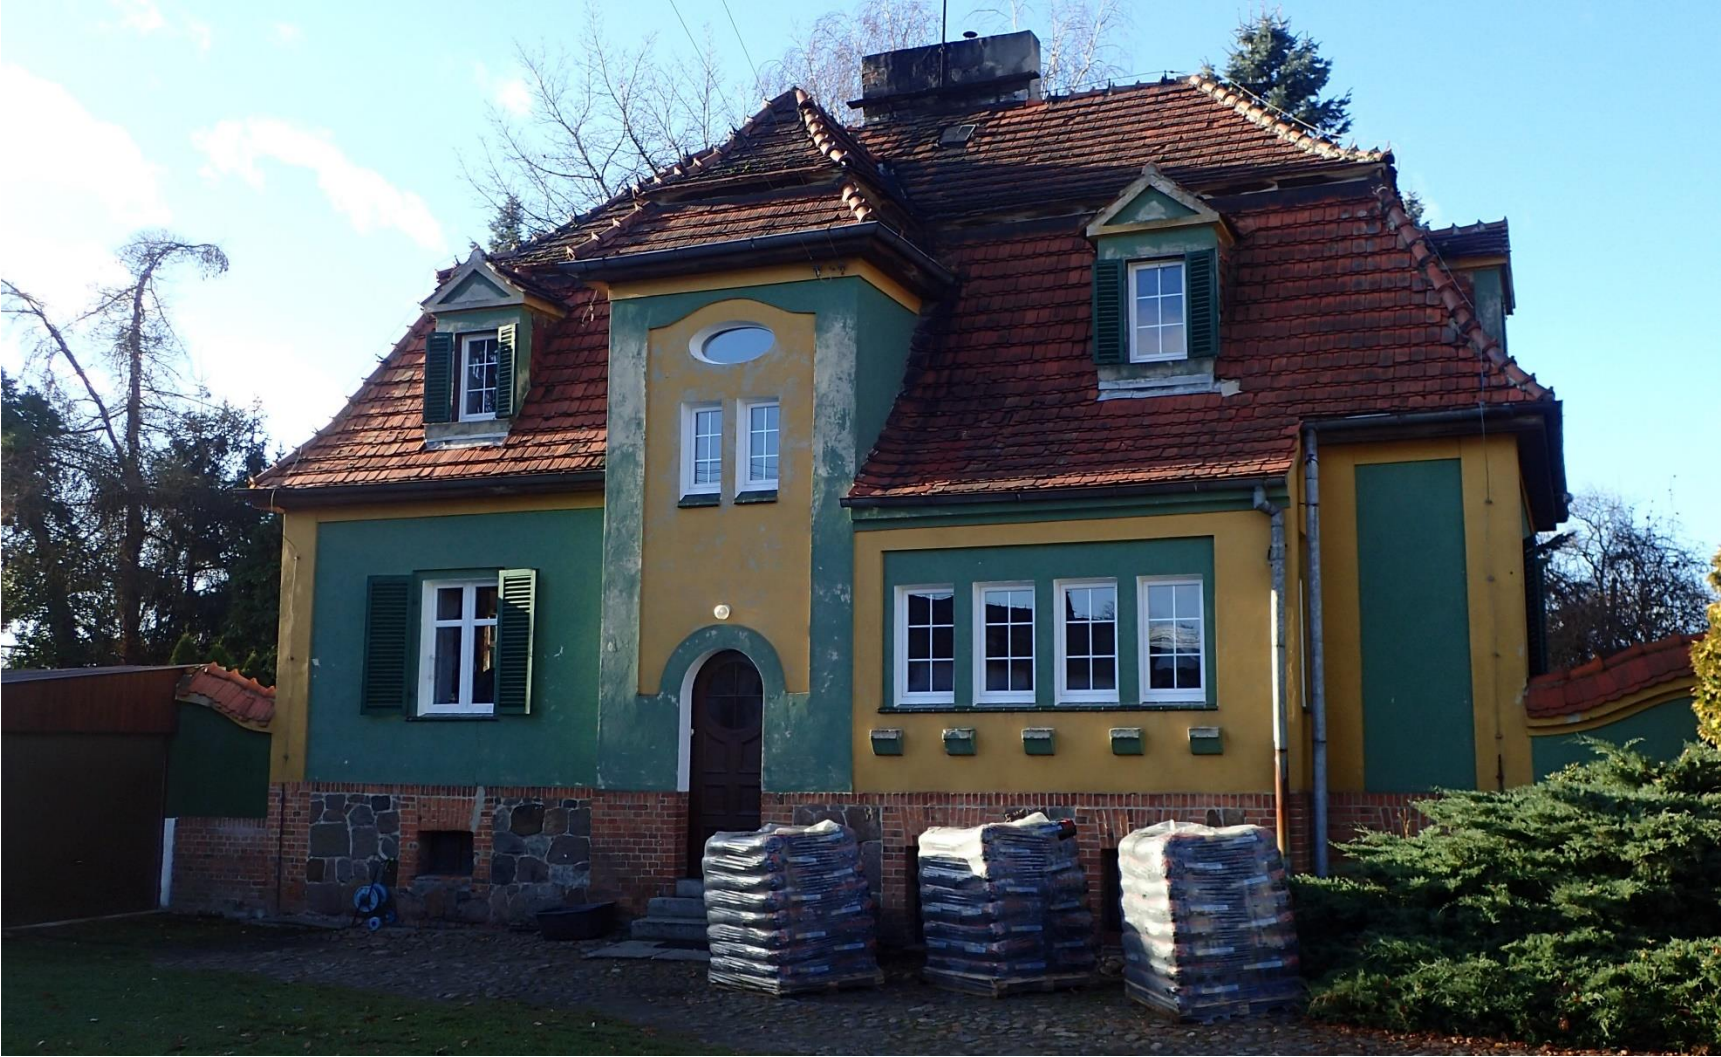
Widok na elewację południową i zachodnią.

Oficina położona na terenie podworskim, na pd-zach od pałacu, w zabudowie otwartej. Budowla jest murowana z cegły ceramicznej i otynkowana, ustawiona na wysokim kamiennie-ceglanym cokole, nakryta mansardowym dachem z pokryciem z dachówki karpiówką układaną w łuskę. Drzwi i okiennice drewniane, okna PCV, schody zewnętrzne betonowe. Budynek założony na rzucie prostokąta z wyraźnym ryzalitem środkowym od południa i klatką schodową od północy. Wnętrze dwutraktowe z nieregularnie rozplanowanymi pomieszczeniami i z jednobiegową klatką schodową prowadzącą na poddasze. Bryła - zwarta jednokondygnacyjna z dachem mansardowym i facjatkami. Na szczycie dachu komin. Fasada-jednokondygnacyjna z wydzielonym ryzalitem środkowym zwieńczonym wystawą dachową. Na osi znajdują się drzwi zakończone łukiem, do których prowadzą trzy stopnie, nad drzwiami w partii dachu dwa prostokątne okienka, nad nimi owalny oberluft. Po bokach prostokątne okno z okiennicami z lewej i 4 mniejsze okna po stronie prawej, oraz prostokątne okna mansardowe zwieńczone trójkątnymi naczółkami. Naroża zaznaczone lizenami. Elewacja ogrodowa- wyraźny ryzalit środkowy z prostokątnym oknem na osi i owalnymi okienkami po bokach. W partii dachu prostokątna facjatka z trójkątnym naczółkiem. W licu muru prostokątne okno. Podziały pionowe podkreślone lizenami na narożach i między oknami w ryzalicie środkowym. Elewacja zachodnia dwuosiowa z facjatką i ze schodami prowadzącymi do piwnic.

Obiekt zachowany w dobrym stanie, w historycznej bryle, kubaturze, wraz z kształtem dachu. Zachowana historyczna kompozycja, artykulacja elewacji, proporcje. Budynek z zachowaniem krycia z dachówki ceramicznej karpiówki, wprowadzono obecnie widoczne, współczesne tynki cienkowarstwowe o gładkiej strukturze. Wnętrza zmodernizowane przy użyciu współczesnych materiałów: ściany, oświetlenie, instalacje wentylacyjne, c.o. Budynek na bieżąco użytkowany, w dobrym stanie technicznym. Wprowadzone zmiany w wprowadzeniu okien PCV są niekorzystne dla wartości obiektu.

Obiekt zlokalizowany jest na terenie wpisanym do rejestru zabytków województwa lubuskiego prawomocną decyzją Wojewódzkiego Konserwatora Zabytków. W związku z powyższym, wszelkie prace w obrębie budynku należy prowadzić w uzgodnieniu ze służbami konserwatorskimi. W związku z powyższym, formułuje się następujące postulaty konserwatorskie: bezwzględnej ochronie konserwatorskiej podlega kompozycja założenia, bryła obiektu, gabaryty, artykulacja elewacji oraz kształt dachu wraz z zastosowanymi technologiami. W trakcie prac należy dążyć do przywrócenia pierwotnego wyglądu elewacji, w tym odtworzenie historycznej kolorystyki i materiałów. Nie dopuszcza się docieplenia elewacji budynku. Wskazane jest przywrócenie drewnianych stolarek okiennych. Należy prowadzić systematyczną kontrolę stanu zachowania pokrycia dachowego, udrażniać system odprowadzania wód opadowych.
