KARTA ADRESOWA ZABYTKU NIERUCHOMEGO

SPICHLERZ PAŁACOWY

**Jędrzychowice 8e
67-407 Szlichtyngowa**

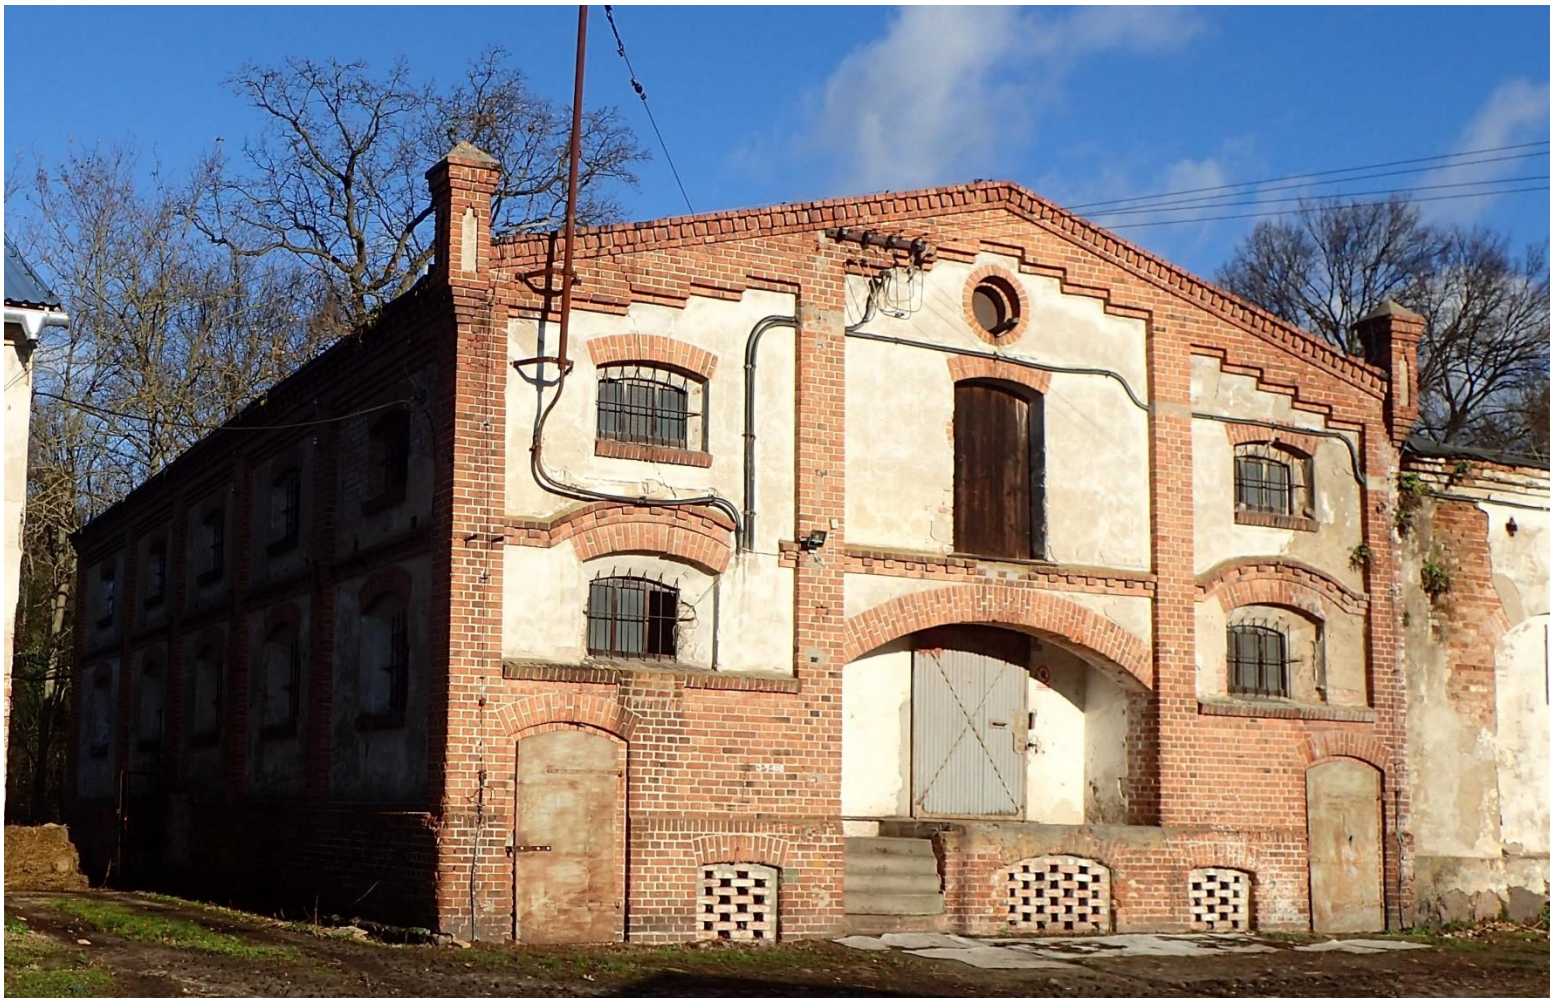
Widok na elewację południową.

Obiekt zachowany w dobrym stanie, w historycznej bryle, kubaturze, wraz z kształtem dachu. Zachowana historyczna kompozycja, artykulacja elewacji, proporcje. Budynek z zachowaniem krycia z papy, na bieżąco użytkowany, w dobrym stanie technicznym. Przeprowadzone remonty nie wpłynęły na zachowane wartości budynku.

Obiekt zlokalizowany jest na terenie wpisanym do rejestru zabytków województwa lubuskiego prawomocną decyzją Wojewódzkiego Konserwatora Zabytków. W związku z powyższym, wszelkie prace w obrębie budynku należy prowadzić w uzgodnieniu z Wojewódzkim Konserwatorem Zabytków. Wobec powyższego formułuje się następujące postulaty konserwatorskie: bezwzględnej ochronie konserwatorskiej podlega bryła obiektu, gabaryty, artykulacja elewacji oraz kształt dachu wraz z zastosowanymi technologiami. W trakcie prac należy dążyć do przywrócenia pierwotnego wyglądu elewacji, w tym odtworzenie historycznej kolorystyki i materiałów. Nie dopuszcza się docieplenia elewacji budynku. Należy prowadzić systematyczną kontrolę stanu zachowania pokrycia dachowego, udrażniać system odprowadzania wód opadowych.
