GEZ		KARTA ADRESOWA ZABYTKU NIERUCHOMEGO		3. Miejscowość Jędrzychowice	
1. Nazwa ZAJAZD (dawny) tzw. „Bonanza”		2. Czas powstania I poł. XIX w.

4. Adres Jędrzychowice 63 (d. 76) 67-407 Szlichtyngowa	
				5. Przynależność administracyjna województwo lubuskie powiat wschowski gmina Szlichtyngowa	
				6. Formy ochrony Wpis do rejestru zabytków pod nr 712/1615 decyzją z dnia 15.03.1965 r.	
Widok na elewację południową.

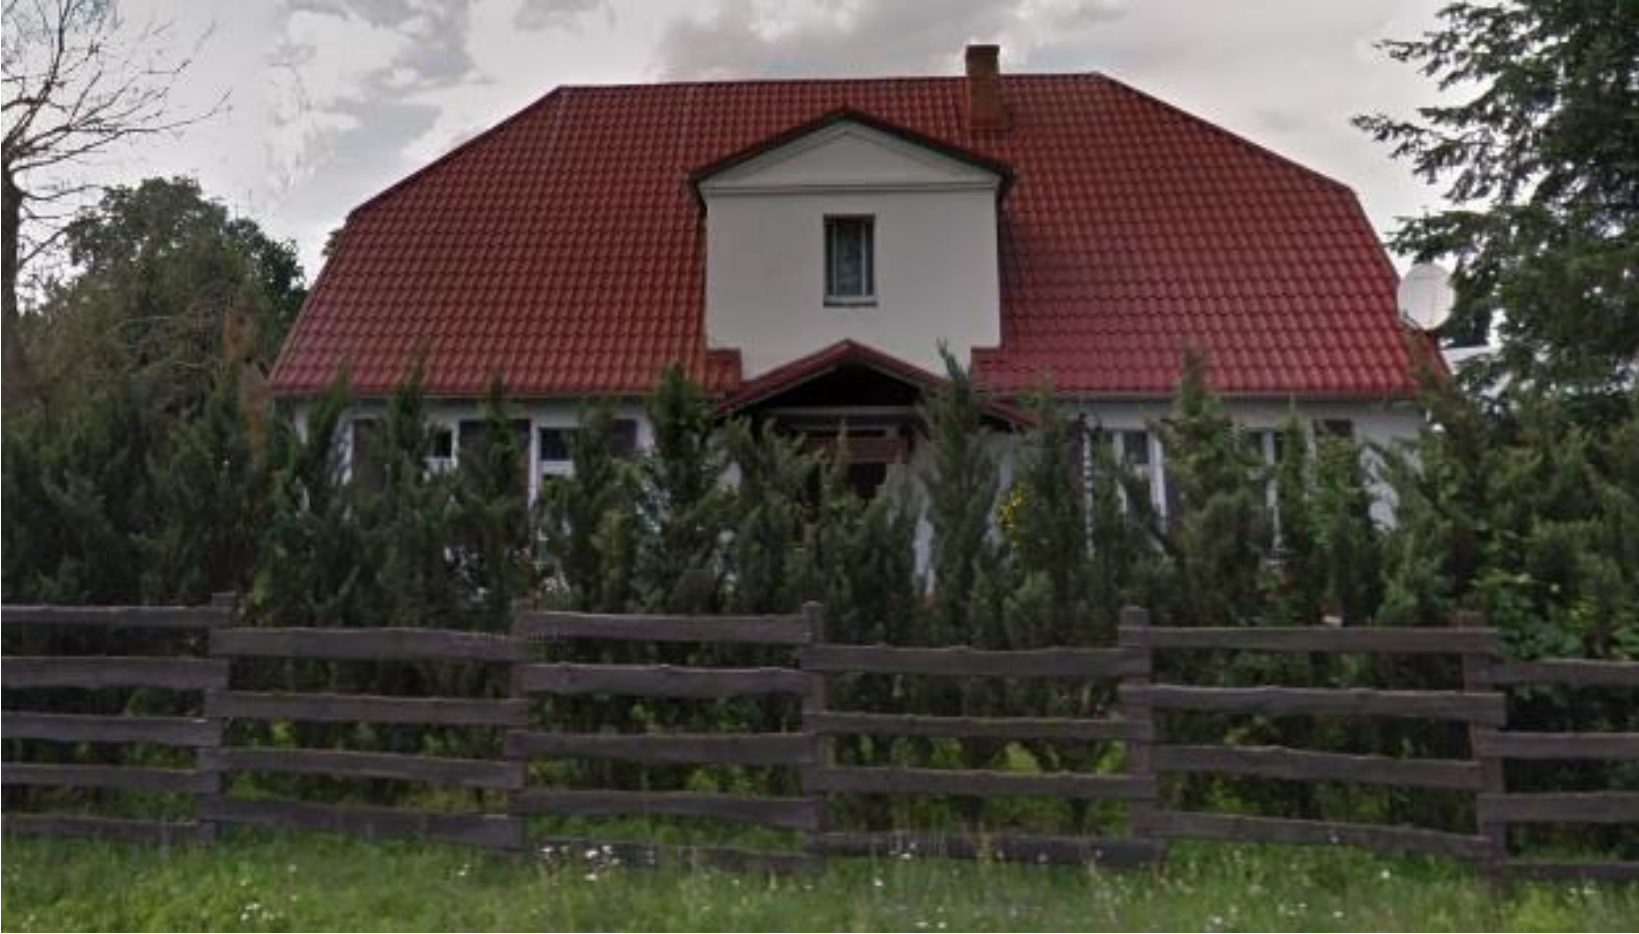
Budynek usytuowany jest na krańcu wsi na północ od drogi na Wschowę. Budynek usytuowany wzdłuż drogi – kalenicowo. Obiekt jest murowany z cegły i otynkowany, założony na rzucie prostokąta, parterowy z centralnie umieszczoną facjatą. Nakryty został dwuspadowym dachem naczółkowym z pokryciem ceramicznym z dachówki zakładkowej. Elewacja frontowa symetryczna, pięcioosiowa. Facjata jednoosiowa zwieńczona trójkątnym przyczółkiem.

Obiekt zachowany w dobrym stanie, w historycznej bryle, kubaturze, wraz z kształtem dachu. Zachowana częściowo historyczna kompozycja, artykulacja elewacji, proporcje. Budynek po remoncie dachu bez zachowania krycia z dachówki ceramicznej karpiówki, wprowadzono obecnie widoczne, współczesne tynki cienkowarstwowe o gładkiej strukturze zacierając historyczną artykulację boniowania. Budynek na bieżąco użytkowany, w dobrym stanie technicznym. Wprowadzone zmiany w wprowadzeniu tynku bez boniowania oraz zmianie osiowości facjaty są niekorzystne dla wartości obiektu. Budynek traci czytelność i spójność stylistyczną z architekturą okresu w jakim powstał.

Obiekt wpisany do rejestru zabytków województwa lubuskiego prawomocną decyzją Wojewódzkiego Konserwatora Zabytków pod numerem 712/1615. W związku z powyższym, wszelkie prace w obrębie budynku należy prowadzić w uzgodnieniu z Wojewódzkim Konserwatorem Zabytków. W związku z powyższym, formułuje się następujące postulaty konserwatorskie: bezwzględnej ochronie konserwatorskiej podlega kompozycja budynku, bryła obiektu, gabaryty, artykulacja elewacji oraz kształt dachu wraz z zastosowanymi technologiami. W trakcie prac należy dążyć do przywrócenia pierwotnego wyglądu elewacji, w tym odtworzenie boniowania i historycznej kolorystyki i materiałów. Nie dopuszcza się docieplenia elewacji budynku. Należy prowadzić systematyczną kontrolę stanu zachowania pokrycia dachowego, udrażniać system odprowadzania wód opadowych,.
