KARTA ADRESOWA ZABYTKU NIERUCHOMEGO

3. Miejscowość
Nowe Drzewce

BUDYNEK NASTAWNII KOLEJOWEJ

ok. 1925 r.

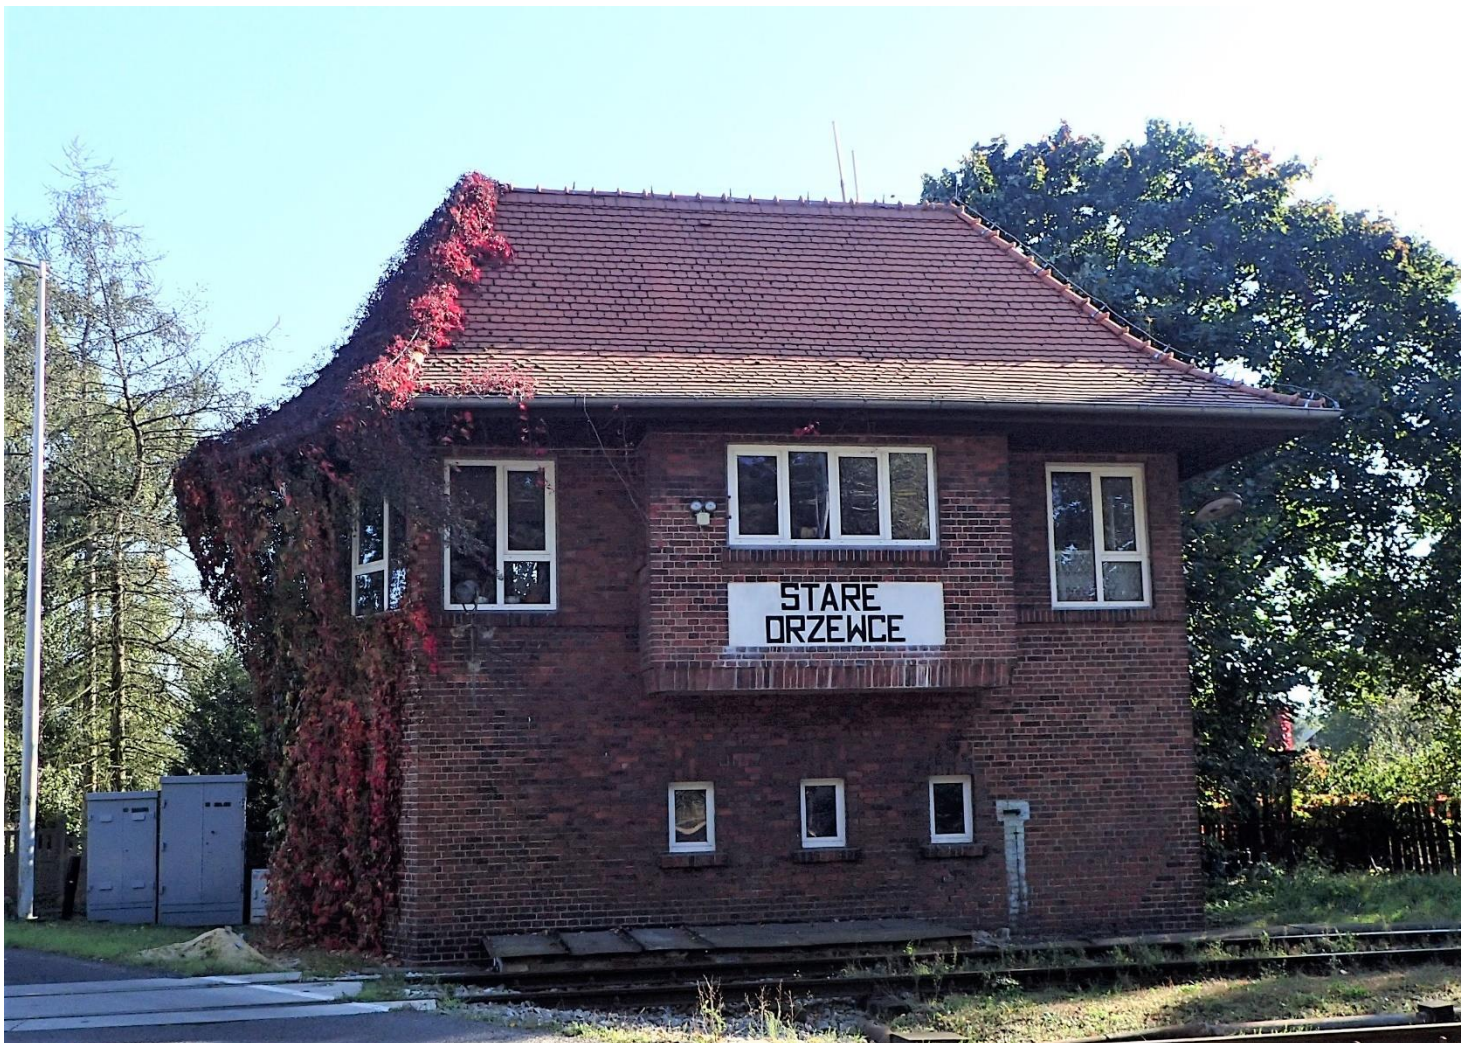
Widok na elewację północną.

Nastawnia kolejowa ustawiona po południowej stronie torów kolejowych tuż przy przejeździe kolejowym na trasie Stare Drzewce – Nowe Drzewce. Obiekt murowany z cegły nieotynkowany, założony na rzucie prostokąta. Zwarą, piętrową bryłę nakrywa dach kopertowy z pokryciem z dachówki ceramicznej karpíówki. Elewacja frontowa (północna) symetryczna, artykułowana otworami okiennymi – trzema w partii przyziemia, urozmaicona została w partii kondygnacji, gdzie centralnie umieszczono wykusz mieszczący prostokątne okno pod którym znajduje się nazwa stacji kolejowej. Wykusz flankowany jest po bokach otworami okiennymi.

Obiekt zachowany w dobrym stanie, w historycznej bryle, kubaturze, wraz z kształtem dachu i pokryciem z dachówki ceramicznej karpíówki. Zachowana historyczna kompozycja, artykulacja elewacji, proporcje. Budynek na bieżąco użytkowany, w dobrym stanie technicznym. Wprowadzone zmiany w wprowadzeniu okien PCV są niekorzystne dla wartości obiektu. Budynek traci czytelność i spójność stylistyczną z architekturą okresu w jakim powstał.

Formułuje się następujące postulaty konserwatorskie: bezwzględnej ochronie konserwatorskiej podlega kompozycja, bryła obiektu, gabaryty, artykulacja elewacji oraz kształt dachu wraz z zastosowanymi technologiami. W trakcie prac należy dążyć do przywrócenia pierwotnego wyglądu elewacji, w tym odtworzenie historycznej kolorystyki i materiałów. Nie dopuszcza się docieplenia elewacji frontowej budynku. Należy prowadzić systematyczną kontrolę stanu zachowania pokrycia dachowego, udrażniać system odprowadzania wód opadowych.
