KARTA ADRESOWA ZABYTKU NIERUCHOMEGO

3. Miejscowość
Nowe Drzewce

BUDYNEK LEŚNICZÓWKI

**Nowe Drzewce 31
67-407 Szlichtyngowa**

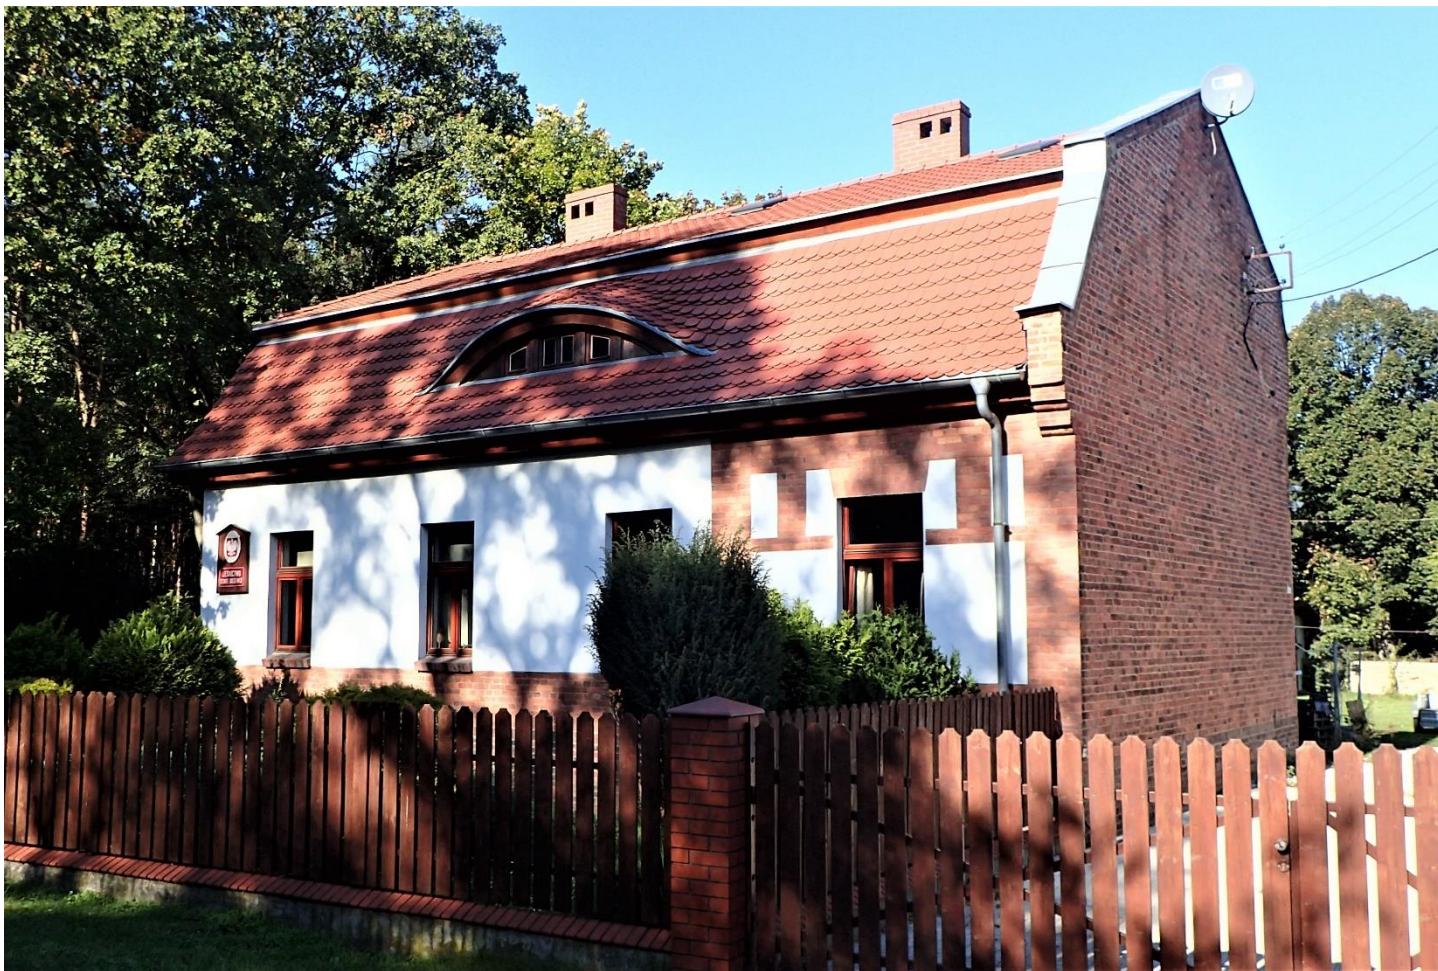
Widok na elewację południową.

Budynek murowany z cegły, częściowo otynkowany, założony na planie prostokąta, parterowy, nakryty dachem mansardowym, z pokryciem z dachówki karpiówki. Centralnie w połąci dachowej umieszczono wole oko. Elewacja frontowa ustawiona na wysokim ceglanyim cokole, częściowo tynkowana, pozostałe elewacje eksponowane w cegle.

Obiekt zachowany w dobrym stanie, w historycznej bryle, kubaturze, wraz z kształtem dachu. Zachowana historyczna kompozycja, artykulacja elewacji, proporcje. Budynek po remoncie elewacji i dachu z zachowaniem walorów architektonicznych i krycia z dachówki ceramicznej karpiówki. Budynek na bieżąco użytkowany, w dobrym stanie technicznym. Wymieniono stolarkę okienną na nową drewnianą w kolorze brązowym odwzorowując podział na skrzydła.

Formułuje się następujące postulaty konserwatorskie: bezwzględnej ochronie konserwatorskiej podlega kompozycja, bryła obiektu, gabaryty, artykulacja elewacji oraz kształt dachu wraz z zastosowanymi technologiami. W trakcie prac należy dążyć do przywrócenia pierwotnego wyglądu elewacji, w tym odtworzenie historycznej kolorystki i materiałów. Nie dopuszcza się docieplenia elewacji frontowej budynku. Należy prowadzić systematyczną kontrolę stanu zachowania pokrycia dachowego, udrażniać system odprowadzania wód opadowych.
