## KARTA ADRESOWA ZABYTKU NIERUCHOMEGO

3. Miejscowość  
**Nowe Drzewce**

**STODOŁA W ZAGRODZIE NR 11**

**Nowe Drzewce 11  
67-407 Szlichtyngowa**

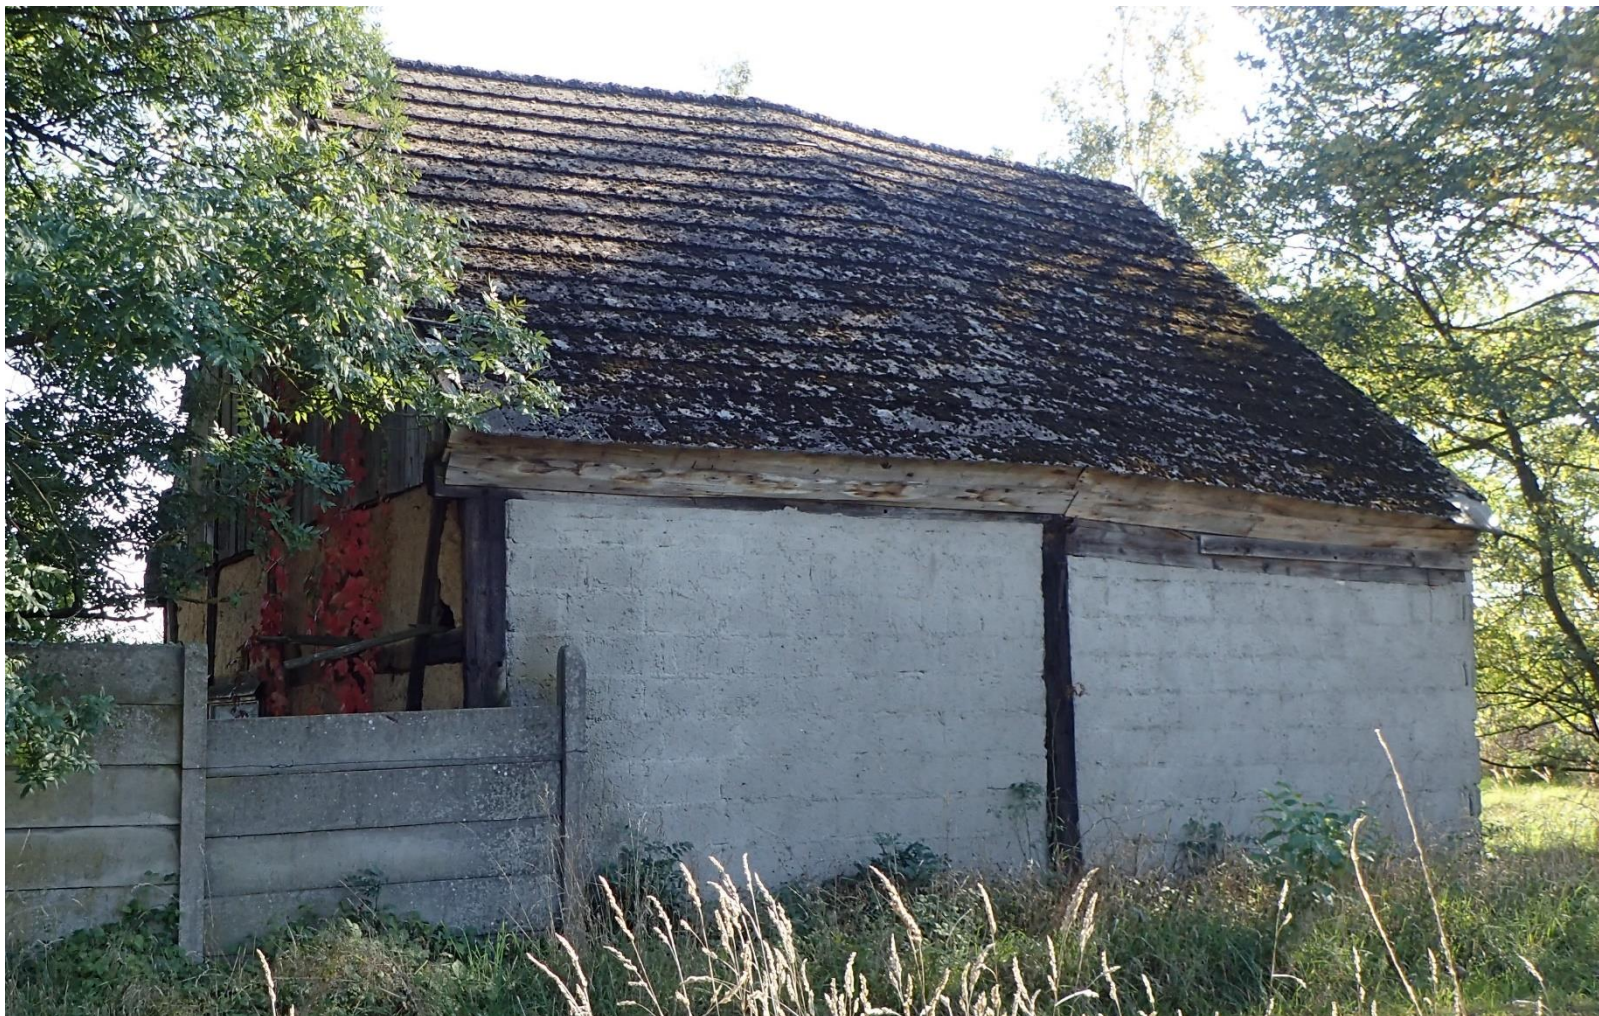
Widok na elewację zachodnią.

Obiekt zlokalizowany w południowo wschodniej części wsi, po wschodniej stronie drogi prowadzącej do pól. Stodoła usytuowana w narożu podwórza. Parterowy obiekt założony na rzucie prostokąta na osi północ – południe, wykonany w konstrukcji szachulcowej, częściowo przebudowany – ściana zachodnia wykonana została z bloczków z żużlobetonu. Stodoła nakryta została dachem dwuspadowym z pokryciem z dachówki cementowej. Pozostałe ściany wykonane w konstrukcji ryglowo-zastrzałowej z wypełnieniem fachów glinobitką. Powyżej szachulca ściany szczytowe oszalowane pionowym deskowaniem. W elewacji wschodniej centralnie umieszczona dwuskrzydłowa brama.

Obiekt zachowany w dobrym stanie, pomimo przeprowadzonych remontów w historycznej bryle, kubaturze, wraz z kształtem dachu. Zachowana częściowo historyczna kompozycja, artykulacja elewacji, proporcje. Wprowadzone zmiany w wprowadzeniu nowego materiału do wykonania ściany zachodniej są niekorzystne dla wartości obiektu. Budynek traci czytelność i spójność stylistyczną z architekturą okresu w jakim powstał.

Bezwzględnej ochronie konserwatorskiej podlega kompozycja, bryła obiektu, gabaryty, artykulacja elewacji oraz kształt dachu wraz z zastosowanymi technologiami. W trakcie prac należy dążyć do przywrócenia pierwotnego wyglądu elewacji, w tym odtworzenie historycznej kolorystyki i materiałów. Nie dopuszcza się docieplenia elewacji Należy przywrócić historyczny wygląd elewacji zachodniej i wprowadzić pokrycie ze słomy bądź dachówki ceramicznej karpiówki.
