# KARTA ADRESOWA ZABYTKU NIERUCHOMEGO

3. Miejscowość  
**Stare Drzewce**

**DWÓR**

**Stare Drzewce 91A  
67-407 Szlichtyngowa**

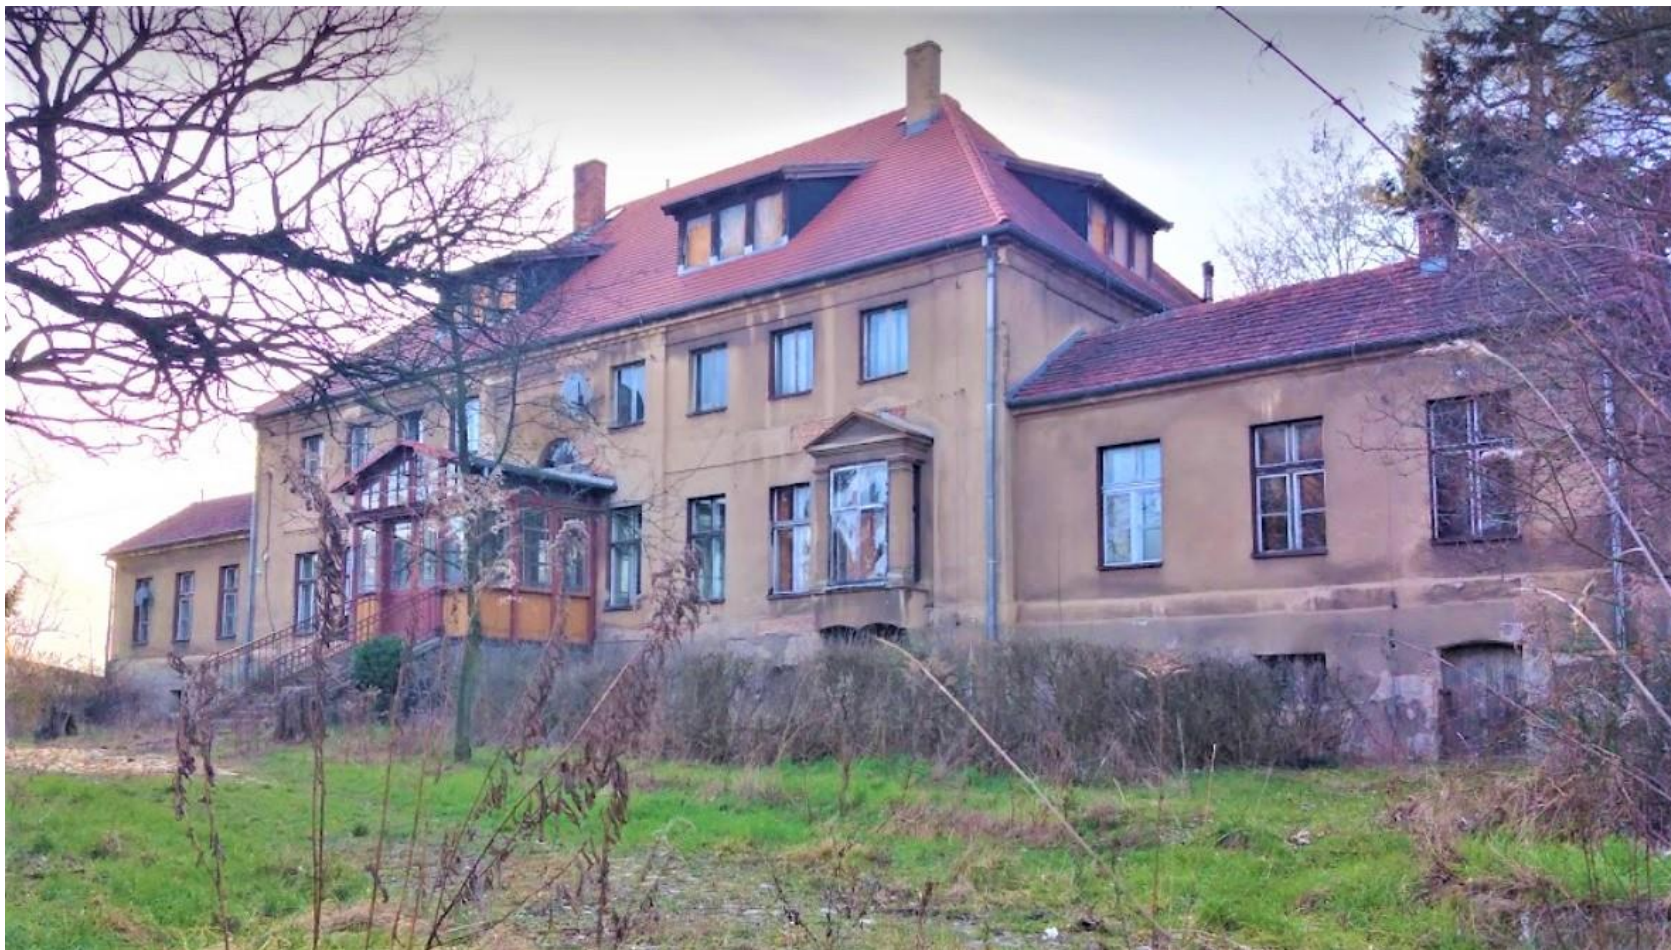
Widok na elewację wschodnią.

Obiekt zachowany w dobrym stanie, w historycznej bryle, kubaturze, wraz z kształtem dachu. Zachowana historyczna kompozycja, artykulacja elewacji, proporcje. Budynek z zachowaniem krycia z dachówki ceramicznej karpiówki. Otwory poddasza zabezpieczone płytą OSB. Obiekt wymaga kapitalnego remontu. Budynek z zabezpieczonym dachem i otworami okiennymi, w stanie dostatecznym obecnie nieużytkowany.

Budynek wpisany do rejestru zabytków województwa lubuskiego prawomocną decyzją Wojewódzkiego Konserwatora Zabytków. W związku z powyższym, wszelkie prace w obrębie pałacu należy prowadzić w uzgodnieniu ze służbami konserwatorskimi. Wobec powyższego formułuje się następujące postulaty konserwatorskie: bezwzględnej ochronie konserwatorskiej podlega kompozycja założenia, bryła obiektu, gabaryty, artykulacja elewacji oraz kształt dachu wraz z zastosowanymi technologiami. W trakcie prac należy dążyć do przywrócenia pierwotnego wyglądu elewacji, w tym odtworzenie historycznej kolorystyki i materiałów. Nie dopuszcza się docieplenia elewacji frontowej budynku. Należy dążyć do uporządkowania najbliższego otoczenia, poprzez naprawę zniszczonych elementów infrastruktury, tj. nawierzchni chodnika. Należy prowadzić systematyczną kontrolę stanu zachowania pokrycia dachowego, udrażniać system odprowadzania wód opadowych.
