KARTA ADRESOWA ZABYTKU NIERUCHOMEGO

3. Miejscowość
Stare Drzewce

GORZELNIA FOLWARCZNA

k. XIX w., 1921 r.

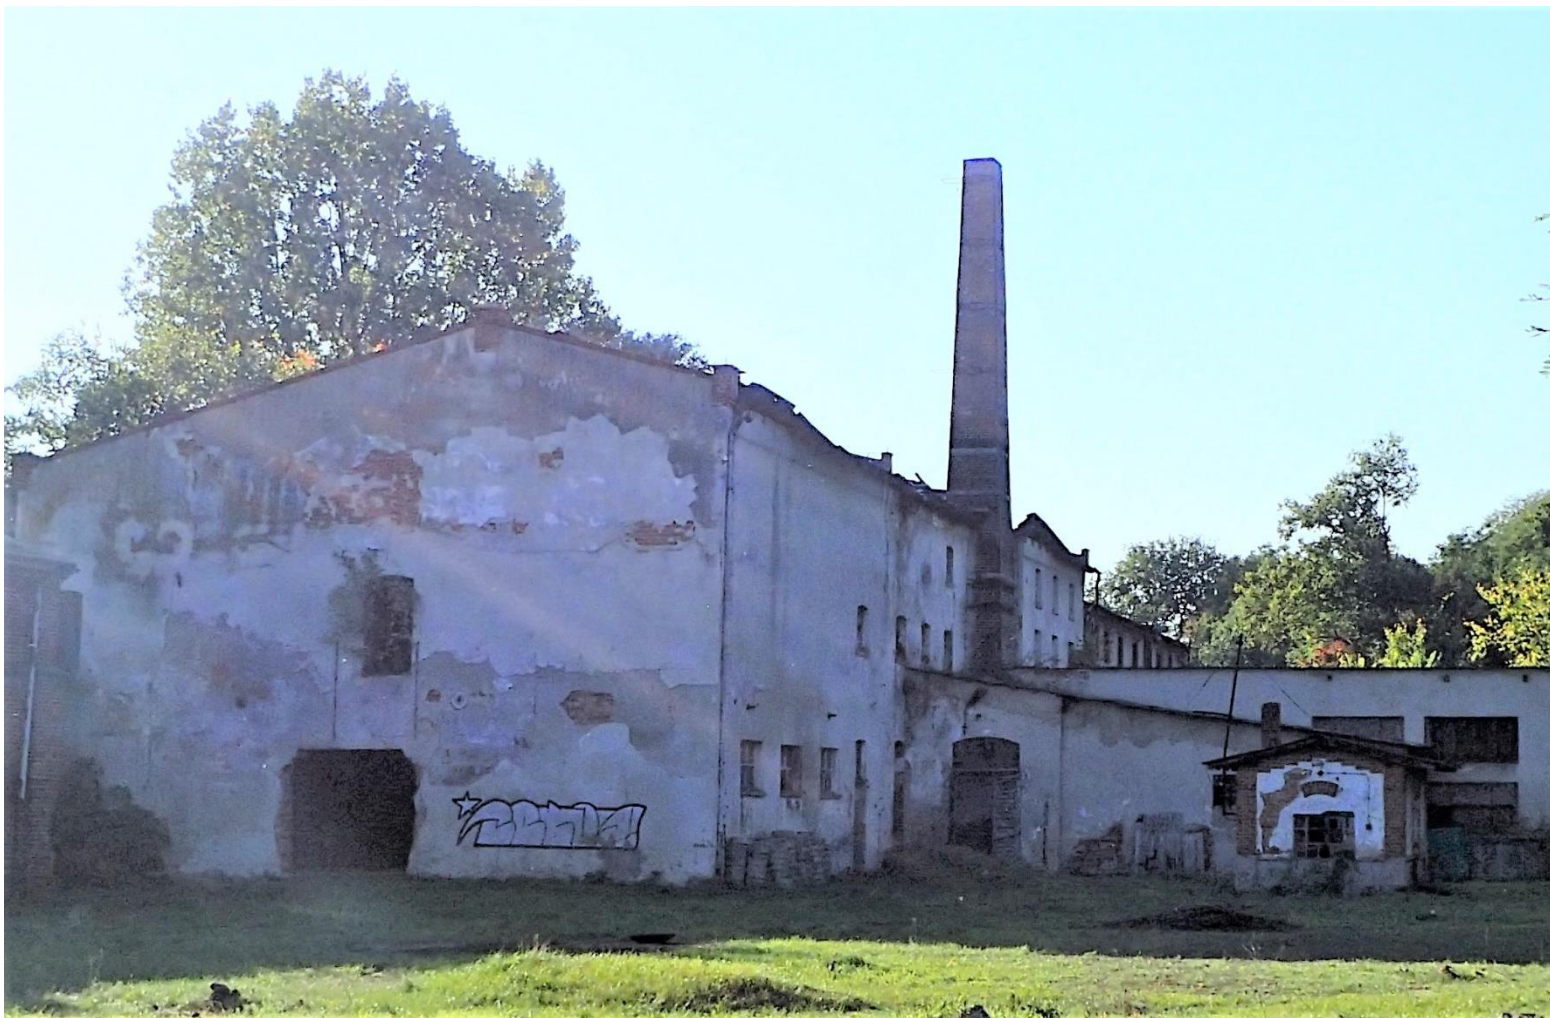
8. Fotografia z opisem wskazującym orientację albo mapa z zaznaczonym stanowiskiem archeologicznym

Widok na elewację północną.

Obiekt powstał w 1921 r. stanowi część południowej granicy podwórza gospodarczo-folwarcznego. Usytuowany jest na zachód od obory (11), a zachodnią ścianą styka się ze spichlerzem (15). Na południe od gorzelni leży magazyn ziemniaków (14). Budynek założony na planie prostokąta, piętrowy, nakryty dachem dwuspadowym z pokryciem z papy. Ściany obiektu wzniesione są z cegły ceramicznej, otynkowane.

Obiekt zachowany w złym stanie, w historycznej bryle, kubaturze, wraz z kształtem dachu. Zachowana historyczna kompozycja, artykulacja elewacji, proporcje. Budynek posiada uszkodzone pokrycie dachowe co negatywnie wpływa na jego wnętrze. Wnętrza zmodernizowane przy użyciu współczesnych materiałów. Stalowe elementy wyposażenia zostały rozkradzione. Budynek nie użytkowany, w złym stanie technicznym

Ochronie konserwatorskiej podlega kompozycja, bryła obiektu, gabaryty, artykulacja elewacji oraz kształt dachu wraz z zastosowanymi technologiami. W trakcie prac należy dążyć do przywrócenia pierwotnego wyglądu elewacji, w tym odtworzenie historycznych materiałów. Nie dopuszcza się docieplenia elewacji budynku. Należy dążyć do uporządkowania najbliższego otoczenia. Należy prowadzić systematyczną kontrolę stanu zachowania pokrycia dachowego, udrażniać system odprowadzania wód opadowych.
