KARTA ADRESOWA ZABYTKU NIERUCHOMEGO

3. Miejscowość
Stare Drzewce

STAJNIA I OBORA FOLWARCZNA

1889 r.

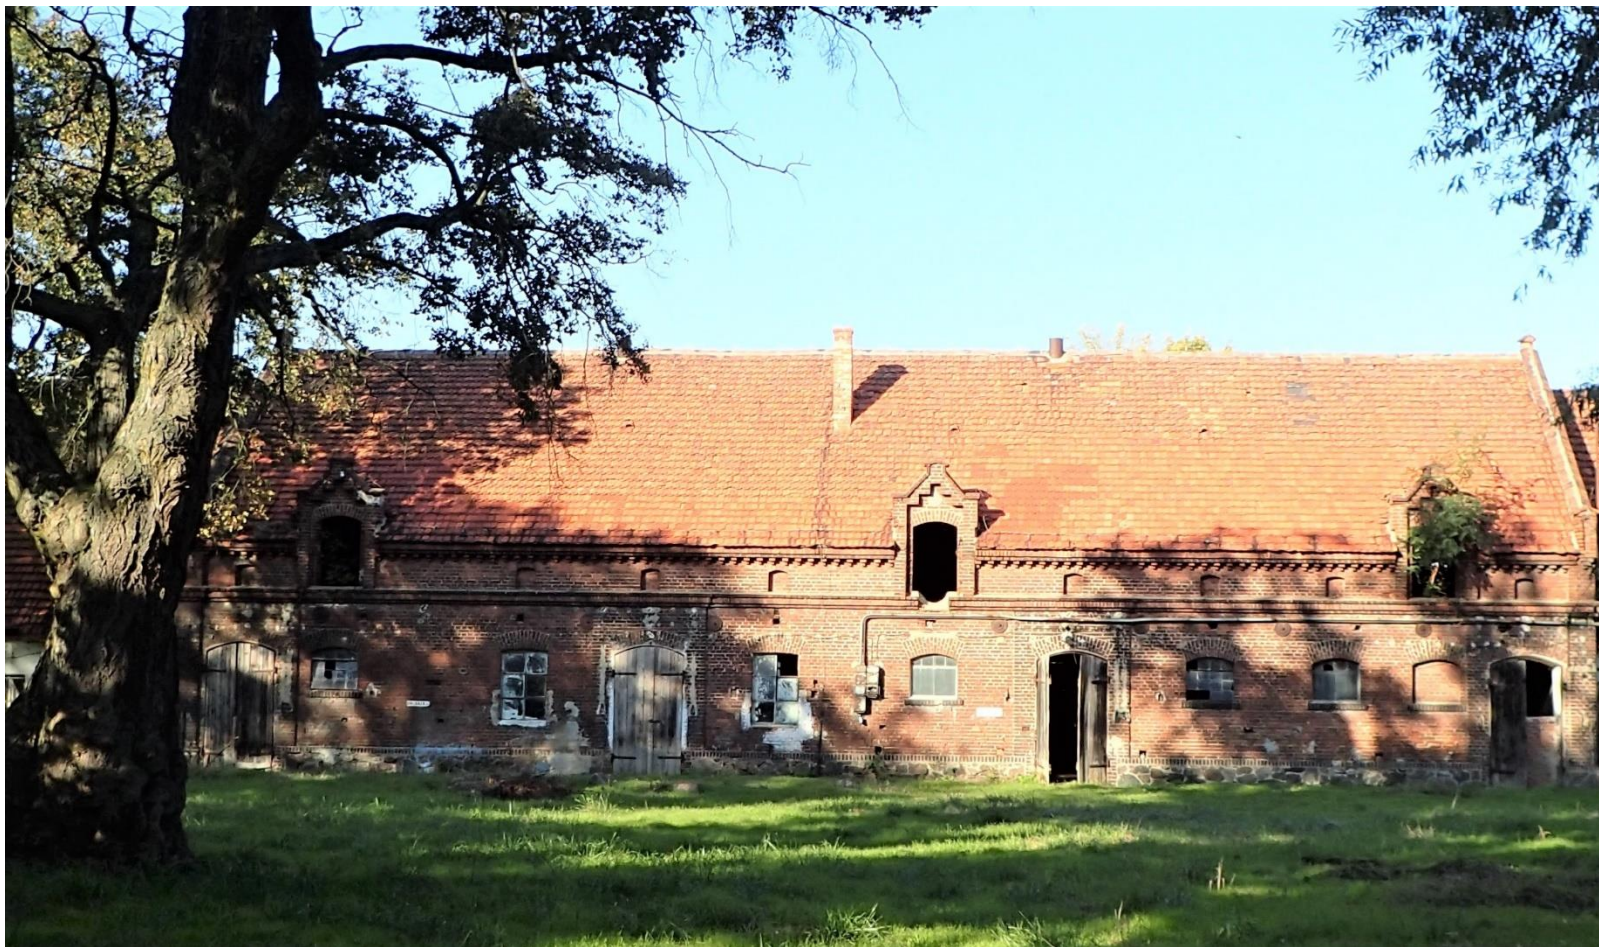
Widok na elewację południową.

Obiekt zachowany w dobrym stanie, w historycznej bryle, kubaturze, wraz z kształtem dachu. Zachowana historyczna kompozycja, artykulacja elewacji, proporcje. Budynek z zachowaniem krycia z dachówki ceramicznej karpiówki, na bieżąco użytkowany, w dobrym stanie technicznym. Przeprowadzone remonty nie wpłynęły na zachowane wartości budynku.

Obiekt zlokalizowany jest na terenie wpisanym do rejestru zabytków województwa lubuskiego prawomocną decyzją Wojewódzkiego Konserwatora Zabytków. W związku z powyższym, wszelkie prace w obrębie budynku należy prowadzić w uzgodnieniu z Wojewódzkim Konserwatorem Zabytków. Wobec powyższego formułuje się następujące postulaty konserwatorskie: bezwzględnej ochronie konserwatorskiej podlega bryła obiektu, gabaryty, artykulacja elewacji oraz kształt dachu wraz z zastosowanymi technologiami. W trakcie prac należy dążyć do przywrócenia pierwotnego wyglądu elewacji, w tym odtworzenie historycznej kolorystyki i materiałów. Nie dopuszcza się docieplenia elewacji budynku. Należy prowadzić systematyczną kontrolę stanu zachowania pokrycia dachowego, udrażniać system odprowadzania wód opadowych.
