# KARTA ADRESOWA ZABYTKU NIERUCHOMEGO

3. Miejscowość  
**Stare Drzewce**

**STRAŻ POŻARNA**

**Stare Drzewce 35  
67-407 Szlichtyngowa**

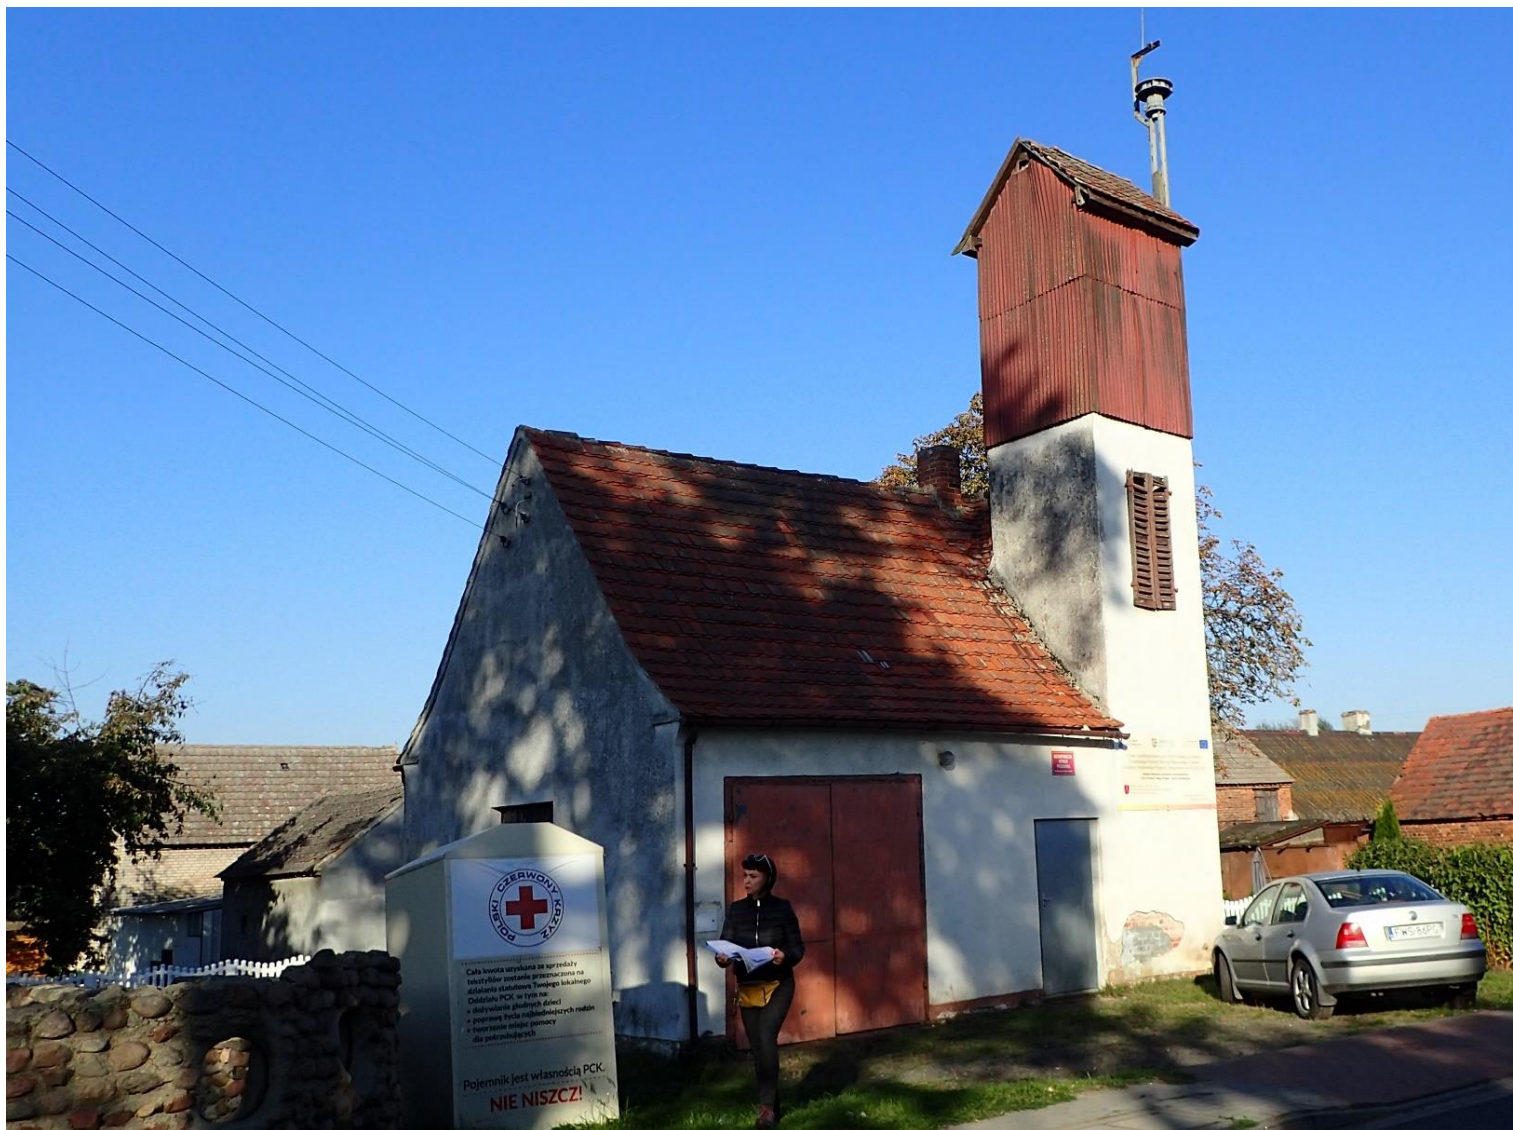
Widok na elewację południową i zachodnią.

Budynek murowany z cegły, otynkowany, założony na planie prostokąta na osi wschód-zachód, kalenicowo do drogi. Parterowy obiekt nakryty został dachem dwuspadowym, z pokryciem z dachówki karpiówki. W zachodniej części elewacji południowej umieszczono dwukondygnacyjną wieżyczkę o przekroju kwadratowym, zwieńczoną dwuspadowym daszkiem z pokryciem z dachówki karpiówki. W południowej elewacji wieży umieszczono prostokątny otwór z oknem wypełnionym drewnianymi żaluzjami. Najwyższa część wieży została oszalowana pionowym deskowaniem. Ponadto w elewacji frontowej mieści się dwuskrzydłowa brama oraz drzwi prowadzące do wieży.

Obiekt zachowany w dobrym stanie, w historycznej bryle, kubaturze, wraz z kształtem dachu. Zachowana historyczna kompozycja, artykulacja elewacji, proporcje. Dach budynku z zachowaniem krycia z dachówki. Budynek na bieżąco użytkowany, w dobrym stanie technicznym. W partii przyziemia widoczne zawilgocenia. Wprowadzone zmiany po wprowadzeniu drzwi stalowych są niekorzystne dla wartości obiektu. Budynek traci czytelność i spójność stylistyczną z architekturą okresu w jakim powstał.

Bezwzględnej ochronie konserwatorskiej podlega kompozycja założenia, bryła obiektu, gabaryty, artykulacja elewacji oraz kształt dachu wraz z zastosowanymi technologiami. W trakcie prac należy dążyć do przywrócenia pierwotnego wyglądu elewacji, w tym odtworzenie historycznej kolorystki i materiałów. Nie dopuszcza się docieplenia elewacji budynku styropianem. Należy prowadzić systematyczną kontrolę stanu zachowania pokrycia dachowego, udrażniać system odprowadzania wód opadowych.
