# KARTA ADRESOWA ZABYTKU NIERUCHOMEGO

3. Miejscowość  
**Stare Drzewce**

**STODOŁA W ZAGRODZIE NR 45 (ob. NR 46).**

**Stare Drzewce 46  
67-407 Szlichtyngowa**

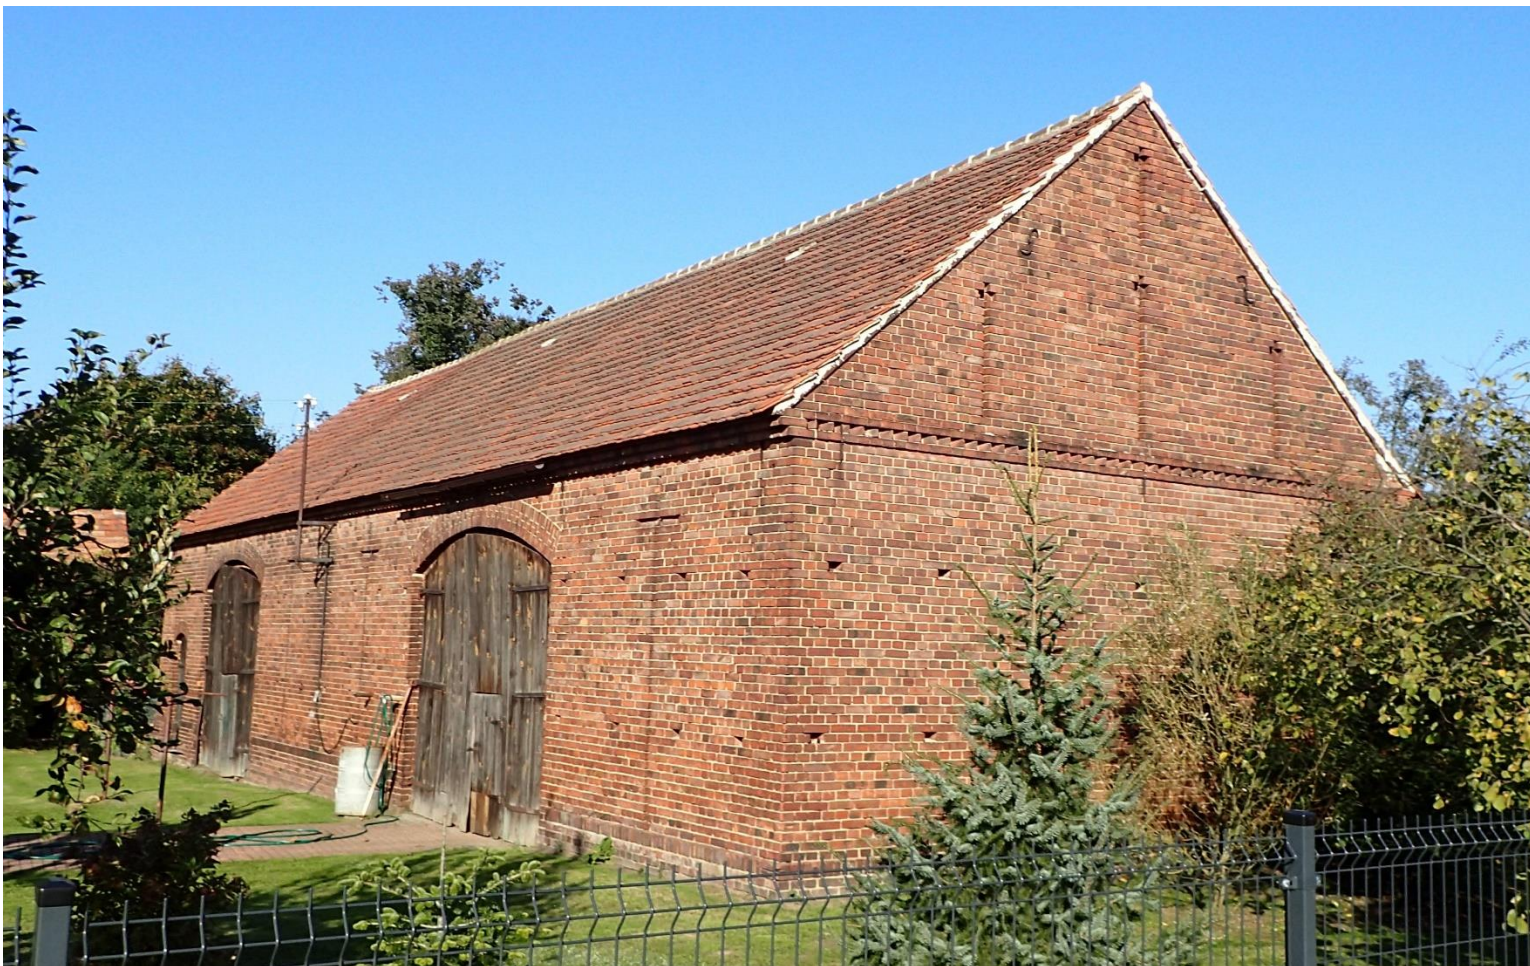
8. Fotografia z opisem wskazującym orientację albo mapa z zaznaczonym stanowiskiem archeologicznym

Widok na elewację południową i zachodnią.

Budynek zlokalizowany w środkowej części wsi, po północnej stronie szosy, ustawiony do niej szczytem. Parterowy budynek położony w zagrodzie, założony na planie prostokąta na osi północ-południe. Nakryty został dwuspadowym dachem z pokryciem z dachówki ceramicznej karpiówki. Obiekt murowany z cegły, nie otynkowany. W elewacji zachodniej umieszczono dwie dwuskrzydłowe, drewniane bramy zamknięte łukiem odcinkowym. W elewacji szczytowej – południowej w części poddasza znajdują się otwory wentylacyjne. Cały budynek opasany jest ceglanym gzymsem wieńczącym.

Obiekt zachowany w dobrym stanie, w historycznej bryle, kubaturze, wraz z kształtem dachu. Zachowana historyczna kompozycja, artykulacja elewacji, proporcje. Budynek po remoncie dachu z zachowania krycia z dachówki ceramicznej karpiówki.

Ochronie konserwatorskiej podlega kompozycja, bryła obiektu, gabaryty, artykulacja elewacji oraz kształt dachu wraz z zastosowanymi technologiami. W trakcie prac należy dążyć do przywrócenia pierwotnego wyglądu elewacji, w tym odtworzenie historycznych materiałów. Nie dopuszcza się docieplenia elewacji budynku. Należy dążyć do uporządkowania najbliższego otoczenia, poprzez usunięcie i wymianę betonowego ogrodzenia. Należy prowadzić systematyczną kontrolę stanu zachowania pokrycia dachowego, udrażniać system odprowadzania wód opadowych.
