KARTA ADRESOWA ZABYTKU NIERUCHOMEGO

RESTAURACJA (D. BUDYNEK MIESZKALNY)

**Stare Drzewce 47
67-407 Szlichtyngowa**

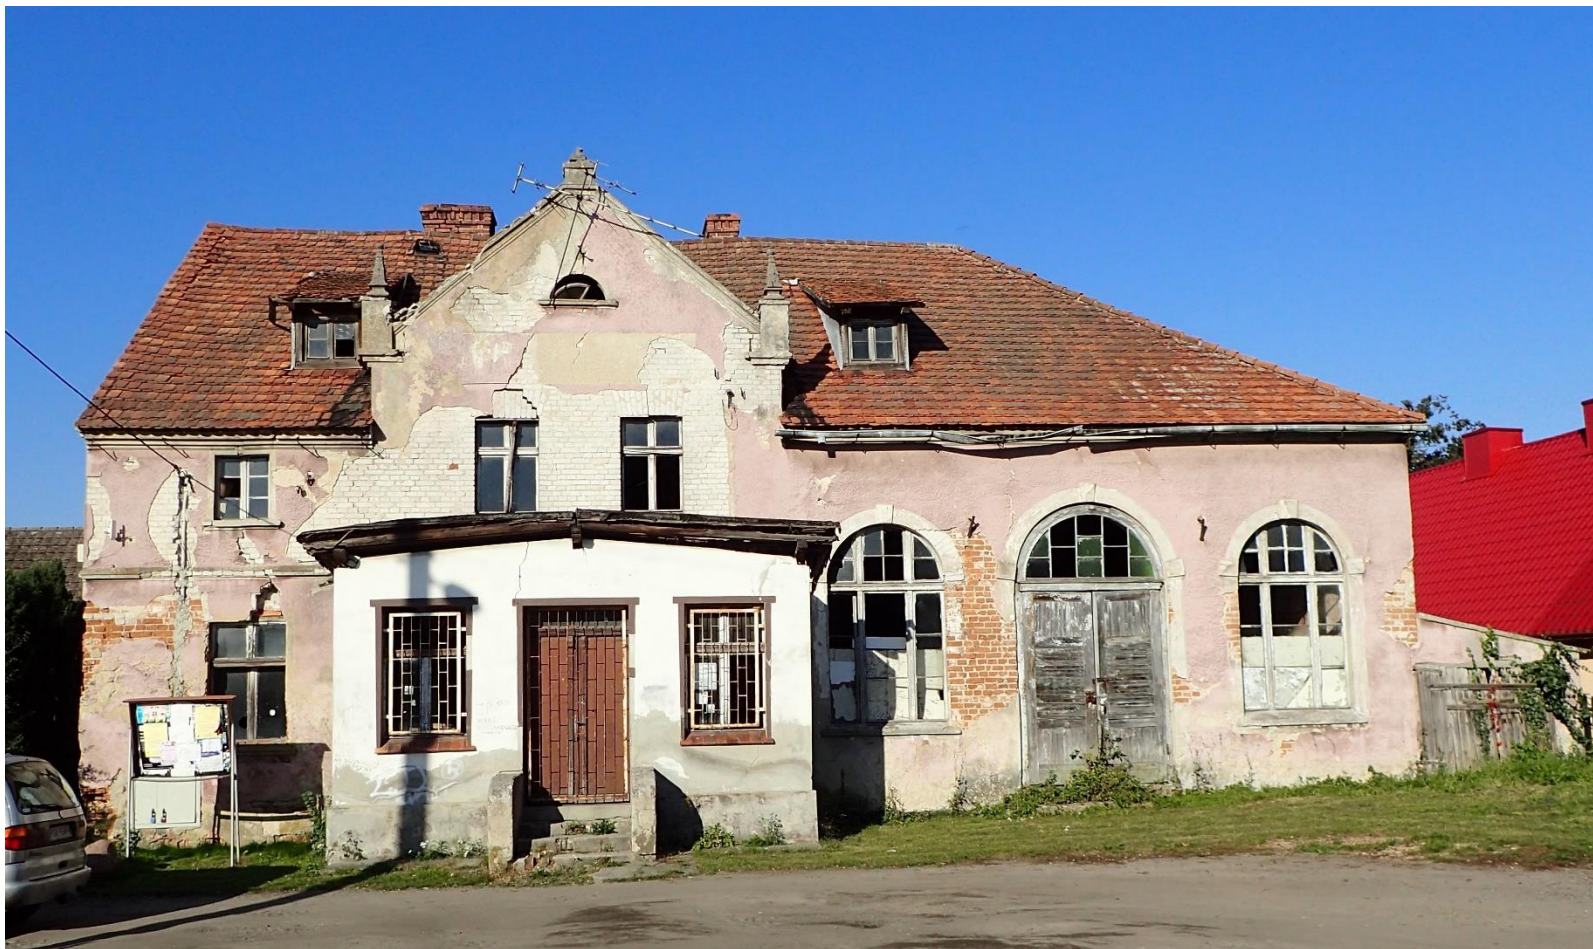
Widok na elewację południową.

Budynek usytuowany w zachodniej części wsi, równolegle do drogi po jej północnej stronie. Piętrowy z użytkowym poddaszem, nakryty dachem trójspadowym z pokryciem z dachówki ceramicznej karpieńki. Murowany z cegły silikatowej i otynkowany. Do elewacji wschodniej przylega parterowa dobudówka, nakryta dachem pulpitowym. Elewacja frontowa – południowa, nie symetryczna, siedmioosiowa w partii przyziemia. Wejście do budynku poprzedzone zostało parterowym, trójosiowym murowanym, gankiem nakrytym dachem dwu spadowym z pokryciem papowym. Nad nim w partii poddasza umieszczono dwuosiowy, trójkątny szczyt, podkreślony sterczynami narożnymi. Trzy skrajne osi od strony wschodniej przeprute zostały dużymi otworami zamkniętymi łukiem pełnym. Dwa z nich stanowią okna, natomiast w środkowym umieszczono dwuskrzydłowe drzwi z nadświetlem wypełnionym szkleniem witrażowym.

Obiekt zachowany w historycznej bryle, kubaturze, wraz z kształtem dachu i otworów okiennych i drzwiowych. Zachowana historyczna kompozycja, artykulacja elewacji, proporcje oraz stolarki okienne. Budynek z zachowaniem krycia z dachówki ceramicznej karpieńki, wymaga przeprowadzenia kapitalnego remontu zarówno elewacji, dachu jak i otworów okiennych i drzwiowych.

Ochronie konserwatorskiej podlega kompozycja, bryła obiektu, gabaryty, artykulacja elewacji oraz kształt dachu wraz z zastosowanymi technologiami. W trakcie prac należy dążyć do przywrócenia pierwotnego wyglądu elewacji, w tym odtworzenie historycznej kolorystyki i materiałów tynkarskich. Nie dopuszcza się docieplenia elewacji frontowej budynku. Należy prowadzić systematyczną kontrolę stanu zachowania pokrycia dachowego, udrażniać system odprowadzania wód opadowych.
