# KARTA ADRESOWA ZABYTKU NIERUCHOMEGO

3. Miejscowość  
**Stare Drzewce**

**DOM**

**Stare Drzewce 66  
67-407 Szlichtyngowa**

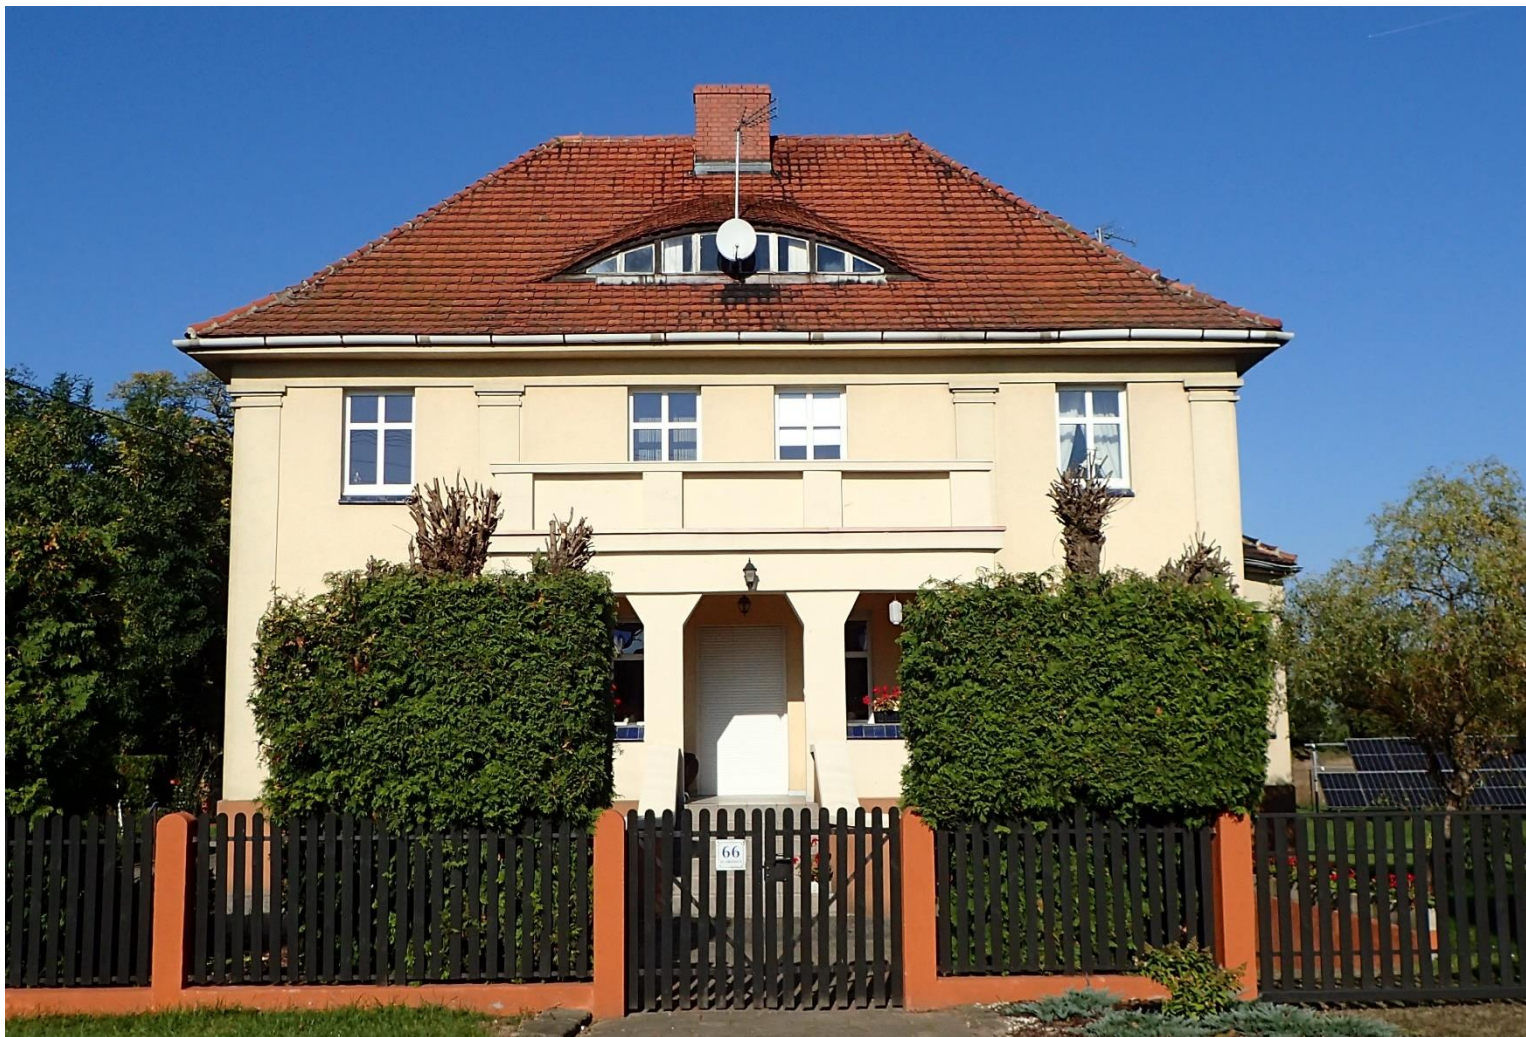
Widok na elewację południową.

Obiekt zachowany w historycznej bryle, kubaturze, wraz z kształtem dachu z pokryciem z dachówki karpówki oraz wolimi oczyma. Zachowana historyczna kompozycja, artykulacja elewacji, proporcje. Budynek po remoncie elewacji i wymianie drewnianej stolarki okiennej. Budynek na bieżąco użytkowany, w dobrym stanie technicznym posiada zachowaną historyczną stolarkę drzwiową.. Wprowadzone zmiany w wprowadzeniu okien PCV niekorzystne dla wartości obiektu. Budynek traci czytelność i spójność stylistyczną z architekturą okresu w jakim powstał.

Formułuje się następujące postulaty konserwatorskie: bezwzględnej ochronie konserwatorskiej podlega kompozycja, bryła obiektu, gabaryty, artykulacja elewacji oraz kształt dachu wraz z zastosowanymi technologiami. W trakcie prac należy dążyć do przywrócenia pierwotnego wyglądu elewacji, w tym odtworzenie historycznej kolorystyki i materiałów. Nie dopuszcza się docieplenia elewacji frontowej budynku. Należy prowadzić systematyczną kontrolę stanu zachowania pokrycia dachowego, udrażniać system odprowadzania wód opadowych.
