KARTA ADRESOWA ZABYTKU NIERUCHOMEGO

3. Miejscowość
Stare Drzewce

BUDYNEK GOSPODARCZY W ZAGRODZIE NR 78

**Stare Drzewce 78
67-407 Szlichtyngowa**

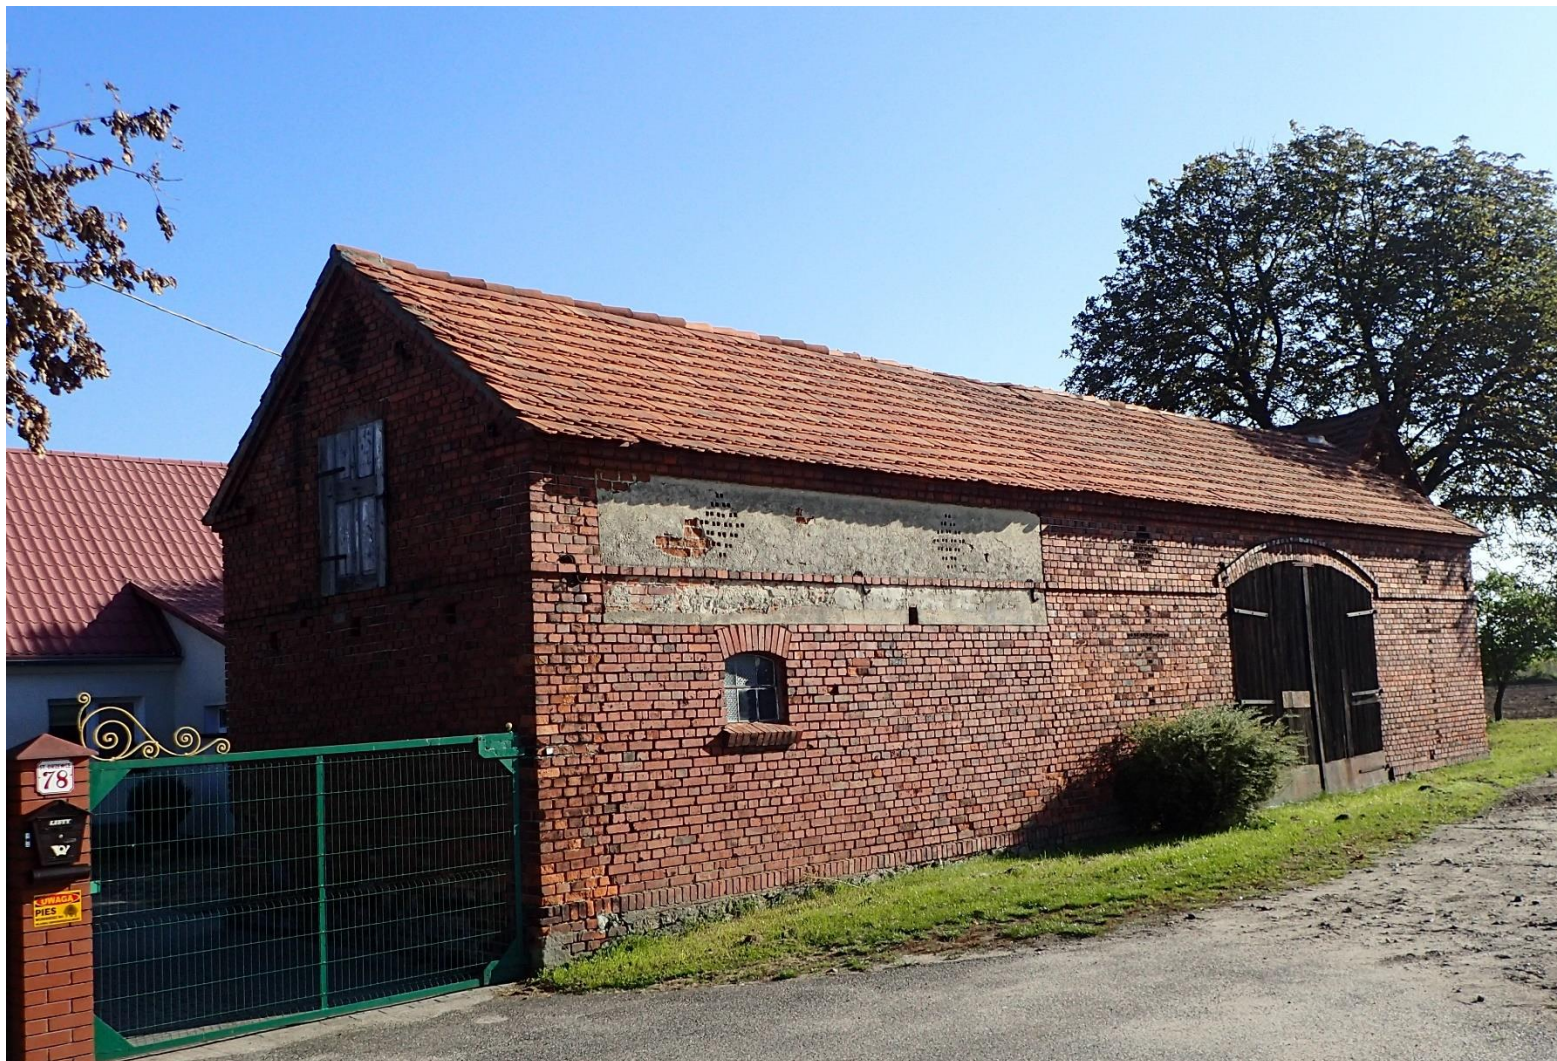
Widok na elewację zachodnią i północną.

Budynek zlokalizowany w południowo - zachodniej części wsi, po wschodniej stronie gruntowej drogi prowadzącej do pól, ustawiony do niej kalenicą. Parterowy budynek ze ścianką kolankową, założony na planie prostokąta na osi północ-południe. Nakryty został dwuspadowym dachem z pokryciem z dachówki karpiówki. Obiekt murowany z cegły, nie otynkowany. W elewacjach umieszczono otwory okienne i dwuskrzydłowa bramę przejazdową, zamknięte łukiem odcinkowym. Cały budynek opasany jest ceglanym gzymsem kordonowym i wieńczącym.

Obiekt zachowany w dobrym stanie, w historycznej bryle, kubaturze, wraz z kształtem dachu. Zachowana historyczna kompozycja, artykulacja elewacji, proporcje. Budynek z zachowaniem krycia z dachówki ceramicznej karpiówki, na bieżąco użytkowany, w dobrym stanie technicznym. Przeprowadzone remonty nie wpłynęły na zachowane wartości budynku.

Bezwzględnej ochronie konserwatorskiej podlega bryła obiektu, gabaryty, artykulacja elewacji oraz kształt dachu wraz z zastosowanymi technologiami. W trakcie prac należy dążyć do przywrócenia pierwotnego wyglądu elewacji, w tym odtworzenie historycznej kolorystyki i materiałów. Nie dopuszcza się docieplenia elewacji budynku. Należy prowadzić systematyczną kontrolę stanu zachowania pokrycia dachowego, udrażniać system odprowadzania wód opadowych. Należy usunąć roślinność rosnąca w bezpośrednim otoczeniu budynku.
