KARTA ADRESOWA ZABYTKU NIERUCHOMEGO

3. Miejscowość
Stare Drzewce

DOM W ZESPOLE FOLWARCZNYM

4 ćw. XIX w.

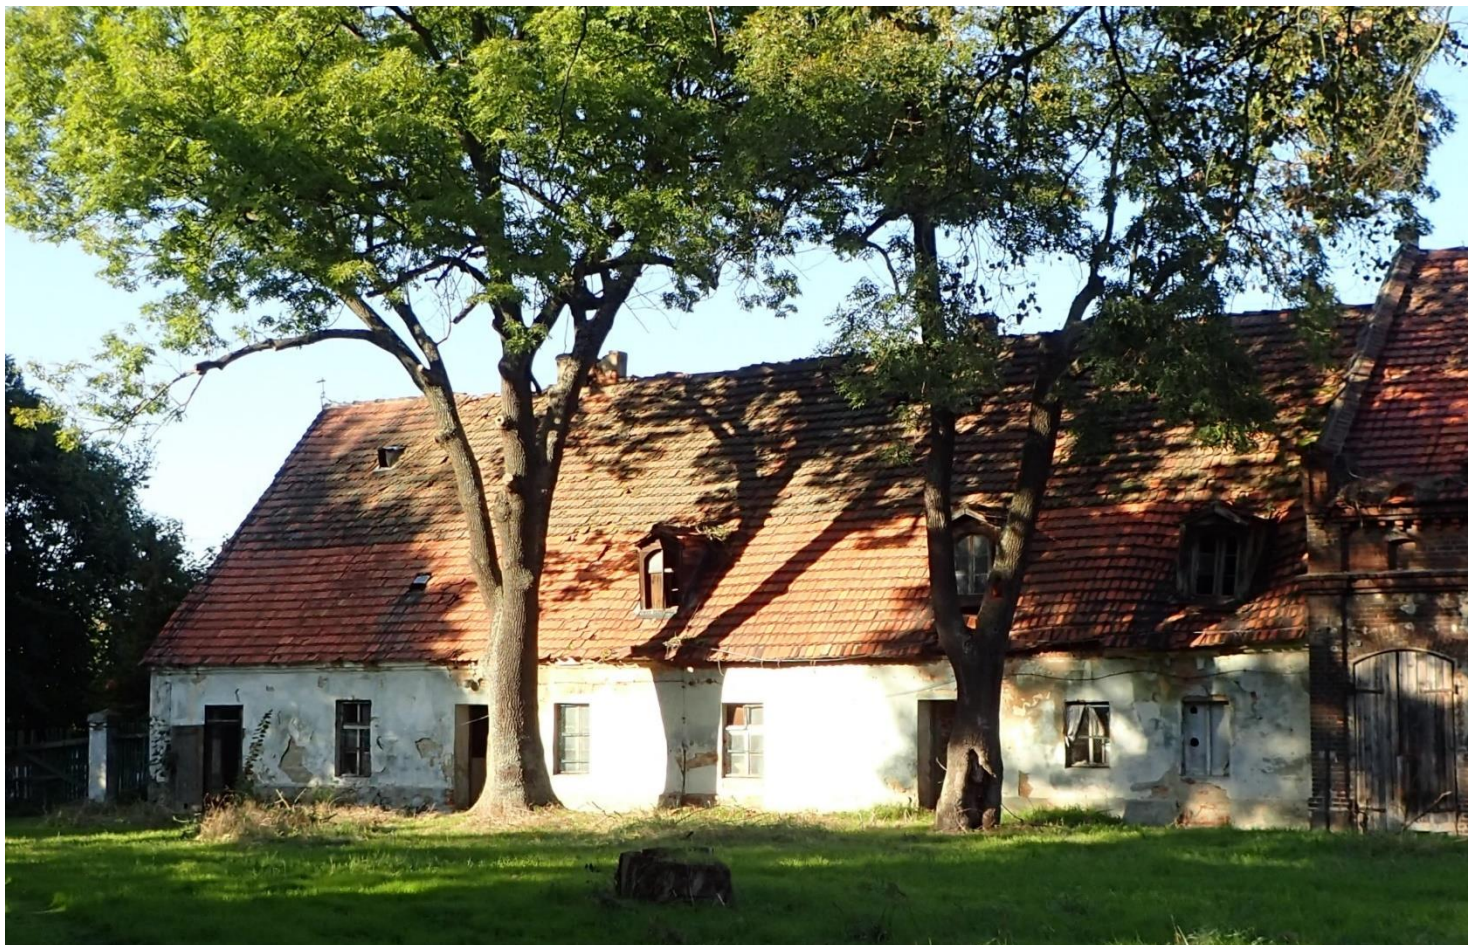
8. Fotografia z opisem wskazującym orientację albo mapa z zaznaczonym stanowiskiem archeologicznym

Widok na elewację południową.

Obiekt zachowany w historycznej bryle, kubaturze, wraz z kształtem dachu. Zachowana historyczna kompozycja, artykulacja elewacji, proporcje. Budynek posiada uszkodzone pokrycie dachowe co negatywnie wpływa na jego wnętrze. Wnętrza zmodernizowane przy użyciu współczesnych materiałów. Stalowe elementy wyposażenia zostały rozkradzione. Budynek nie użytkowany, w złym stanie technicznym.

Obiekt zlokalizowany jest na terenie wpisanym do rejestru zabytków województwa lubuskiego prawomocną decyzją Wojewódzkiego Konserwatora Zabytków. W związku z powyższym, wszelkie prace w obrębie budynku należy prowadzić w uzgodnieniu z Wojewódzkim Konserwatorem Zabytków. Wobec powyższego formułuje się następujące postulaty konserwatorskie: bezwzględnej ochronie konserwatorskiej podlega bryła obiektu, gabaryty, artykulacja elewacji oraz kształt dachu wraz z zastosowanymi technologiami. W trakcie prac należy dążyć do przywrócenia pierwotnego wyglądu elewacji, w tym odtworzenie historycznej kolorystyki i materiałów. Nie dopuszcza się docieplenia elewacji budynku. Należy prowadzić systematyczną kontrolę stanu zachowania pokrycia dachowego, udrażniać system odprowadzania wód opadowych.
