GEZ		KARTA ADRESOWA ZABYTKU NIERUCHOMEGO		3. Miejscowość Stare Drzewce	
1. Nazwa  DOM		2. Czas powstania  ok. 1900		4. Adres Stare Drzewce 93 67-407 Szlichtyngowa	
8. Fotografia z opisem wskazującym orientację albo mapa z zaznaczonym stanowiskiem archeologicznym

5. Przynależność administracyjna województwo      lubuskie	
				powiat                wschowski	
				gmina                Szlichtyngowa	
				6. Formy ochrony Ustalenie ochrony w miejscowym planie zagospodarowania przestrzennego dla obszaru w rejonie wsi Stare Drzewce, Nowe Drzewce, i Małe Drzewce (Dz. Urz. Woj. Lubuskiego z dn. 12 lutego 2021 r., poz. 418).

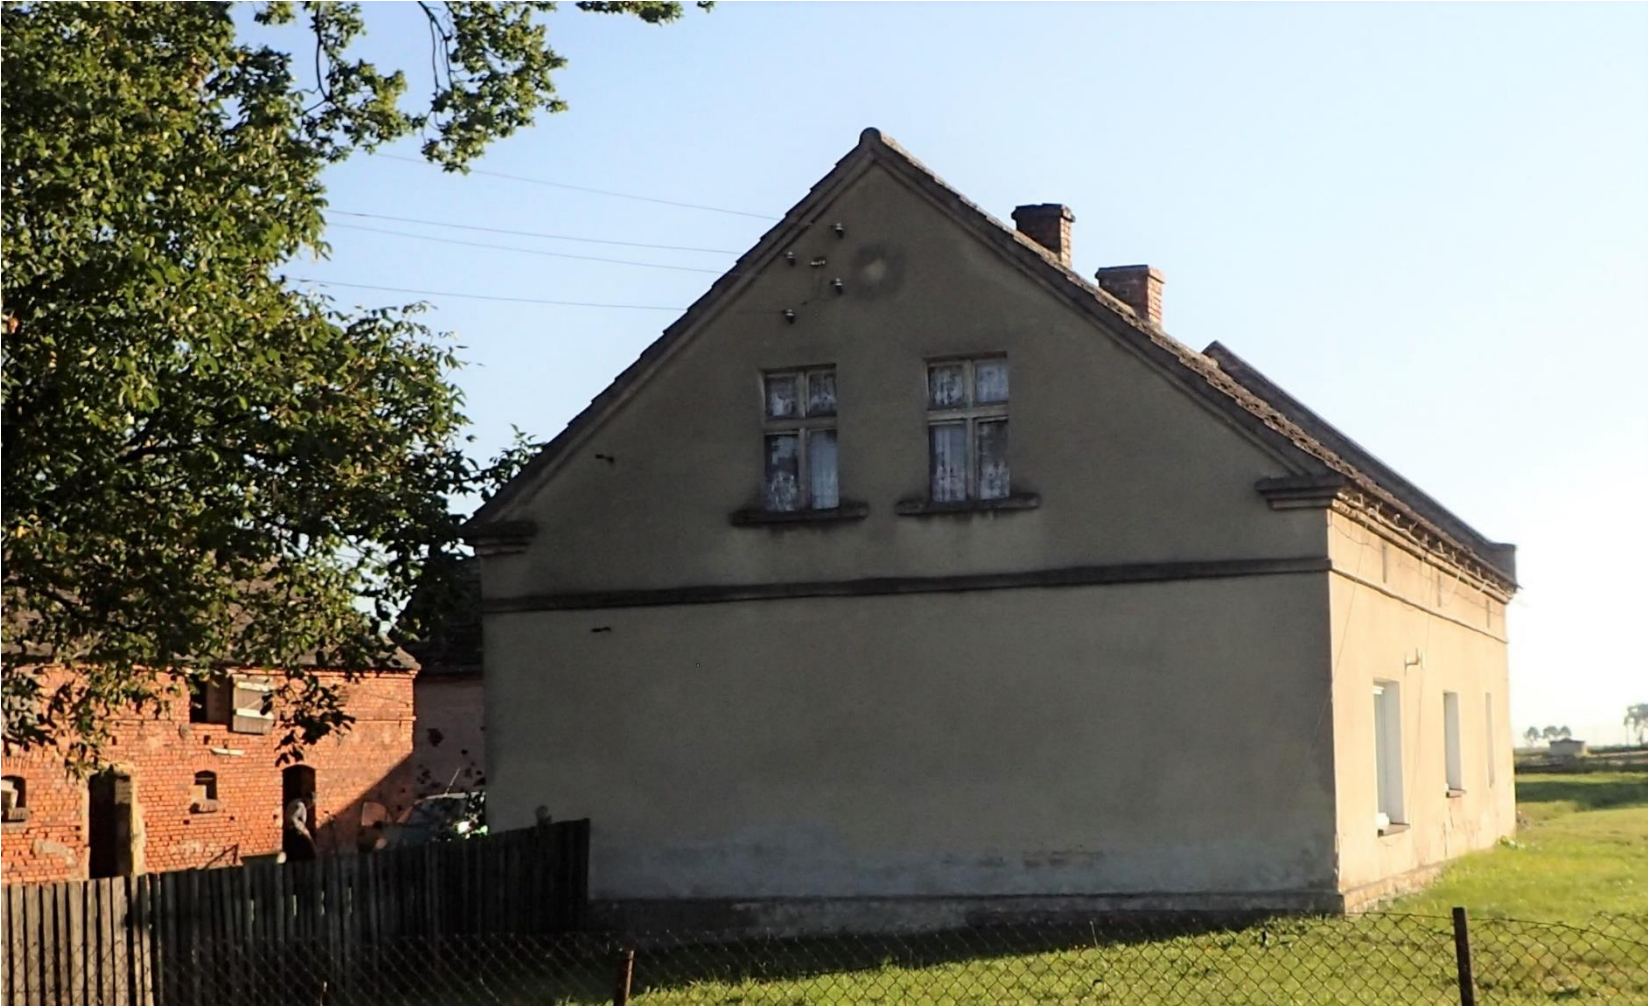
Widok na elewację północną i zachodnią.

Budynek usytuowany w środkowej części wsi po południowej stronie szosy w zagrodzie. Murowany z cegły, otynkowany, założony na planie prostokąta na osi północ-południe, ustawiony szczytem do drogi. Parterowy obiekt ze ścianką kolankową, nakryty został dachem dwuspadowym, z pokryciem dachówką cementową. Elewacje przeprute prostokątnymi otworami okiennymi, częściowo przebudowanymi i powiększonymi. Wejście do budynku umieszczone zostało w elewacji wschodniej i poprzedzone parterowym, gankiem nakrytym dachem jednospadowym. W elewacji szczytowej w części poddasza umieszczono dwa prostokątne otwory okienne. Elewacje posiadają detal architektoniczny w postaci gzymsu kordonowego i profilowanego gzymsu wieńczącego.

Obiekt zachowany w historycznej bryle, kubaturze, wraz z kształtem dachu. Zachowana historyczna kompozycja, artykulacja elewacji, proporcje. Budynek częściowo po remoncie dachu z zachowaniem krycia z dachówki ceramicznej karpiówki, wprowadzono częściowo blachodachówkę. Budynek na bieżąco użytkowany, w dobrym stanie technicznym. Wprowadzone zmiany w wprowadzeniu okien PCV są niekorzystne dla wartości obiektu. Budynek traci czytelność i spójność stylistyczną z architekturą okresu w jakim powstał.

Formuluje się następujące postulaty konserwatorskie: bezwzględnej ochronie konserwatorskiej podlega kompozycja, bryła obiektu, gabaryty, artykulacja elewacji oraz kształt dachu wraz z zastosowanymi technologiami. W trakcie prac należy dążyć do przywrócenia pierwotnego wyglądu elewacji, w tym odtworzenie historycznej kolorystyki i materiałów. Nie dopuszcza się docieplenia elewacji frontowej budynku. Należy prowadzić systematyczną kontrolę stanu zachowania pokrycia dachowego, udrażniać system odprowadzania wód opadowych.
