GEZ		KARTA ADRESOWA ZABYTKU NIERUCHOMEGO		3. Miejscowość Stare Drzewce	
1. Nazwa DOM		2. Czas powstania Lata 20. XX w.

4. Adres Stare Drzewce 108 67-407 Szlichtyngowa	
				5. Przynależność administracyjna województwo lubuskie powiat wschowski gmina Szlichtyngowa	
				6. Formy ochrony Ustalenie ochrony w miejscowym planie zagospodarowania przestrzennego dla obszaru w rejonie wsi Stare Drzewce, Nowe Drzewce, i Małe Drzewce (Dz. Urz. Woj. Lubuskiego z dn. 12 lutego 2021 r., poz. 418).	
Widok na elewację północną i wschodnią.

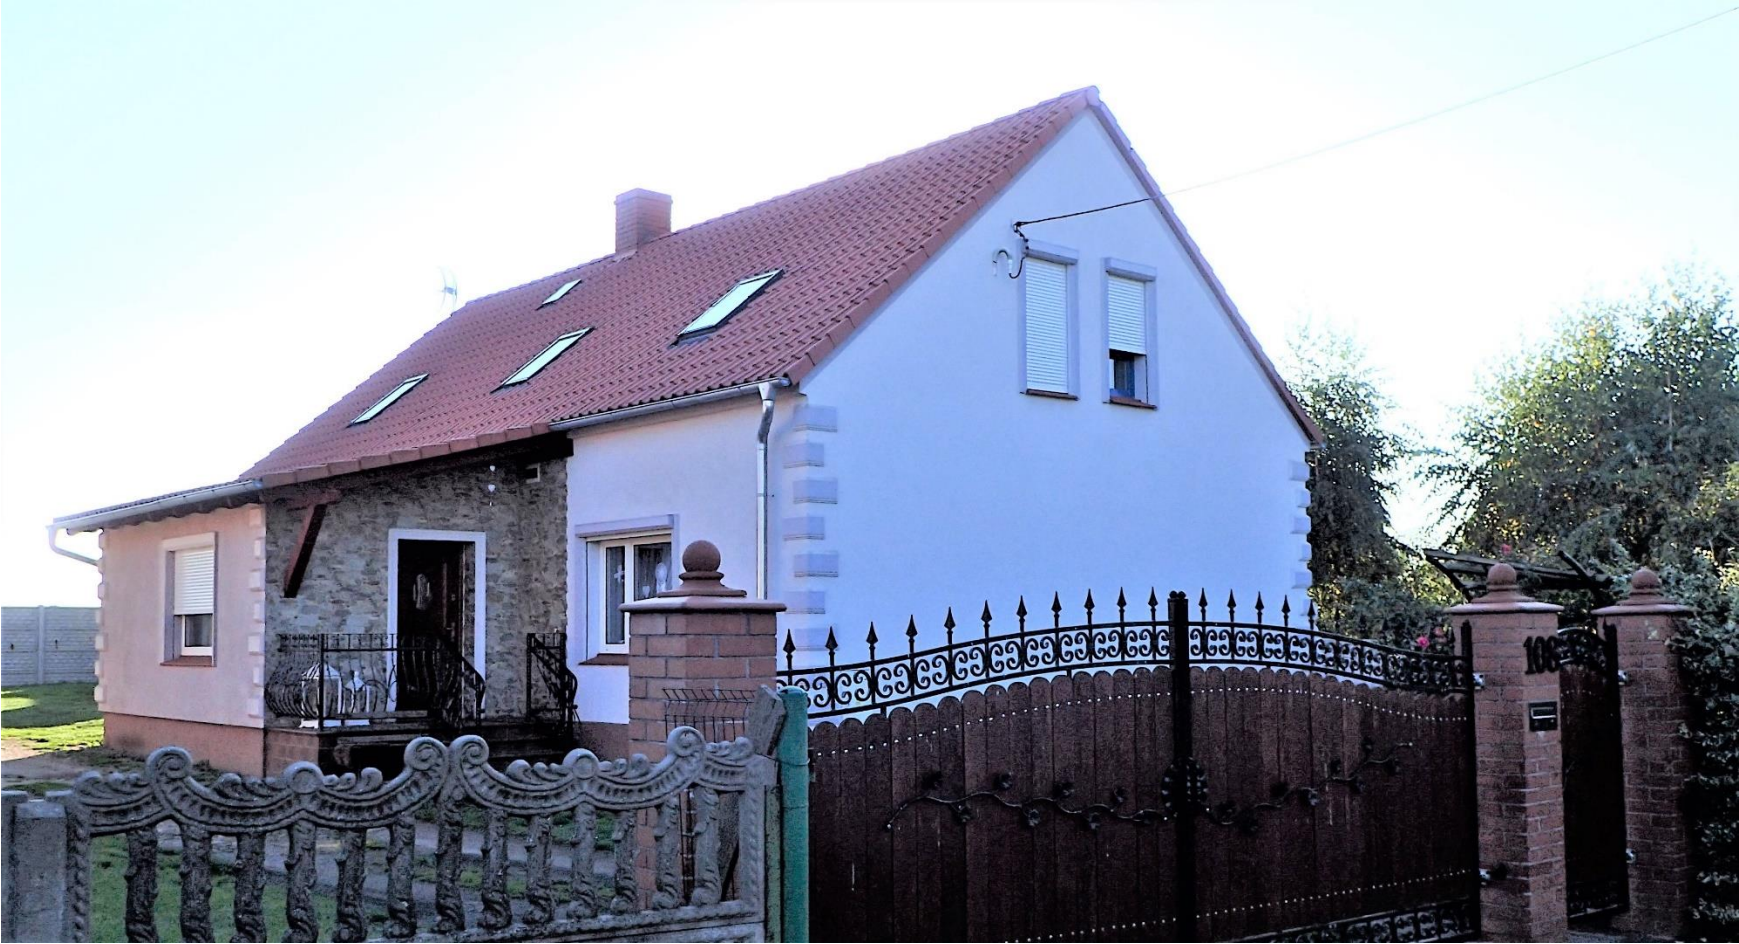
Budynek usytuowany we wschodniej części przy rozwidleniu drogi biegnącej w kierunku południowo-wschodnim po południowej stronie szosy. Murowany z cegły, otynkowany, założony na planie prostokąta na osi północ-południe, ustawiony szczytem do drogi. Parterowy obiekt nakryty został dachem dwuspadowym, z pokryciem dachówką zakładkową. Elewacje przeprute prostokątnymi otworami okiennymi, częściowo przebudowanymi i powiększonymi. Wejście do budynku umieszczone zostało w elewacji wschodniej i poprzedzone parterowym, gankiem nakrytym dachem jednospadowym. W elewacji szczytowej w części poddasza umieszczono dwa prostokątne otwory okienne.

Obiekt zachowany w historycznej bryle, kubaturze, wraz z kształtem dachu. Zachowana historyczna kompozycja, artykulacja elewacji, proporcje. Budynek częściowo po remoncie dachu z wprowadzeniem krycia z dachówki ceramicznej zakładkowej. Remontowi poddano również elewacje wprowadzając boniowanie oraz okładzinę ganku. Budynek na bieżąco użytkowany, w dobrym stanie technicznym. Wprowadzone zmiany w wprowadzeniu okien PCV są niekorzystne dla wartości obiektu. Budynek traci czytelność i spójność stylistyczną z architekturą okresu w jakim powstał.

Formułuje się następujące postulaty konserwatorskie: bezwzględnej ochronie konserwatorskiej podlega kompozycja, bryła obiektu, gabaryty, artykulacja elewacji oraz kształt dachu wraz z zastosowanymi technologiami. W trakcie prac należy dążyć do przywrócenia pierwotnego wyglądu elewacji, w tym odtworzenie historycznej kolorystyki i materiałów. Nie dopuszcza się docieplenia elewacji frontowej budynku. Należy prowadzić systematyczną kontrolę stanu zachowania pokrycia dachowego, udrażniać system odprowadzania wód opadowych.
