KARTA ADRESOWA ZABYTKU NIERUCHOMEGO

3. Miejscowość
Stare Drzewce

DOM

4. Adres
Stare Drzewce 113
67-407 Szlichtyngowa

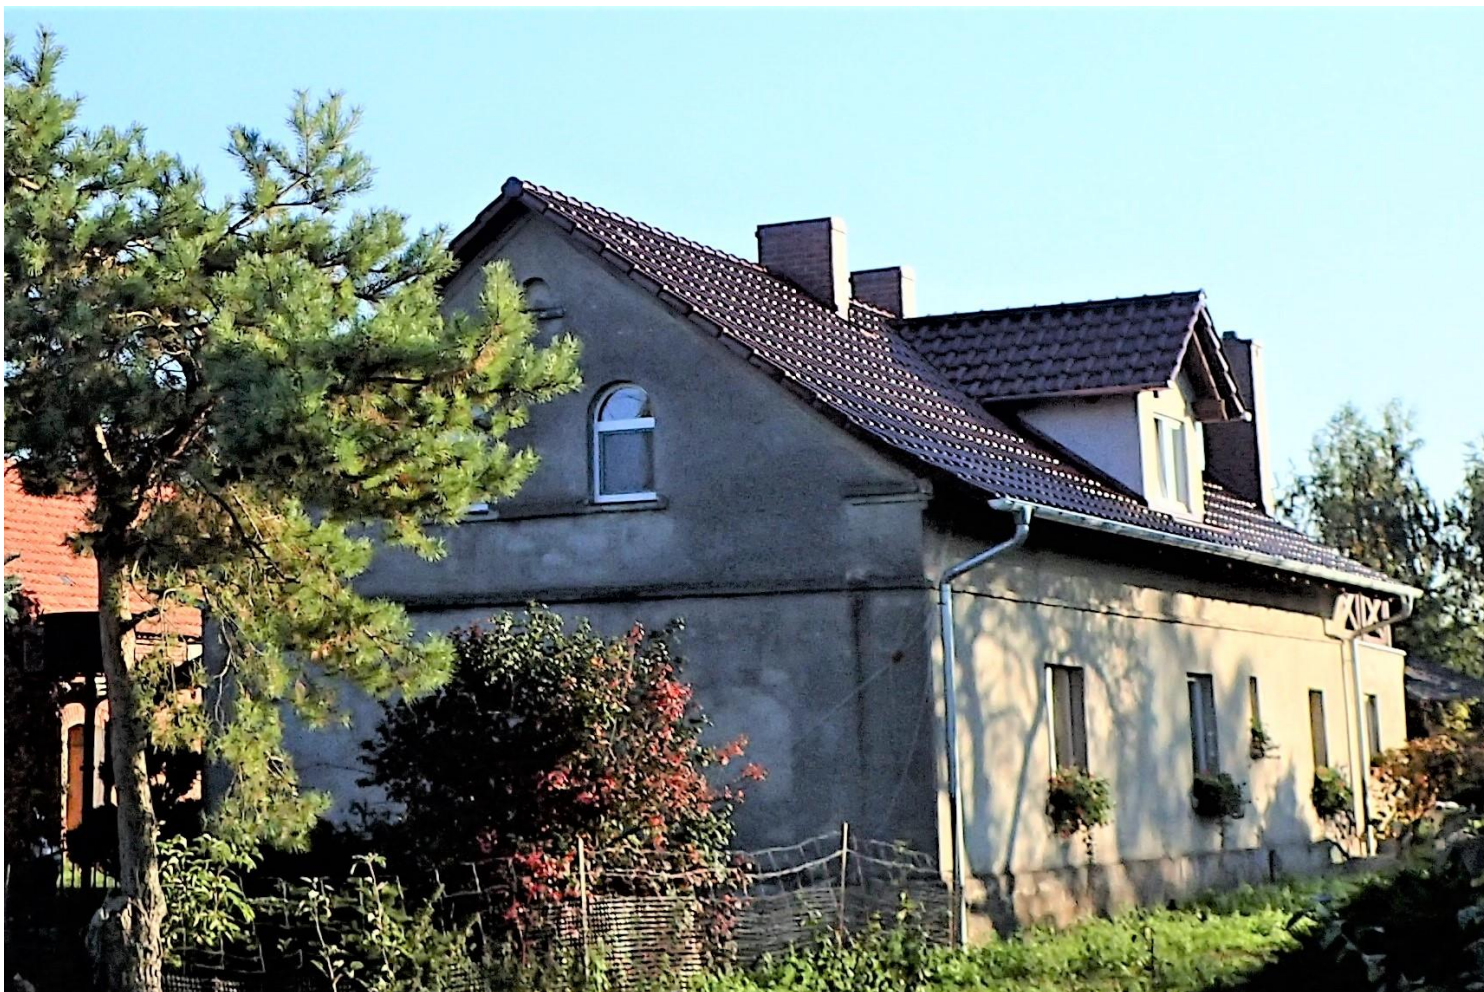
Widok na elewację północną i zachodnią.

Budynek usytuowany we wschodniej części przy drodze biegnącej w kierunku południowo-wschodnim po południowej stronie szosy. Murowany z cegły, otynkowany, założony na planie prostokąta na osi północ-południe, ustawiony w głębi działki szczytem do drogi. Parterowy obiekt ze ścianką kolankową nakryty został dachem dwuspadowym z jednoosiową lukarną nakrytą daszkiem dwuspadowym, z pokryciem dachówką zakładkową. Do elewacji południowej przylega parterowa przybudówka nakryta dachem płaskim mieszczącym taras. Elewacje przeprute prostokątnymi otworami okiennymi, częściowo przebudowanymi i powiększonymi. Wejście do budynku umieszczone zostało w elewacji wschodniej i poprzedzone parterowym, gankiem nakrytym dachem jednospadowym. W elewacji szczytowej w części poddasza umieszczono dwa prostokątne otwory okienne zamknięte łukiem pełnym. Budynek został podkreślony horyzontalnie cokołem, oraz gzymsami kordonowym i wieńczącym

Obiekt zachowany w historycznej bryle, kubaturze, wraz z kompozycją, artykulacją elewacji oraz proporcją. Budynek po remoncie dachu z wprowadzeniem krycia z dachówki ceramicznej zakładkowej. Budynek na bieżąco użytkowany, w dobrym stanie technicznym. Wprowadzone zmiany w wprowadzeniu okien PCV są niekorzystne dla wartości obiektu. Budynek traci czytelność i spójność stylistyczną z architekturą okresu w jakim powstał.

Formułuje się następujące postulaty konserwatorskie: bezwzględnej ochronie konserwatorskiej podlega kompozycja, bryła obiektu, gabaryty, artykulacja elewacji oraz kształt dachu wraz z zastosowanymi technologiami. W trakcie prac należy dążyć do przywrócenia pierwotnego wyglądu elewacji, w tym odtworzenie historycznej kolorystki i materiałów. Nie dopuszcza się docieplenia elewacji frontowej budynku. Należy prowadzić systematyczną kontrolę stanu zachowania pokrycia dachowego, udrażniać system odprowadzania wód opadowych.
