# KARTA ADRESOWA ZABYTKU NIERUCHOMEGO

3. Miejscowość  
**Stare Drzewce**

**BUDYNEK GOSPODARCZY W ZAGRODZIE NR 113**

**Stare Drzewce 113  
67-407 Szlichtyngowa**

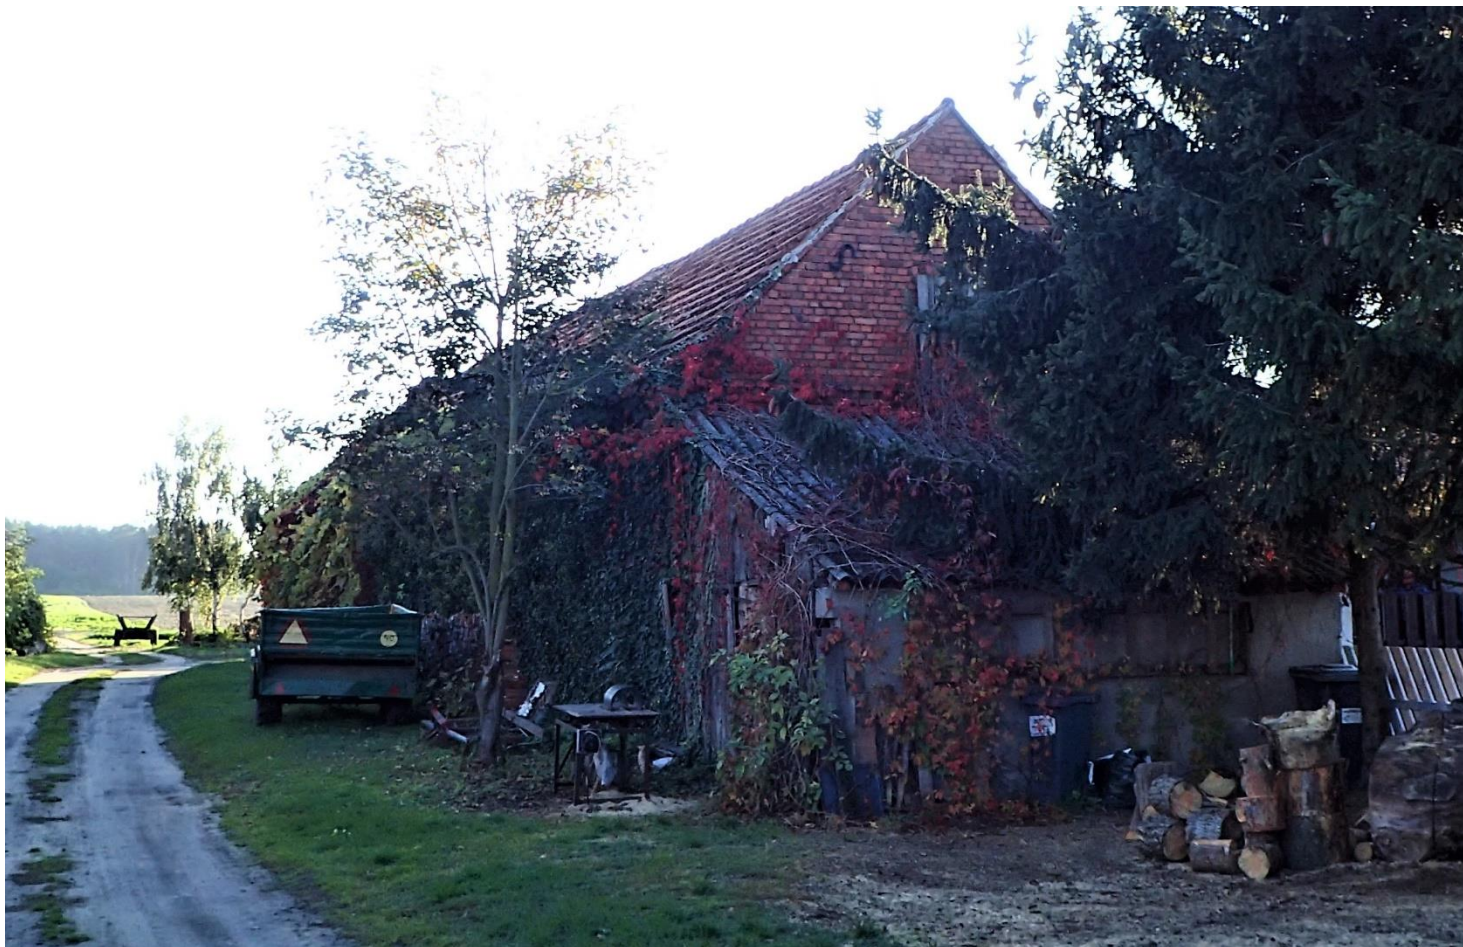
Widok na elewację wschodnią i północną.

Budynek usytuowany w południowo-wschodniej części wsi po południowej stronie drogi w zagrodzie wraz z budynkiem mieszkalnym nr 113. Budynek gospodarczy murowany z cegły, nie otynkowany, założony na planie prostokąta na osi północ-południe, ustawiony szczytem do drogi. Parterowy budynek ze ścianką kolankową, nakryty został dwuspadowym dachem z pokryciem z dachówki karpiówki z wystawką w połaci wschodniej. W elewacjach w partii ścianki kolankowej umieszczono otwory wentylacyjne w kształcie rombów. W elewacji szczytowej w partii szczytu znajduje się prostokątny otwór. Poniżej przylega parterowa dobudówka nakryta dachem pulpitowym z pokryciem z eternitu falistego. Budynek obiega ceglany gzyms wieńczący.

Obiekt zachowany w historycznej bryle, kubaturze, wraz z kształtem dachu. Zachowana historyczna kompozycja, artykulacja elewacji, proporcje. Budynek z zachowanym kryciem z dachówki karpiówki. Obiekt cały porośnięty roślinnością, w bliskiej odległości od niego rosną drzewa.

Ochronie konserwatorskiej podlega kompozycja, bryła obiektu, gabaryty, artykulacja elewacji oraz kształt dachu wraz z zastosowanymi technologiami. W trakcie prac należy dążyć do przywrócenia pierwotnego wyglądu elewacji, w tym odtworzenie historycznych materiałów. Nie dopuszcza się docieplenia elewacji budynku. Należy prowadzić systematyczną kontrolę stanu zachowania pokrycia dachowego, udrażniać system odprowadzania wód opadowych. Należy usunąć roślinność zagrażającą obiektowi, naprawić pokrycie dachowe i uzupełnić obróbki blacharskie.
