GEZ		KARTA ADRESOWA ZABYTKU NIERUCHOMEGO		3. Miejscowość Stare Drzewce	
1. Nazwa DOM		2. Czas powstania Lata 20. XX w.

4. Adres Stare Drzewce 115 67-407 Szlichtyngowa	
				5. Przynależność administracyjna województwo lubuskie powiat wschowski gmina Szlichtyngowa	
				6. Formy ochrony Ustalenie ochrony w miejscowym planie zagospodarowania przestrzennego dla obszaru w rejonie wsi Stare Drzewce, Nowe Drzewce, i Małe Drzewce (Dz. Urz. Woj. Lubuskiego z dn. 12 lutego 2021 r., poz. 418).

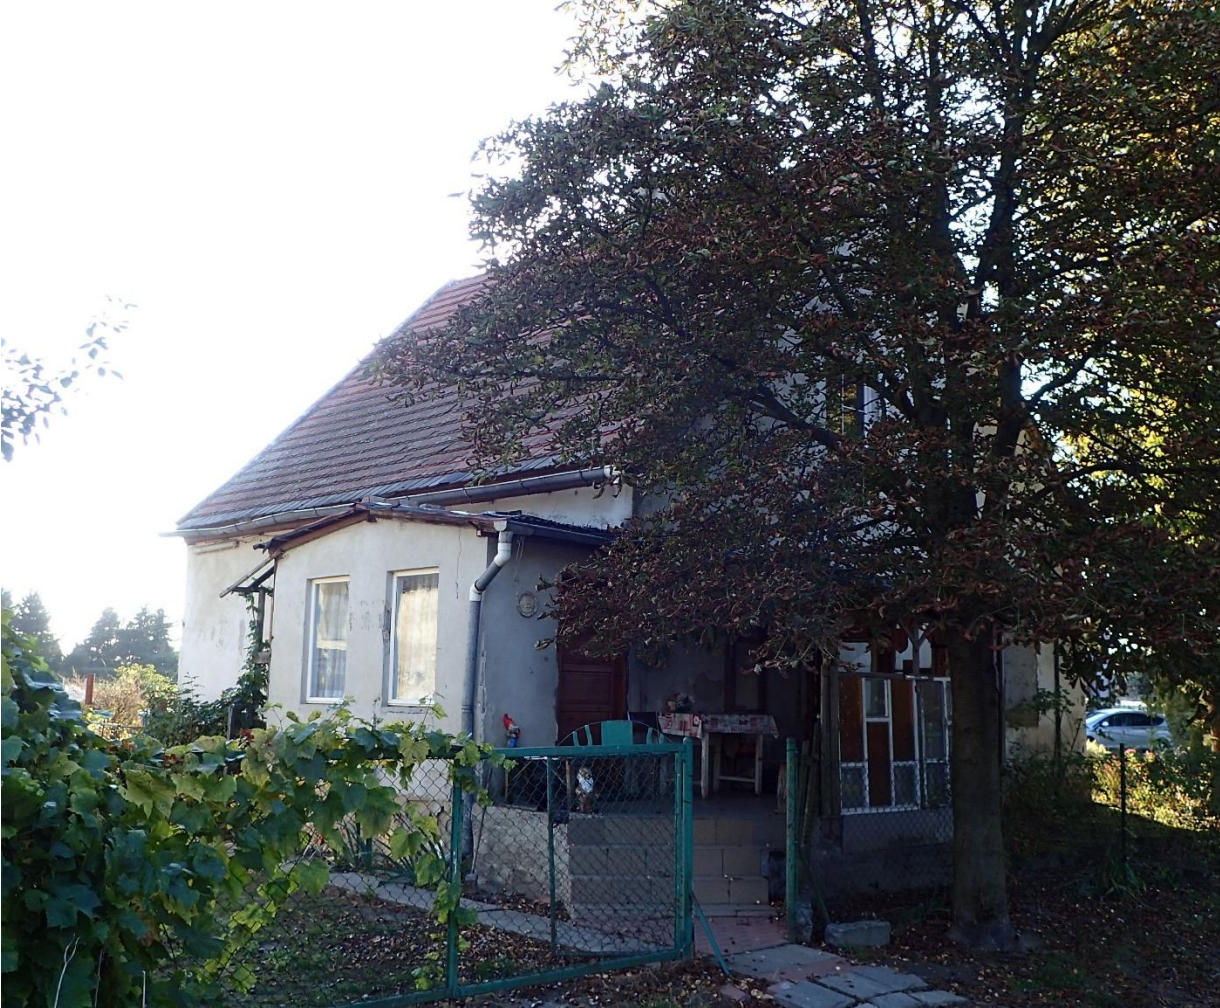
Widok na elewację północną i wschodnią.

Budynek usytuowany w południowo-wschodniej części wsi, prostopadle do drogi. Obiekt murowany z cegły, otynkowany, założony na planie prostokąta, parterowy z użytkowym poddaszem, nakryty dachem dwuspadowym, z pokryciem z dachówki karpiówki. Do elewacja frontowej – wschodniej od strony północnej dostawiony jest parterowy, dwuosiowy ganek poprzedzony jednobiegowymi schodami i nakryty dachem dwuspadowym. Elewacja północna – szczytowa jest symetryczna, dwuosiowa w partii przyziemia i poddasza. Budynek posiada detal architektoniczny w postaci gzymsu wieńczącego.

Obiekt zachowany w historycznej bryle, kubaturze, wraz z kształtem dachu i otworów okiennych i drzwiowych. Zachowana historyczna kompozycja, artykulacja elewacji, proporcje. Budynek z zachowaniem krycia z dachówki ceramicznej, wymaga przeprowadzenia kapitalnego remontu zarówno elewacji, dachu jak i otworów okiennych i drzwiowych. Budynek posiada przebudowane otwory okienne i wprowadzone okna z PCV, zakłóca odbiór obiektu. Budynek traci czytelność i spójność stylistyczną z architekturą okresu w jakim powstał.

Ochronie konserwatorskiej podlega kompozycja, bryła obiektu, gabaryty, artykulacja elewacji oraz kształt dachu wraz z zastosowanymi technologiami. W trakcie prac należy dążyć do przywrócenia pierwotnego wyglądu elewacji, w tym odtworzenie historycznej kolorystyki i materiałów tynkarskich. Nie dopuszcza się docieplenia elewacji frontowej budynku. Należy prowadzić systematyczną kontrolę stanu zachowania pokrycia dachowego, udrażniać system odprowadzania wód opadowych.
