# KARTA ADRESOWA ZABYTKU NIERUCHOMEGO

3. Miejscowość  
**Wyszanów**

**BUDYNEK BRAMNY, OFICYNA**

**Wyszanów 16  
67-407 Szlichtyngowa**

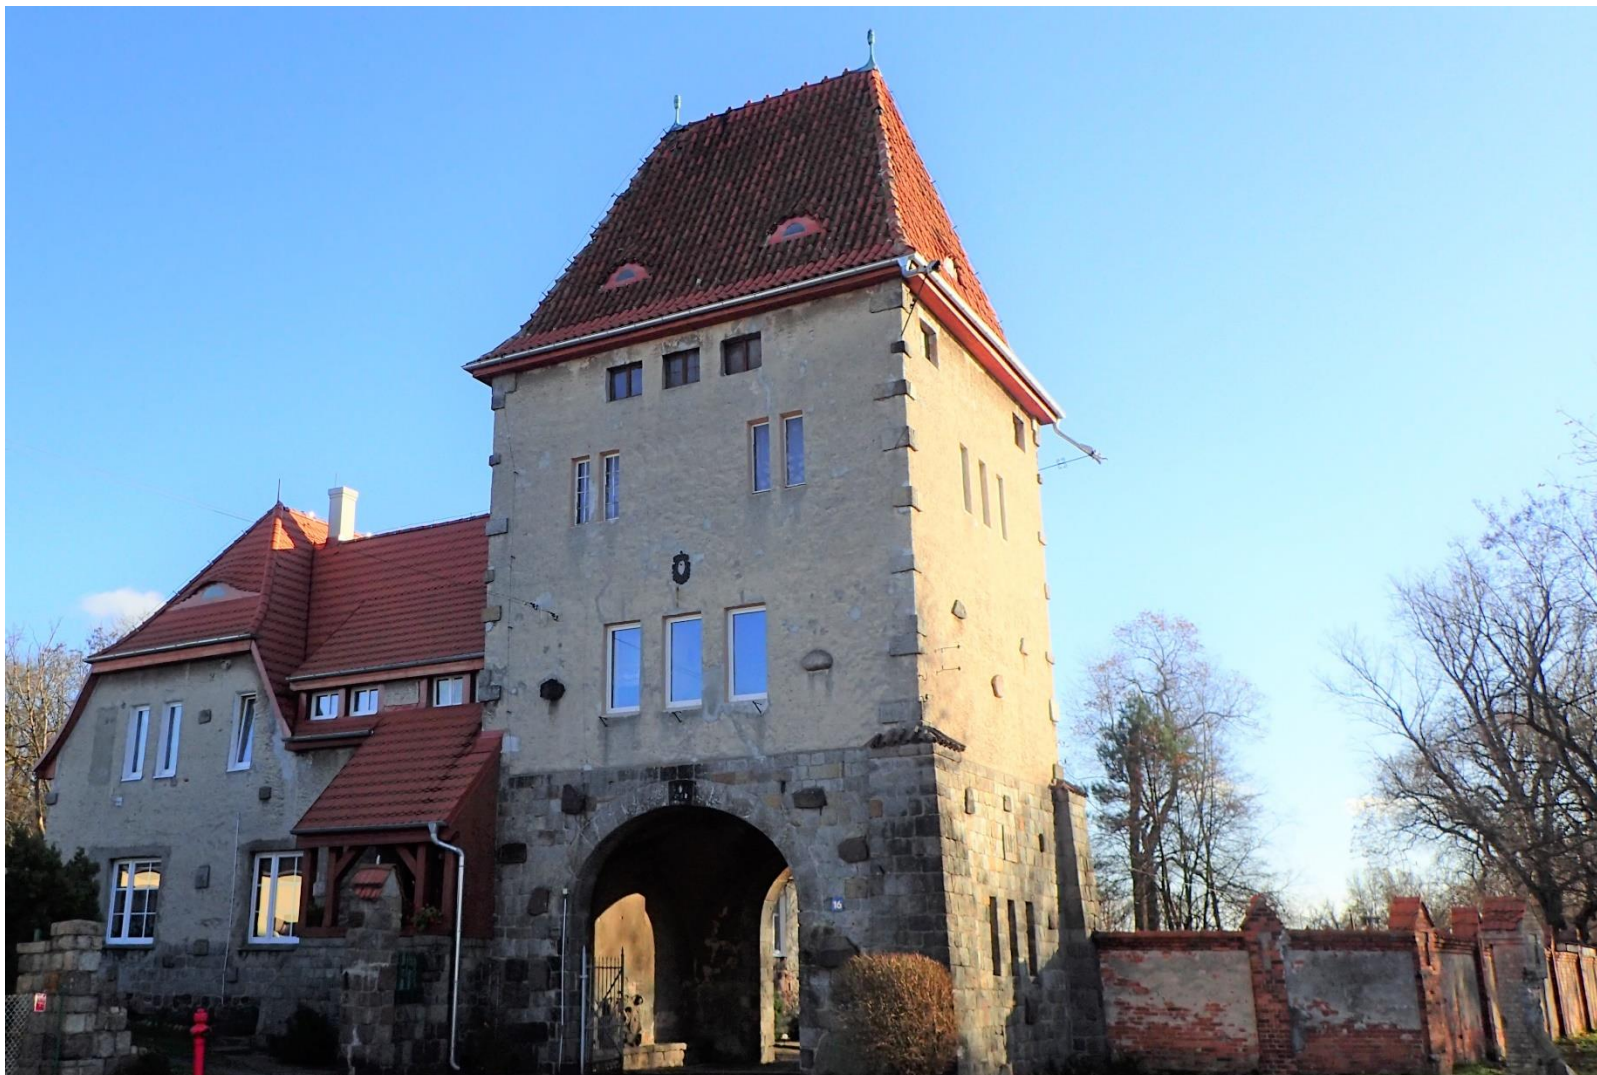
Widok na elewację północną i zachodnią.

Budynek założony na rzucie zbliżonym do litery L. składa się z dwóch jednostek o zróżnicowanych proporcjach: wieży bramnej na planie zbliżonym do kwadratu, z wyodrębnionymi przyporami w narożach i nieregularnej. rozczłonkowanej części mieszkalnej, przylegającej od wschodu. Bryła budynku jest rozczłonkowana i nieregularna, zestawiona z części o zróżnicowanej ilości kondygnacji i układzie dachów, zdominowana masywną 4-kondygnacyjną wieżą, nakrytą wysokim dachem 4-spadowym. Bryła wieży surowa, urozmaicona trzema ukośnymi przyporami w narożach: przepruta szerokim przejazdem bramnym na krótszej osi. Oficyna mieszkalna w całości podpiwniczona. z częściowo użytkowym poddaszem: z wyodrębnionym w fasadzie gankiem krytym dachem pulpitowym: rozczłonkowana trójkątnymi ścianami szczytowymi oraz facjatami w połaciach dachów siodłowych. Elewacja północna - fasada dwuczęściowa, złożona z masywnej 4-kondygnacyjnej wieży i dwukondygnacyjnej oficyny, przesłoniętych w miejscu złączenia wysuniętym z lica ściany gankiem. Przyziemie do wysokości okien, ganek i 1 kondygnacja wieży licowane ciosami kamiennymi w układzie pasowym. Elewacja wieży flankowana od wschodu ukośną przyporą: artykułowana jest regularnym rytmem otworów, podkreślającym dośrodkowość kompozycji tej części budynku. W przyziemiu umieszczony na osi szeroki przejazd bramny. zamknięty łukiem odcinkowym, w 2 i 4 kondygnacji okna w układzie trójkowym, w 3 zaś zestawione w 2 pary rozsunięte na boki. W centrum elewacji zawieszony na haku ozdobny kartusz żelazny dekorowany ornamentem małżowinowym. w narożach na całej wysokości pojedyncze ciosy granitowe. Fasadę zamyka wysoka połać dachu z wyodrębnionym okapem i lukarnami, z odprowadzeniem wody deszczowej za pomocą stylizowanych rzygaczy, imitujących smocze łby. Elewacja oficyny nieregularna o zaburzonym układzie otworów okiennych, dwukondygnacyjna w części zwieńczonej dachem naczółkowym i jednokondygnacyjna w obrębie ganku nakrytego daszkiem pulpitowym, leżącym w jednej płaszczyźnie z dachem facjatki.

W latach 60-tych XXw. przeprowadzono adaptację parteru dawnej oficyny na sale lekcyjne w związku z utworzeniem szkoły podstawowej. Po roku 1970 założono instalację odgromową na wieży bramnej. W związku z wykupem lokali mieszkalnych poszczególni właściciele prowadzili prace remontowe związane z koniecznością dostosowania pomieszczeń do norm użytkowych (wykonanie sieci instalacji, wykończenie wnętrz drewnem, ceramiką, wymiana stolarki okiennej) W 2006r. dokonano odgruzowania i remontu pomieszczeń piwnicznych w pd-wsch. części budynku. Obiekt posiada nowe szczelne pokrycie dachowe. Wymiana stolarki okiennej na nowa z PCV wpływa negatywnie na odbiór zabytku.

Obiekt zlokalizowany jest na terenie wpisanym do rejestru zabytków województwa lubuskiego prawomocną decyzją Wojewódzkiego Konserwatora Zabytków. W związku z powyższym, wszelkie prace w obrębie budynku należy prowadzić w uzgodnieniu ze służbami konserwatorskimi. W związku z powyższym, formułuje się następujące postulaty konserwatorskie: bezwzględnej ochronie konserwatorskiej podlega kompozycja założenia, bryła obiektu, gabaryty, artykulacja elewacji oraz kształt dachu wraz z zastosowanymi technologiami. W trakcie prac należy dążyć do przywrócenia pierwotnego wyglądu elewacji, w tym odtworzenie historycznej kolorystyki i materiałów. Nie dopuszcza się docieplenia elewacji budynku. Wskazane jest przywrócenie drewnianych stolarek okiennych. Należy prowadzić systematyczną kontrolę stanu zachowania pokrycia dachowego, udrażniać system odprowadzania wód opadowych.
