GEZ		KARTA ADRESOWA ZABYTKU NIERUCHOMEGO		3. Miejscowość Wyszanów	
1. Nazwa BIURA (D. DOM MIESZKLANY) NA TERENIE FOLWARKU.		2. Czas powstania Pocz. XX w.

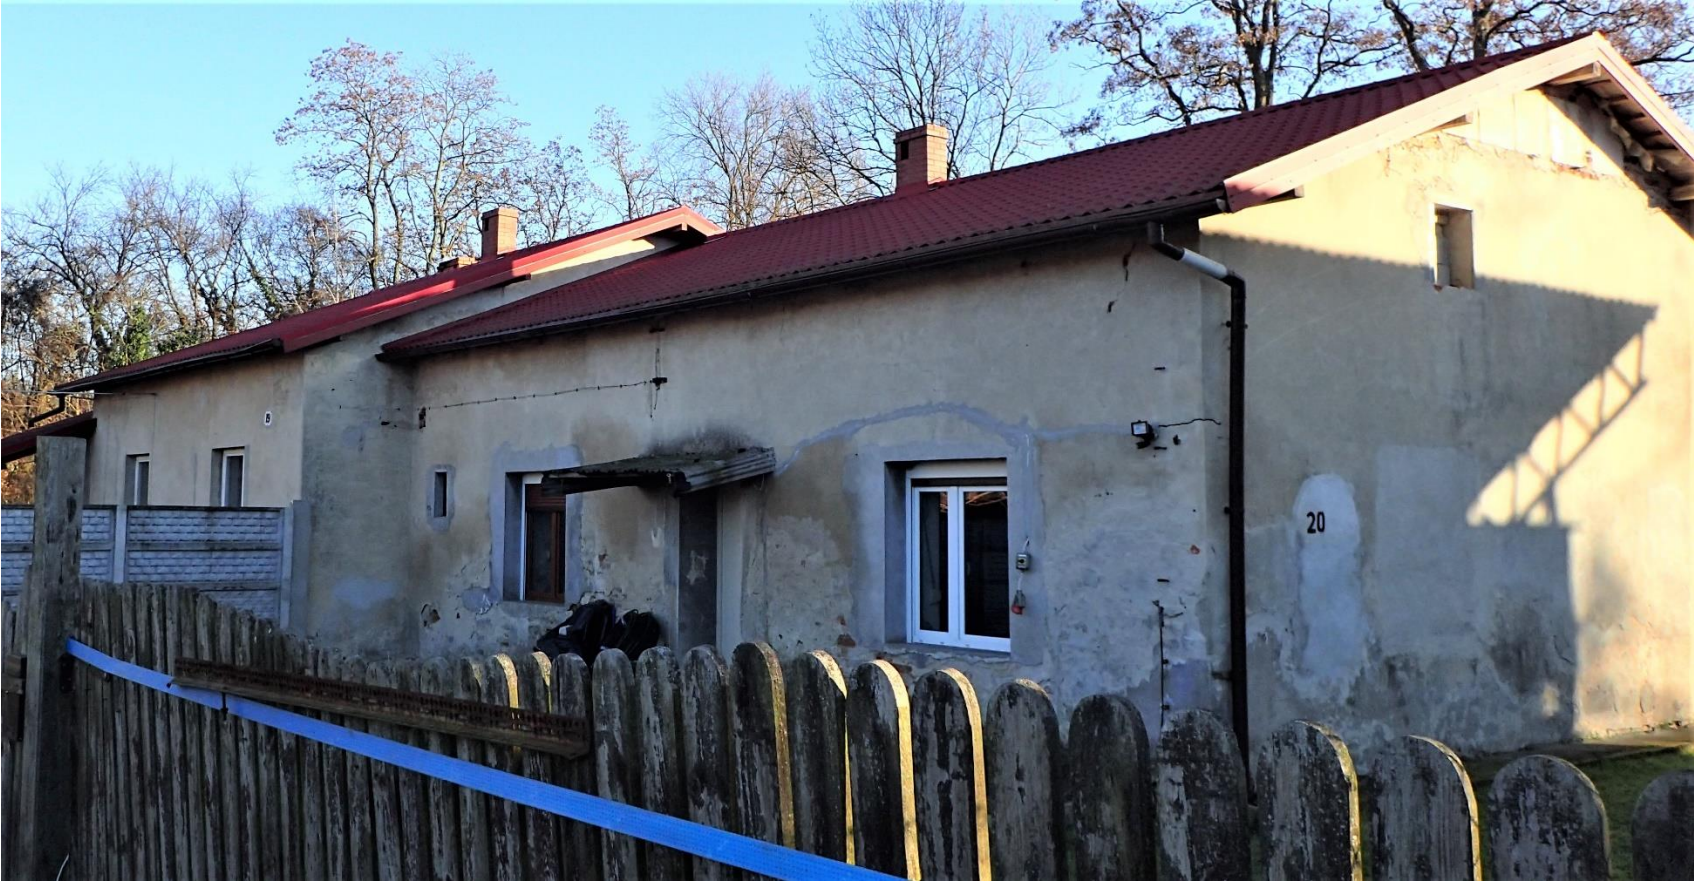
4. Adres Wyszanów 19 i 20 67-407 Szlichtyngowa	
				5. Przynależność administracyjna województwo lubuskie powiat wschowski gmina Szlichtyngowa	
				6. Formy ochrony Ustalenie ochrony w zmianie miejscowego planu zagospodarowania przestrzennego Gminy i Miasta Szlichtyngowa, w części dotyczącej wsi Wyszanów (Dz. Urz. Woj. Lubuskiego nr 25A z dn. 30 grudnia 1999 r., poz. 264).	
Widok na elewację zachodnią i północną.

Budynek mieszczący biuro, obecnie mieszkalny (nr 19 i 20) znajduje się w południowo-zachodniej części założenia folwarcznego sąsiaduje z dawną stajnią (nr 2) i wiatą (nr 3). Obiekt założony na rzucie prostokąta, składa się z dwóch brył, murowany z cegły ceramicznej, otynkowany, parterowy, nakryty dachem dwuspadowym z pokryciem z blachy dachówko podobnej. Budynek nie posiada detalu architektonicznego.

Obiekt zachowany w dobrym stanie, w historycznej bryle, kubaturze, wraz z kształtem dachu. Budynek po remoncie dachu bez zachowania krycia z dachówki ceramicznej karpiówki. Wprowadzono obecnie widoczne, współczesne tynki cementowo wapienne oraz przebudowano otwory okienne. Wprowadzone zmiany w wprowadzeniu okien bez podziałowych oraz brak ujednolicenia warstwy tynku są niekorzystne dla wartości obiektu. Budynek traci czytelność i spójność stylistyczną z architekturą okresu w jakim powstał.

Obiekt zlokalizowany jest na terenie wpisanym do rejestru zabytków województwa lubuskiego prawomocną decyzją Wojewódzkiego Konserwatora Zabytków. W związku z powyższym, wszelkie prace w obrębie budynku należy prowadzić w uzgodnieniu z Wojewódzkim Konserwatorem Zabytków. Wobec powyższego formułuje się następujące postulaty konserwatorskie: bezwzględnej ochronie konserwatorskiej podlega bryła obiektu, gabaryty, artykulacja elewacji oraz kształt dachu wraz z zastosowanymi technologiami. W trakcie prac należy dążyć do przywrócenia pierwotnego wyglądu elewacji, w tym odtworzenie historycznej kolorystyki i materiałów. Nie dopuszcza się docieplenia elewacji budynku. Należy prowadzić systematyczną kontrolę stanu zachowania pokrycia dachowego, udrażniać system odprowadzania wód opadowych.
