KARTA ADRESOWA ZABYTKU NIERUCHOMEGO

3. Miejscowość
Wyszanów

SPICHLERZ NA TERENIE FOLWARKU.

Kon. XIX w.

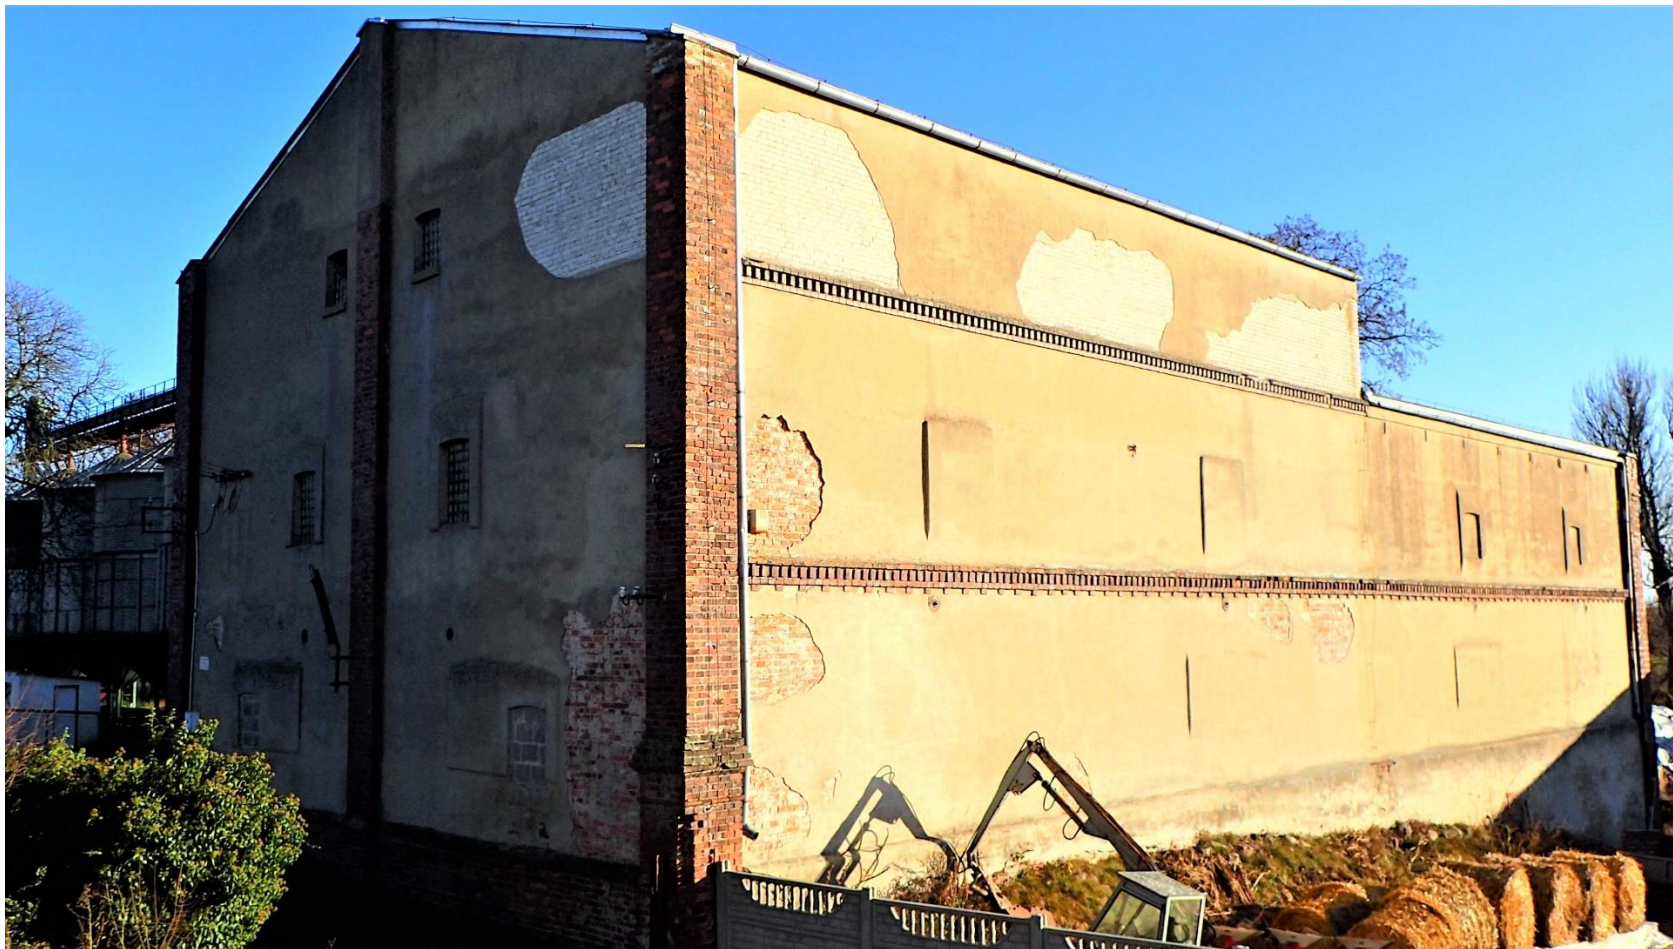
8. Fotografia z opisem wskazującym orientację albo mapa z zaznaczonym stanowiskiem archeologicznym

Widok na elewację zachodnią i południową.

Budynek Spichlerza (nr 5) znajduje się w południowo-zachodniej części założenia folwarcznego sąsiaduje z umiejscowioną po przeciwległej stronie drogi prowadzącej do folwarku, ruiną kościoła. Obiekt założony na rzucie prostokąta, składa się z dwóch brył, murowany z cegły ceramicznej, częściowo otynkowany, parterowy, nakryty dachem dwuspadowym z pokryciem z blachy trapezowej.

Obiekt zachowany w dobrym stanie, w historycznej bryle, kubaturze, wraz z kształtem dachu. Zachowana historyczna kompozycja, artykulacja elewacji, proporcje. Budynek z zachowaniem krycia z dachówki ceramicznej karpiówki. Budynek na bieżąco użytkowany, w dobrym stanie technicznym. Przeprowadzone remonty nie wpłynęły na zachowane wartości budynku.

Obiekt zlokalizowany jest na terenie wpisanym do rejestru zabytków województwa lubuskiego prawomocną decyzją Wojewódzkiego Konserwatora Zabytków. W związku z powyższym, wszelkie prace w obrębie budynku należy prowadzić w uzgodnieniu z Wojewódzkim Konserwatorem Zabytków. Wobec powyższego formułuje się następujące postulaty konserwatorskie: bezwzględnej ochronie konserwatorskiej podlega bryła obiektu, gabaryty, artykulacja elewacji oraz kształt dachu wraz z zastosowanymi technologiami. W trakcie prac należy dążyć do przywrócenia pierwotnego wyglądu elewacji, w tym odtworzenie historycznej kolorystyki i materiałów. Nie dopuszcza się docieplenia elewacji budynku. Należy prowadzić systematyczną kontrolę stanu zachowania pokrycia dachowego, udrażniać system odprowadzania wód opadowych.
