GEZ		KARTA ADRESOWA ZABYTKU NIERUCHOMEGO		3. Miejscowość Wyszanów	
1. Nazwa  MAGAZYN (8) NA TERENIE FOLWARKU.		2. Czas powstania  Pocz. XX w.		4. Adres Wyszanów 67-407 Szlichtyngowa	
8. Fotografia z opisem wskazującym orientację albo mapa z zaznaczonym stanowiskiem archeologicznym

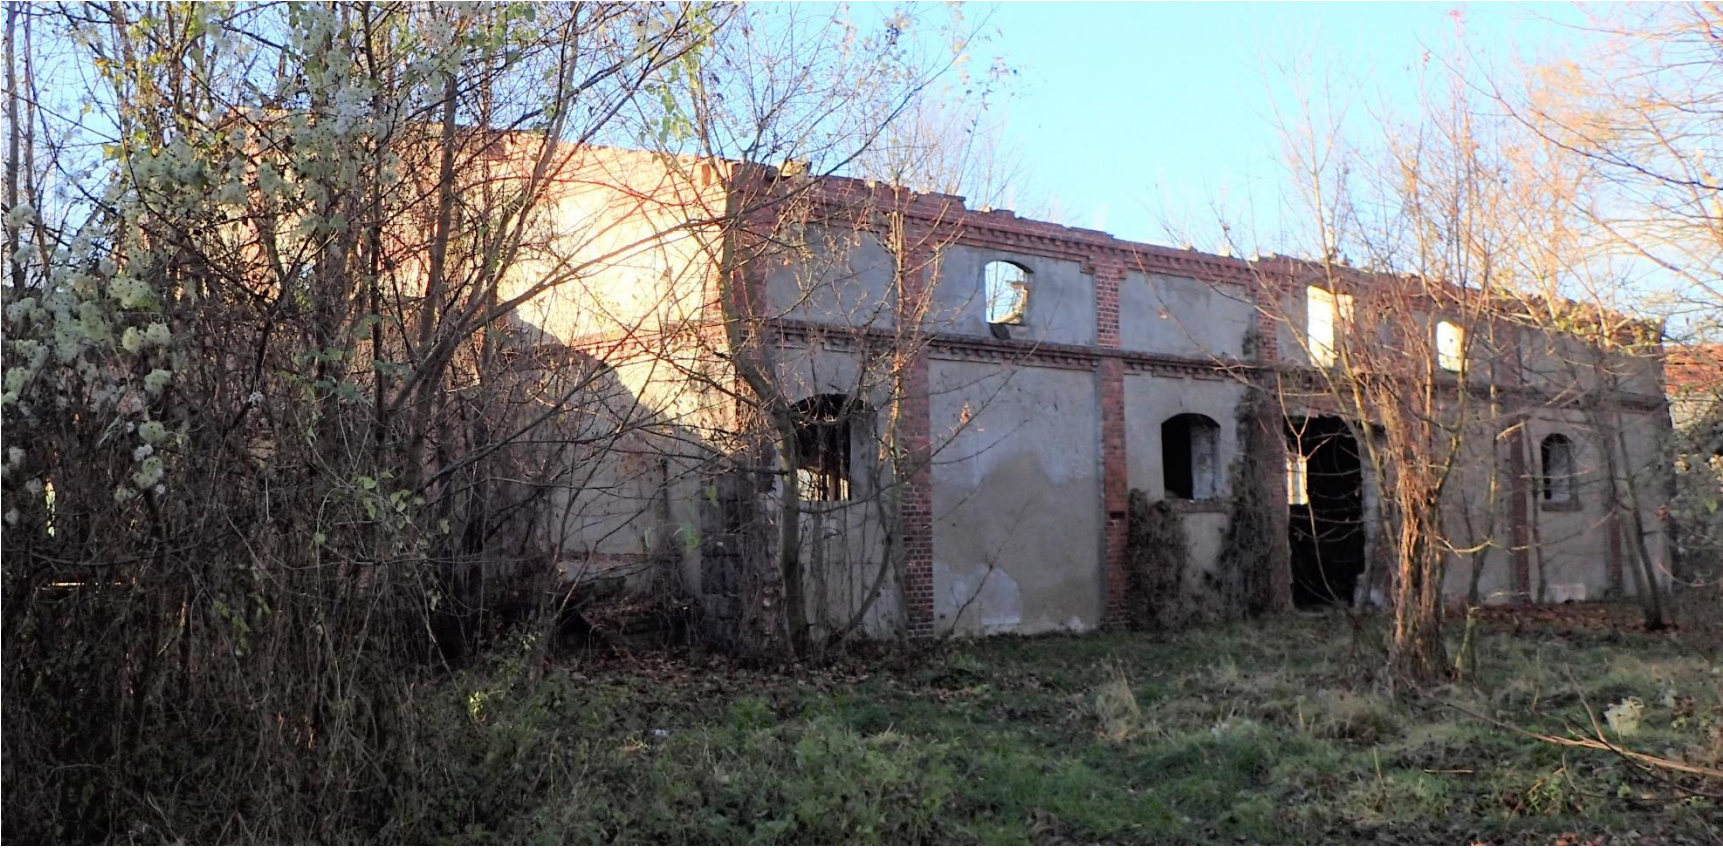
5. Przynależność administracyjna województwo <b>lubuskie</b>  powiat <b>wschowski</b>  gmina <b>Szlichtyngowa</b>	
				6. Formy ochrony <b>Ustalenie ochrony w zmianie miejscowego planu zagospodarowania przestrzennego Gminy i Miasta Szlichtyngowa, w części dotyczącej wsi Wyszanów (Dz. Urz. Woj. Lubuskiego nr 25A z dn. 30 grudnia 1999 r., poz. 264).</b>	
				Widok na elewację południową i zachodnią.

Budynek magazynu (nr 8) znajduje się w północnej części założenia folwarcznego i przylega do sąsiadującego magazynu (nr 7). Obiekt założony na rzucie prostokąta, parterowy ze ścianką kolankową, nakryty dachem dwuspadowym obecnie nie posiadającym pokrycia dachowego. Obiekt murowany z cegły i częściowo otynkowany, oprócz ceglanego detalu architektonicznego w postaci lizen i gzymsów pośredniego i wieńczącego.

Obiekt zachowany w historycznej bryle, kubaturze, wraz z kształtem dachu. Zachowana historyczna kompozycja, artykulacja elewacji, proporcje. Brak stolarek okiennych i drzwiowych. Obiekt pozostaje nieużytkowany.

Formułuje się następujące postulaty konserwatorskie: bezwzględnej ochronie konserwatorskiej podlega bryła obiektu, gabaryty, kształt dachu wraz z zastosowanymi technologiami. W trakcie prac należy dążyć do przywrócenia pierwotnego wyglądu elewacji, w tym odtworzenie historycznej kolorystyki i materiałów. Nie dopuszcza się docieplenia elewacji budynku. Należy prowadzić systematyczną kontrolę stanu zachowania pokrycia dachowego, udrażniać system odprowadzania wód opadowych.
