KARTA ADRESOWA ZABYTKU NIERUCHOMEGO

**DOM MIESZKALNY /11/ nr 6 (d. nr 3) NA TERENIE
FOLWARKU.**

**Wyszanów 6
67-407 Szlichtyngowa**

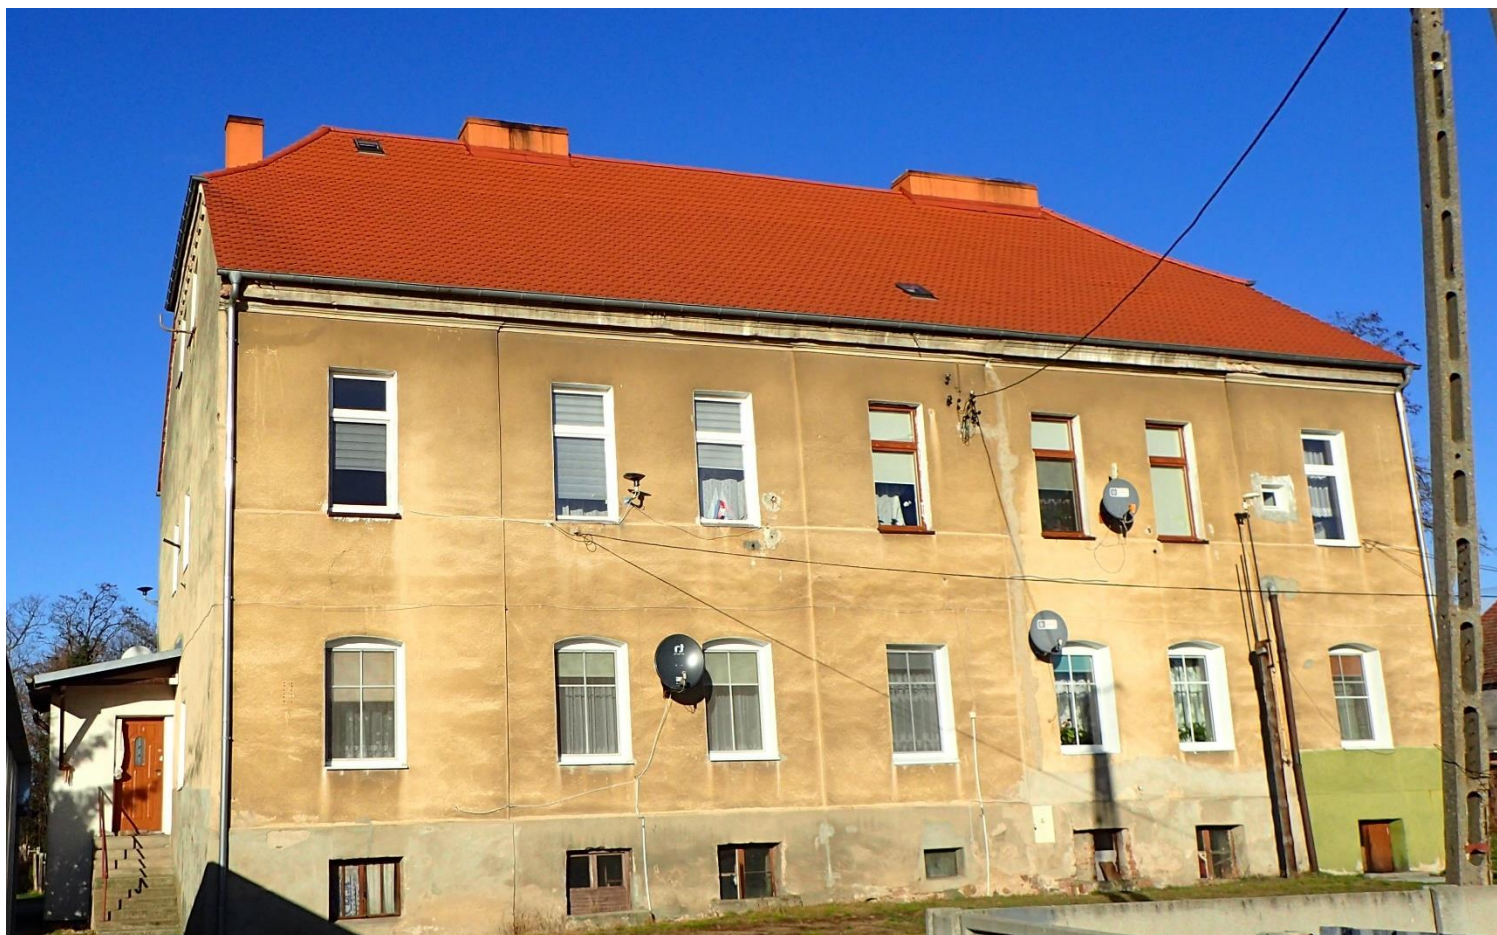
Widok na elewację południową.

Obiekt zachowany w dobrym stanie, w historycznej bryle, kubaturze, wraz z kształtem dachu. Zachowana historyczna kompozycja, artykulacja elewacji, proporcje. Budynek z zachowaniem krycia z dachówki ceramicznej karpiówki. Budynek na bieżąco użytkowany, w dobrym stanie technicznym. Przeprowadzone remonty nie wpłynęły na zachowane wartości budynku.

Formułuje się następujące postulaty konserwatorskie: bezwzględnej ochronie konserwatorskiej podlega bryła obiektu, gabaryty, artykulacja elewacji oraz kształt dachu wraz z zastosowanymi technologiami. W trakcie prac należy dążyć do przywrócenia pierwotnego wyglądu elewacji, w tym odtworzenie historycznej kolorystyki i materiałów. Nie dopuszcza się docieplenia elewacji budynku. Należy prowadzić systematyczną kontrolę stanu zachowania pokrycia dachowego, udrażniać system odprowadzania wód opadowych.
