GEZ		KARTA ADRESOWA ZABYTKU NIERUCHOMEGO		3. Miejscowość Wyszanów	
1. Nazwa  MAGAZYN /12/ NA TERENIE FOLWARKU.		2. Czas powstania  XIX w.

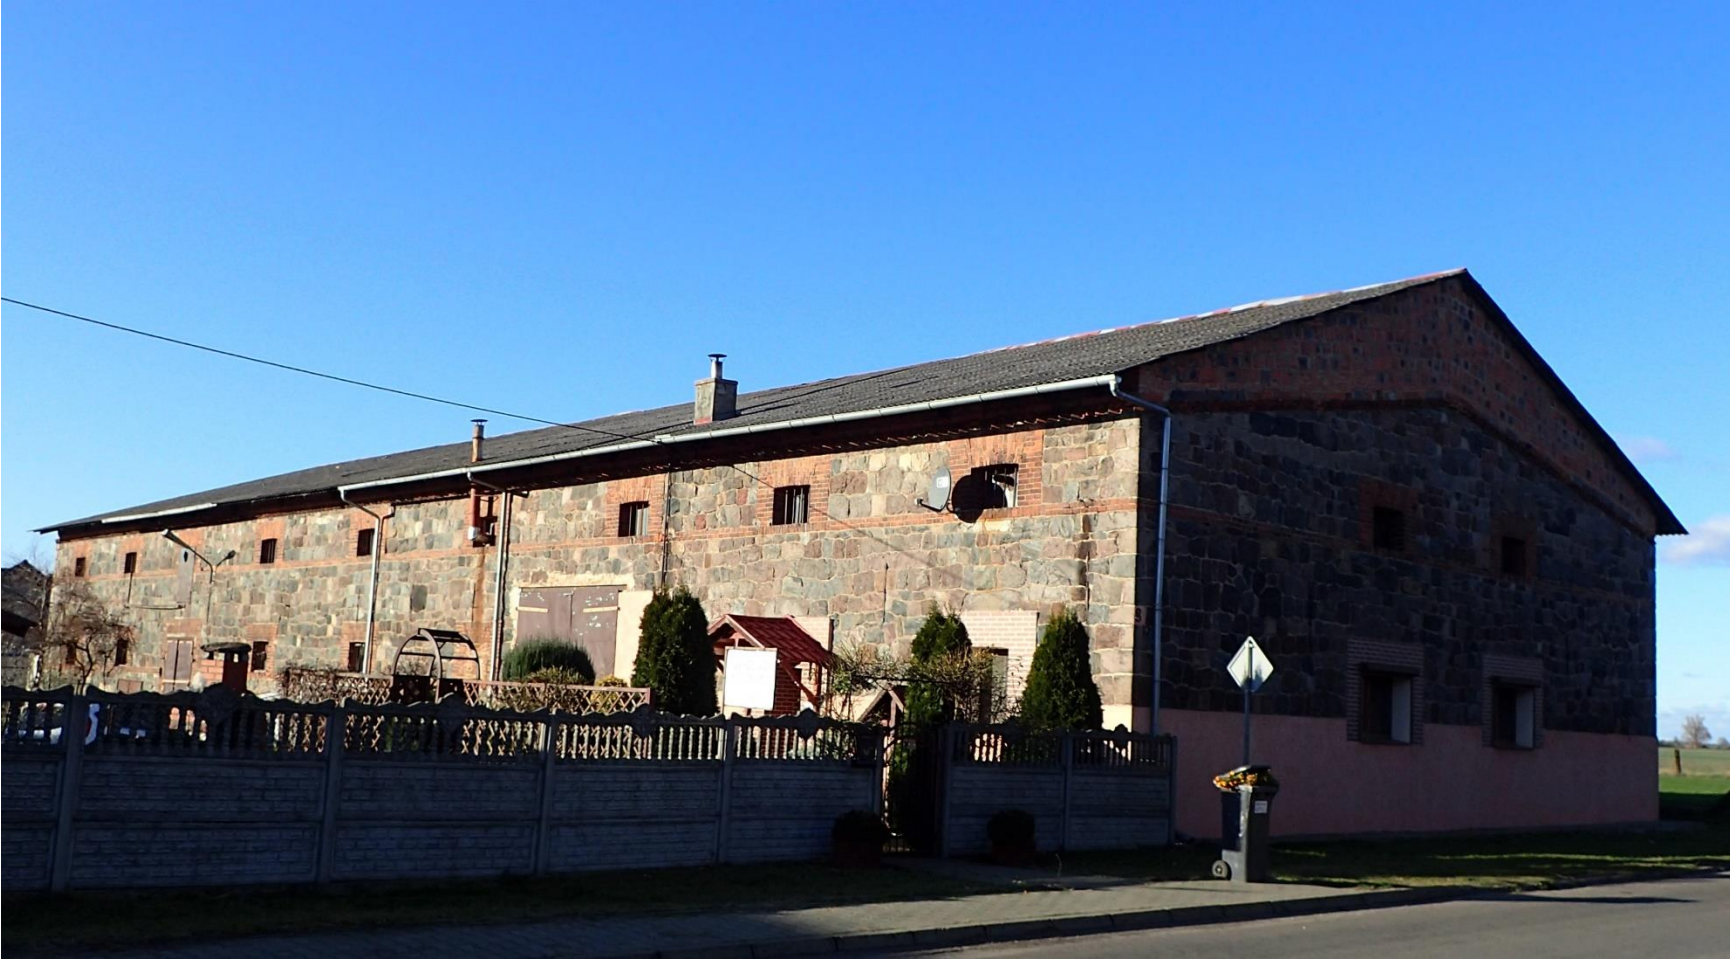
4. Adres Wyszanów 67-407 Szlichtyngowa	
				5. Przynależność administracyjna województwo      lubuskie  powiat                wschowski  gmina                 Szlichtyngowa	
				6. Formy ochrony Ustalenie ochrony w zmianie miejscowego planu zagospodarowania przestrzennego Gminy i Miasta Szlichtyngowa, w części dotyczącej wsi Wyszanów (Dz. Urz. Woj. Lubuskiego nr 25A z dn. 30 grudnia 1999 r., poz. 264).	
Widok na elewację południową i wschodnią.

Okolo 200 metrów na północ od zespołu folwarcznego, na północnym skraju wsi Wyszaków mieści się po wschodniej stronie drogi Szlichtyngowa - Kietlów dom mieszkalny nr 6 (11), a po zachodniej stronie tej drogi magazyn (12) z kamienia. Oba te budynki należały do byłego folwarku. Magazyn założony na rzucie prostokąta, parterowy ze ścianą kolankową, nakryty dachem dwuspadowym z pokryciem z eternitu. Obiekt murowany z kamienia w wątku cyklopim. Detal architektoniczny w postaci obramień okiennych i drzwiowych oraz pasa gzymsu z cegły ceramicznej.

Obiekt zachowany w dobrym stanie, w historycznej bryle, kubaturze, wraz z kształtem dachu. Zachowana historyczna kompozycja, artykulacja elewacji, proporcje. Budynek z zachowaniem krycia z dachówki ceramicznej karpiówki. Budynek na bieżąco użytkowany, w dobrym stanie technicznym. Przeprowadzone remonty nie wpłynęły na zachowane wartości budynku.

Formuluje się następujące postulaty konserwatorskie: bezwzględnej ochronie konserwatorskiej podlega bryła obiektu, gabaryty, artykulacja elewacji oraz kształt dachu wraz z zastosowanymi technologiami. W trakcie prac należy dążyć do przywrócenia pierwotnego wyglądu elewacji, w tym odtworzenie historycznej kolorystyki i materiałów. Nie dopuszcza się docieplenia elewacji budynku. Należy prowadzić systematyczną kontrolę stanu zachowania pokrycia dachowego, udrażniać system odprowadzania wód opadowych.
