GEZ	KARTA ADRESOWA ZABYTKU NIERUCHOMEGO		3. Miejscowość Wyszanów
1. Nazwa DOM		2. Czas powstania 3 ćw. XIX w.	4. Adres Wyszanów 24 67-407 Szlichtyngowa
8. Fotografia z opisem wskazującym orientację albo mapa z zaznaczonym stanowiskiem archeologicznym

5. Przynależność administracyjna województwo lubuskie powiat wschowski gmina Szlichtyngowa
			6. Formy ochrony Ustalenie ochrony w zmianie miejscowego planu zagospodarowania przestrzennego Gminy i Miasta Szlichtyngowa, w części dotyczącej wsi Wyszanów (Dz. Urz. Woj. Lubuskiego nr 25A z dn. 30 grudnia 1999 r., poz. 264).

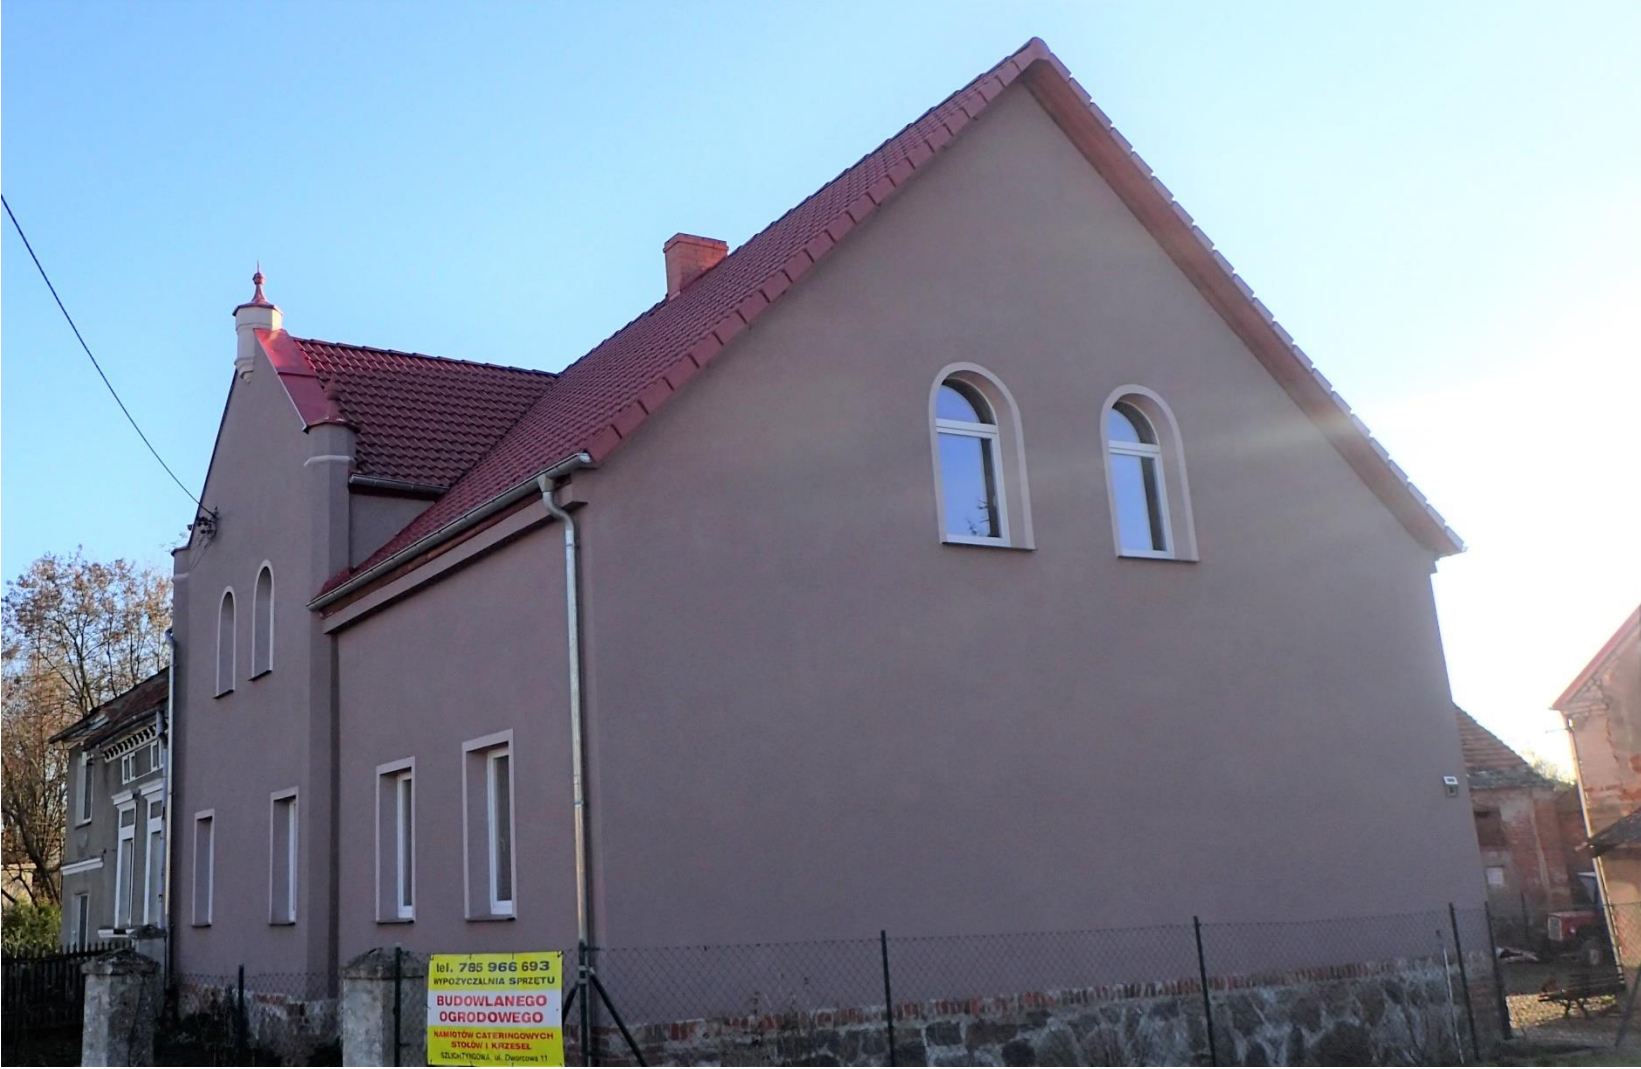
Widok na elewację północną i zachodnią.

Budynek założony na rzucie prostokąta. Bryła budynku nakryta dachem dwuspadowym, podkreślona trójkątnym szczytem w niewielkim ryzalicie nakrytym odrębnym dachem dwuspadowym. Budynek założony na kamiennym cokole odsadzonym cegłą w rolkę, otynkowany. Elewacja frontowa czteroosiowa (pierwotnie pięcioosiowa), osie wyznaczają prostokątne otwory okienne. W szczycie okna biforyjne zamknięte łukiem pełnym.

Obiekt zachowany w dobrym stanie, w historycznej bryle, kubaturze, wraz z kształtem dachu. Zachowana historyczna kompozycja, proporcje. Budynek na bieżąco użytkowany, w dobrym stanie technicznym, wymaga przeprowadzenia remontu dachu i elewacji. Budynek posiada przebudowane otwory okienne i wprowadzone okna z PCV, zakłóca odbiór obiektu. Budynek traci czytelność i spójność stylistyczną z architekturą okresu w jakim powstał.

Formułuje się następujące postulaty konserwatorskie: bezwzględnej ochronie konserwatorskiej podlega kompozycja, bryła obiektu, gabaryty, artykulacja elewacji oraz kształt dachu wraz z zastosowanymi technologiami. W trakcie prac należy dążyć do przywrócenia pierwotnego wyglądu elewacji, w tym odtworzenie historycznej kolorystki i materiałów. Nie dopuszcza się docieplenia elewacji frontowej budynku. Należy prowadzić systematyczną kontrolę stanu zachowania pokrycia dachowego, udrażniać system odprowadzania wód opadowych.
