KARTA ADRESOWA ZABYTKU NIERUCHOMEGO

BUDYNEK MIESZKALNY

Wyszanów 36
67-407 Szlichtyngowa

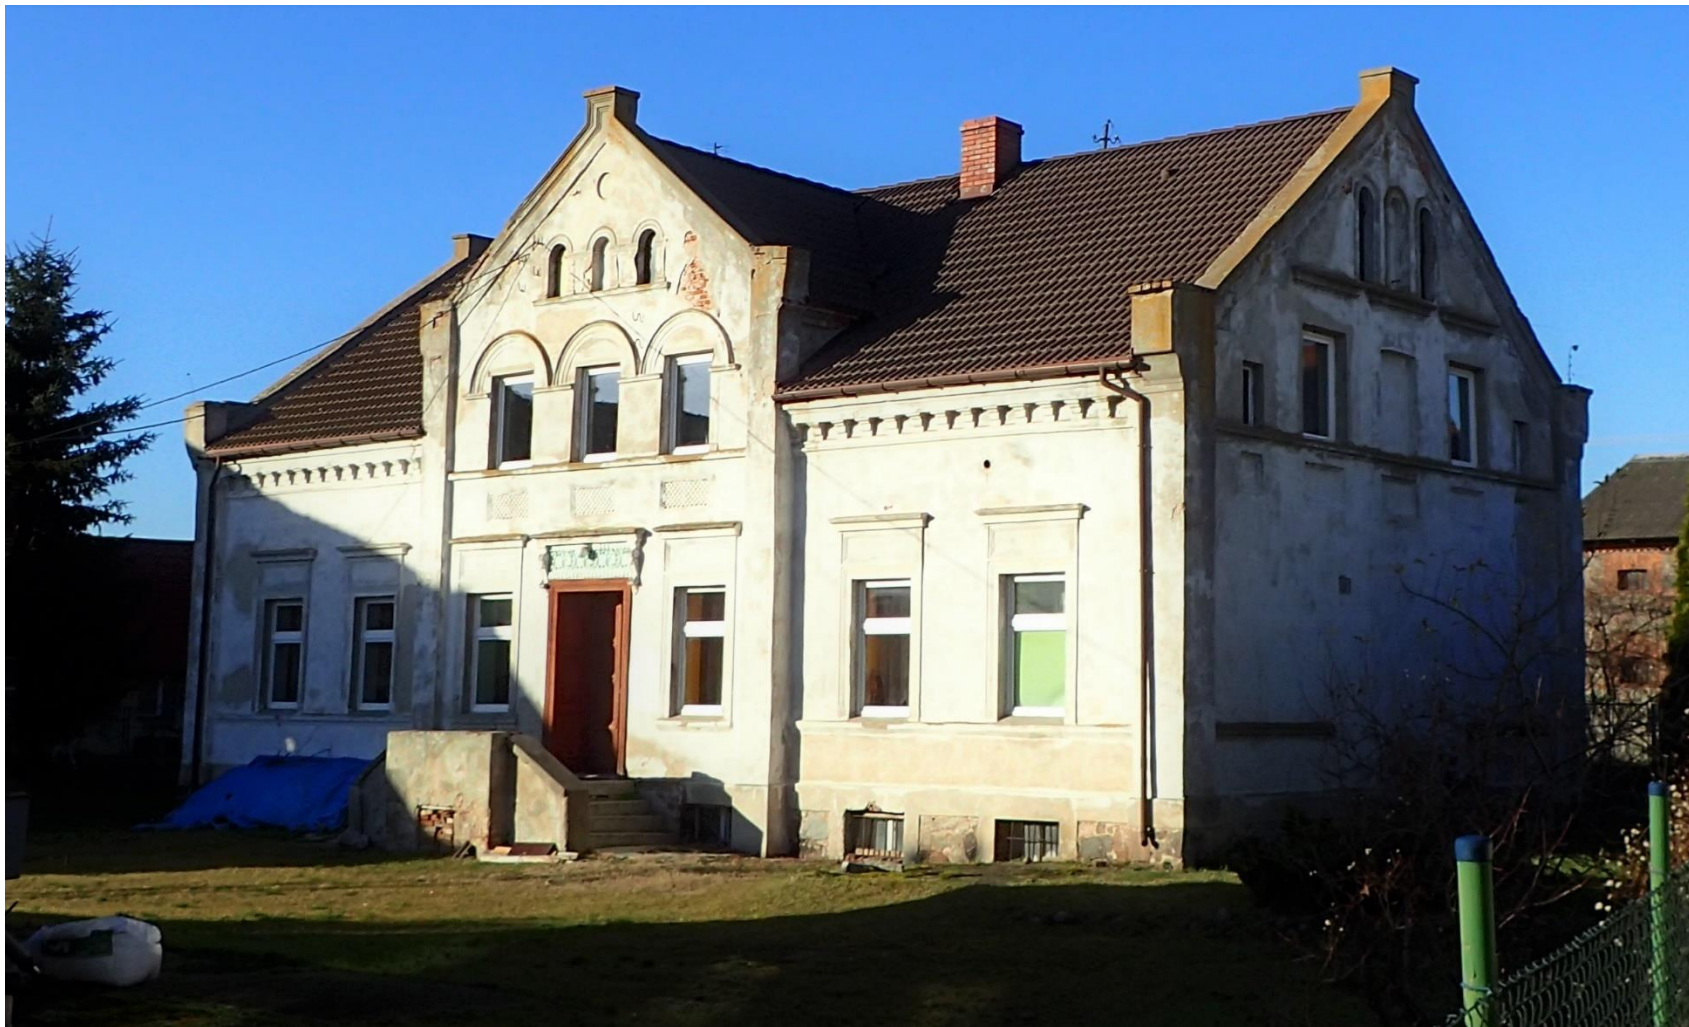
Widok na elewację południową.

Budynek usytuowany w głębi działki poprzedzony podwórzem, założony na rzucie prostokąta, parterowy z użytkowym poddaszem. Bryła budynku nakryta dachem dwuspadowym z pokryciem z dachówki ceramicznej zakładkowej, podkreślona została trójosiowym ryzalitem zwieńczonym szczytem z trójkątnym naczółkiem. Budynek murowany z cegły i otynkowany. Elewacja sześciosiowa, osie wyznaczają prostokątne otwory okienne i drzwiowe. Detal architektoniczny w postaci opasek okiennych i drzwiowej zwieńczonych naczółkiem oraz gzymsu wieńczącego wspartego na konsolach.

Obiekt zachowany w dobrym stanie, w historycznej bryle, kubaturze, wraz z kształtem dachu. Zachowana historyczna kompozycja, proporcje. Budynek na bieżąco użytkowany, w dobrym stanie technicznym, wymaga przeprowadzenia remontu dachu i elewacji. Budynek posiada przebudowane otwory okienne i wprowadzone okna z PCV, zakłóca odbiór obiektu. Budynek traci czytelność i spójność stylistyczną z architekturą okresu w jakim powstał.

Formułuje się następujące postulaty konserwatorskie: bezwzględnej ochronie konserwatorskiej podlega kompozycja, bryła obiektu, gabaryty, artykulacja elewacji oraz kształt dachu wraz z zastosowanymi technologiami. W trakcie prac należy dążyć do przywrócenia pierwotnego wyglądu elewacji, w tym odtworzenie historycznej kolorystyki i materiałów. Nie dopuszcza się docieplenia elewacji frontowej budynku. Należy prowadzić systematyczną kontrolę stanu zachowania pokrycia dachowego, udrażniać system odprowadzania wód opadowych.
