KARTA ADRESOWA ZABYTKU NIERUCHOMEGO

3. Miejscowość
Wyszanów

DOM

Wyszanów 42
67-407 Szlichtyngowa

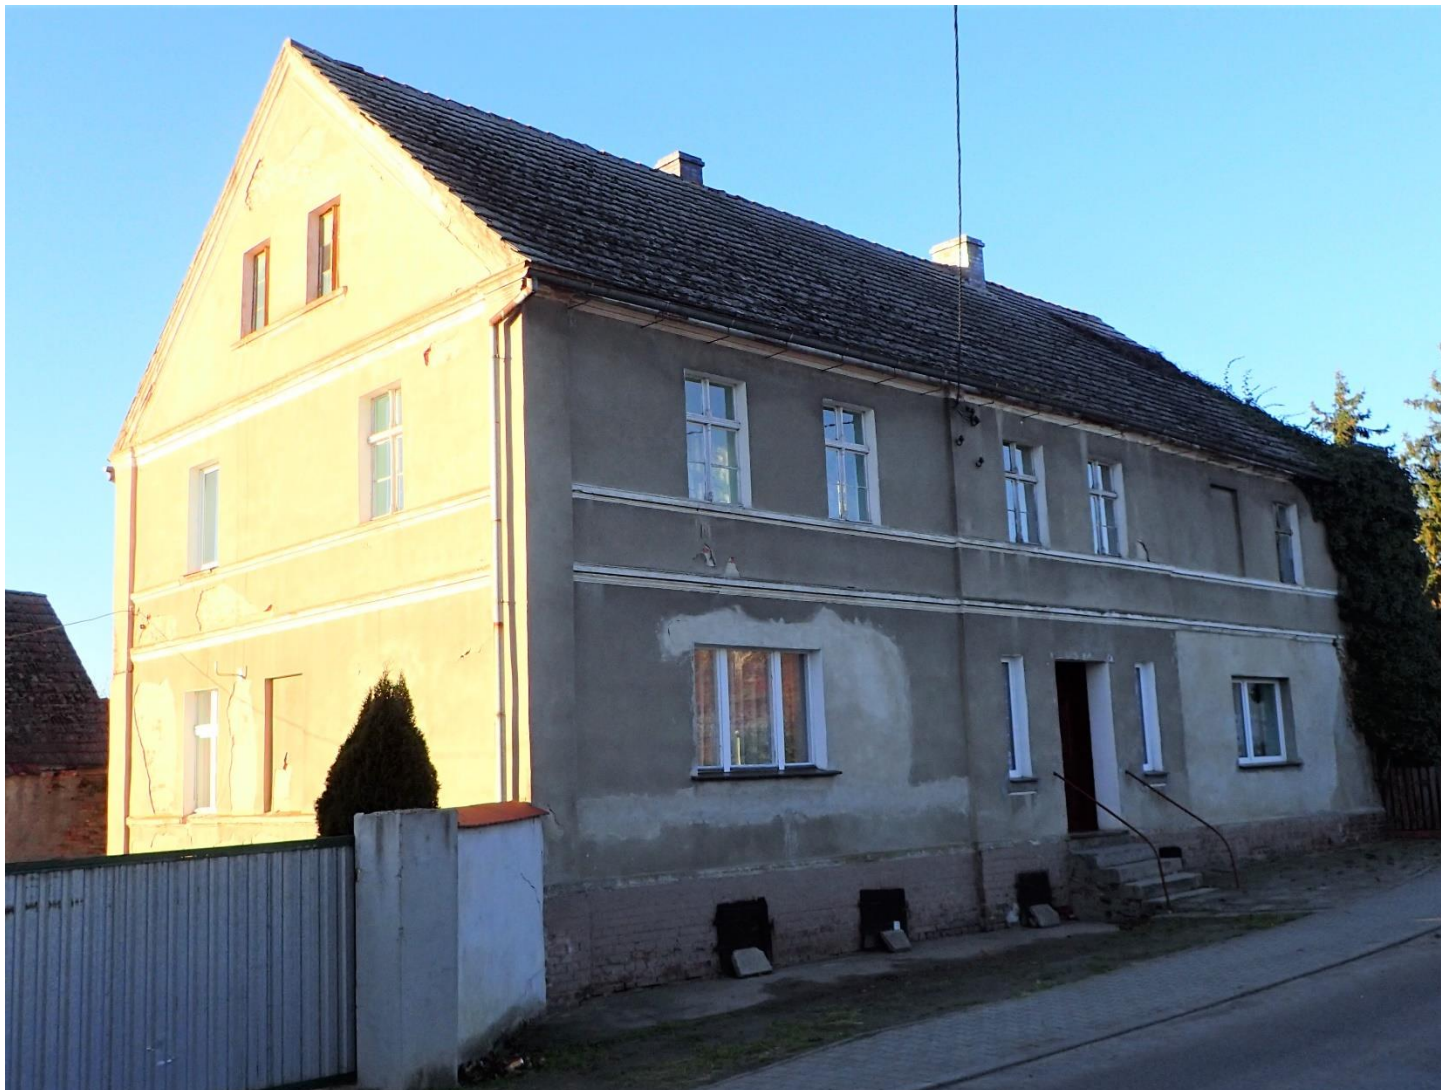
Widok na elewację wschodnią i południową.

Budynek usytuowany elewacją frontową w kierunku drogi, dwukondygnacyjny, założony na rzucie prostokąta. Bryła budynku nakryta dachem dwuspadowym z pokryciem z dachówki cementowej, Budynek murowany z cegły i otynkowany, zaakcentowany pseudoryzalitem w partii środkowej mieszczącym otwór drzwiowy. Elewacja frontowa trójosiowa w partii przyziemia, osie wyznaczają prostokątne otwory okienne i drzwiowy, flankowany dwoma wąskimi okienkami. Podziały horyzontalne elewacji w postaci ceglanego cokołu i gzymsów międzykondygnacyjnych i wieńczącego .

Obiekt zachowany w dobrym stanie, w historycznej bryle, kubaturze, wraz z kształtem dachu. Zachowana historyczna kompozycja, proporcje. Budynek na bieżąco użytkowany, w dobrym stanie technicznym, wymaga przeprowadzenia remontu dachu i elewacji. Budynek posiada przebudowane otwory okienne w partii przyziemia wprowadzone okna z PCV, co zakłóca odbiór obiektu. Budynek traci czytelność i spójność stylistyczną z architekturą okresu w jakim powstał. Pozostałe okna drewniane należy poddać renowacji i zachować.

Formułuje się następujące postulaty konserwatorskie: bezwzględnej ochronie konserwatorskiej podlega kompozycja, bryła obiektu, gabaryty, artykulacja elewacji oraz kształt dachu wraz z zastosowanymi technologiami. W trakcie prac należy dążyć do przywrócenia pierwotnego wyglądu elewacji, w tym odtworzenie historycznej kolorystki i materiałów. Nie dopuszcza się docieplenia elewacji frontowej budynku. Należy prowadzić systematyczną kontrolę stanu zachowania pokrycia dachowego, udrażniać system odprowadzania wód opadowych
