# KARTA ADRESOWA ZABYTKU NIERUCHOMEGO

3. Miejscowość  
**Wyszanów**

**BUDYNEK MIESZKALNY**

**Wyszanów 53**  
**67-407 Szlichtyngowa**

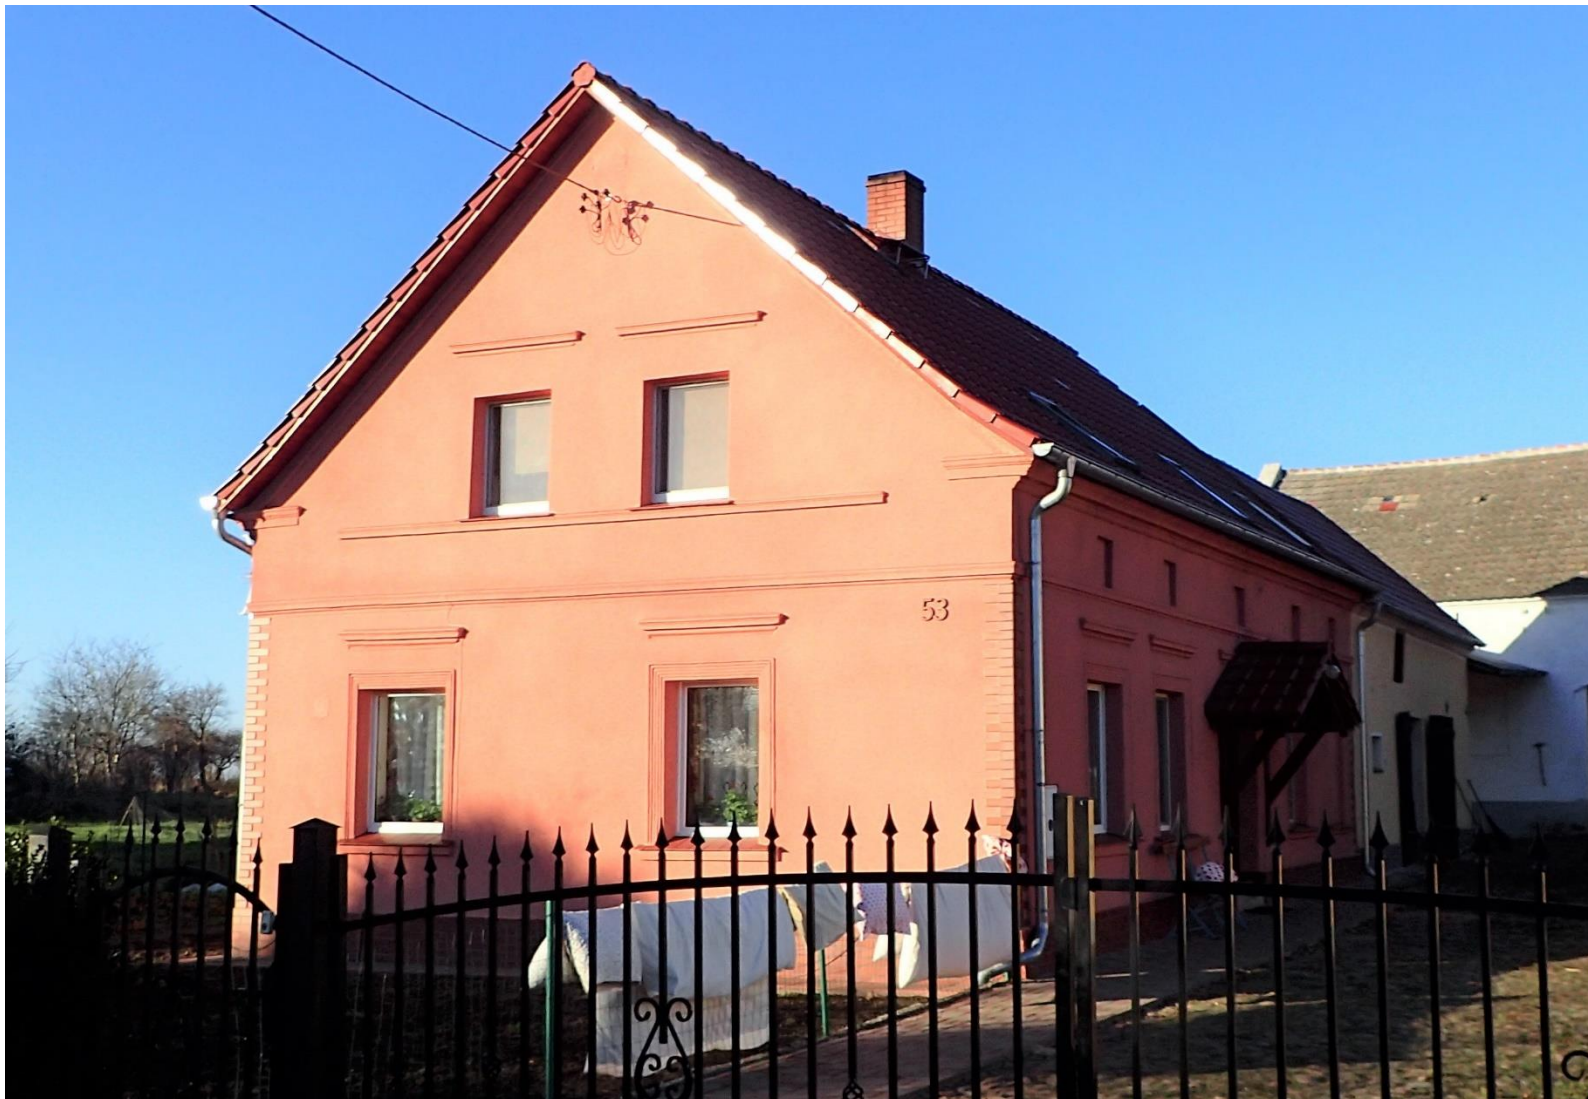
8. Fotografia z opisem wskazującym orientację albo mapa z zaznaczonym stanowiskiem archeologicznym

Widok na elewację wschodnią i północną.

Budynek usytuowany w zagrodzie z budynkami gospodarczymi, swoją elewacją szczytową skierowany jest w kierunku drogi, a frontową na podwórze, parterowy, założony na rzucie prostokąta. Bryła budynku nakryta dachem dwuspadowym z pokryciem z dachówki zakładkowej. Budynek murowany z cegły i otynkowany. Elewacja frontowa czteroosiowa, szczytowa dwuosiowa, osie wyznaczają prostokątne otwory okienne. Detal architektoniczny w postaci gzymsów i opasek okiennych z naczółkami.

Obiekt zachowany w dobrym stanie, w historycznej bryle, kubaturze, wraz z kształtem dachu. Zachowana historyczna kompozycja, proporcje. Budynek na bieżąco użytkowany, w dobrym stanie technicznym, po przeprowadzonym remoncie dachu bez zachowania krycia z dachówki karpiówki oraz po przeprowadzonym remoncie elewacji. Budynek posiada wymienioną stolarkę okienną i wprowadzone okna z PCV, co zakłóca odbiór obiektu. Budynek traci czytelność i spójność stylistyczną z architekturą okresu w jakim powstał.

Formułuje się następujące postulaty konserwatorskie: bezwzględnej ochronie konserwatorskiej podlega kompozycja, bryła obiektu, gabaryty, artykulacja elewacji oraz kształt dachu wraz z zastosowanymi technologiami. W trakcie prac należy dążyć do przywrócenia pierwotnego wyglądu elewacji, w tym odtworzenie historycznej kolorystyki i materiałów. Nie dopuszcza się docieplenia elewacji frontowej budynku. Należy prowadzić systematyczną kontrolę stanu zachowania pokrycia dachowego, udrażniać system odprowadzania wód opadowych.
