KARTA ADRESOWA ZABYTKU NIERUCHOMEGO

3. Miejscowość
Zamysłów

STODOŁA W ZAGRODZIE

1884 r.

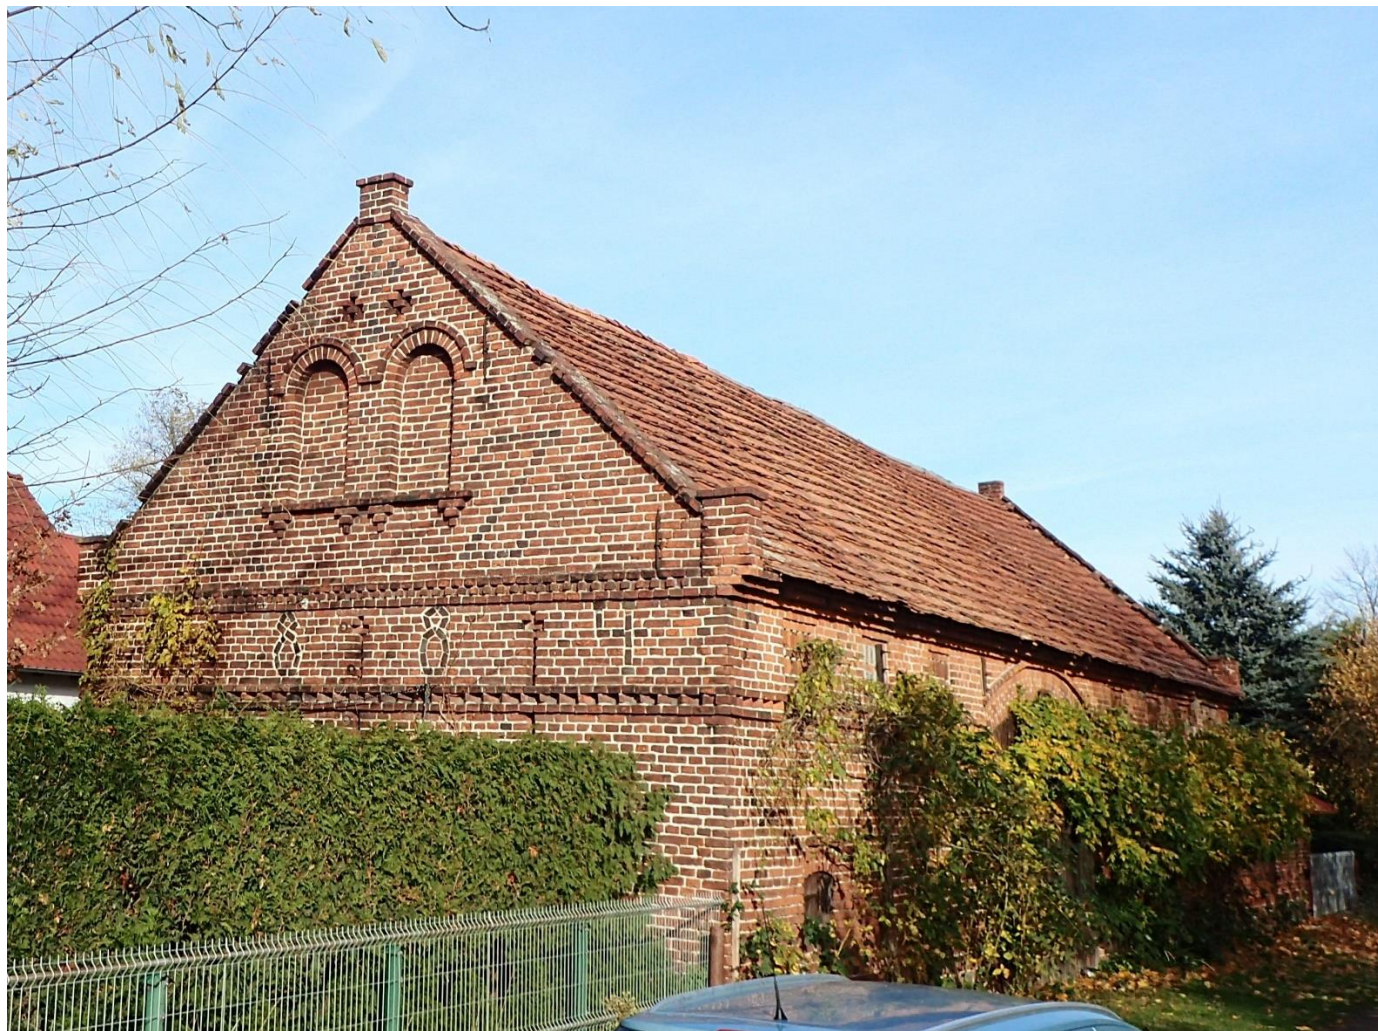
Widok na elewację południową i wschodnią.

Stodoła zlokalizowana po wschodniej stronie zagrody, parterowa ze ścianą kolankową, założona na planie prostokąta na osi północ-południe. Elewacje murowane z cegły nie otynkowane. Zwarta bryła została nakryta dachem dwuspadowym z pokryciem z dachówki karpiówki. W elewacji szczytowej (południowej) w ceglany fryzie data budowy budynku „1884” za pomocą ciemniejszej cegły tzw. kopciałki. Ponad fryzem Biforyjna blenda zamknięta łukiem pełnym. W dłuższych elewacjach centralnie dwuskrzydłowe wrota.

Obiekt zachowany w dobrym stanie, w historycznej bryle, kubaturze, wraz z kształtem dachu. Zachowana historyczna kompozycja, artykulacja elewacji, proporcje. Budynek z zachowanym kryciem z dachówki ceramicznej karpiówki.

Ochronie konserwatorskiej podlega kompozycja, bryła obiektu, gabaryty, artykulacja elewacji oraz kształt dachu wraz z zastosowanymi technologiami. W trakcie prac należy dążyć do przywrócenia pierwotnego wyglądu elewacji, w tym odtworzenie historycznych materiałów. Nie dopuszcza się docieplenia elewacji budynku. Należy prowadzić systematyczną kontrolę stanu zachowania pokrycia dachowego, udrażniać system odprowadzania wód opadowych.
